FORMULA CARGOS QUE INDICA A ELQUI WINES SPA

RES. EX. N°1/ROL F-001-2021

1. Que, el proyecto "Sistema de Disposición de Riles Vitivinícola Río Elqui" ubicado en la parcela N°28, en el sector Gabriela Mistral a la altura del kilómetro 18 de la Ruta D-41, comuna de La Serena, Provincia de Elqui, Región de Coquimbo, consiste

II. INFORME DE FISCALIZACIÓN AMBIENTAL DFZ-2019-335-IV-RCA

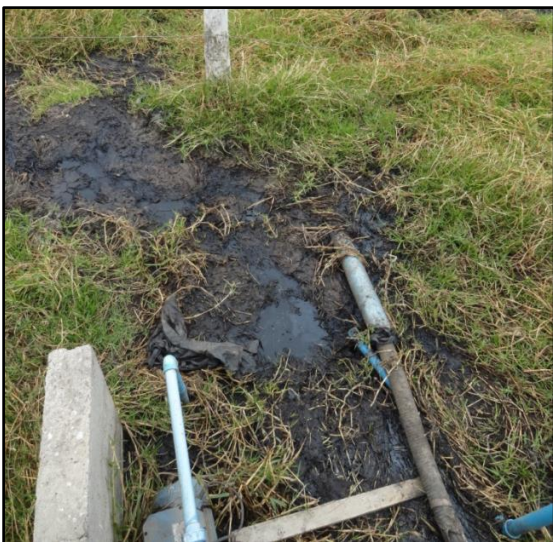
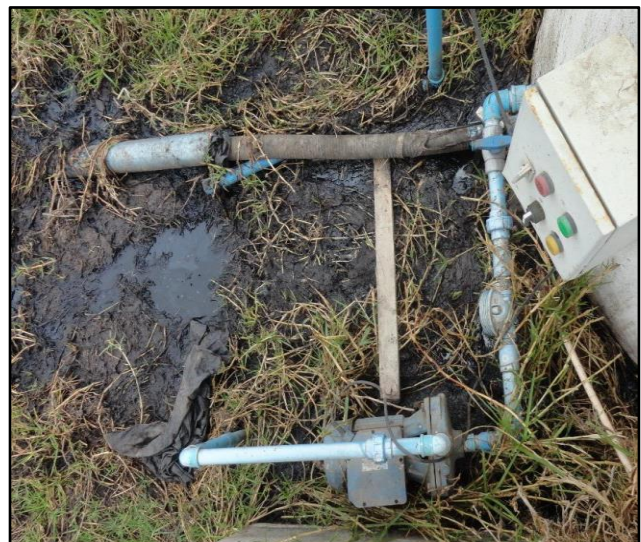
Fotografía N°1

12. Que, en el acta de inspección de fecha 24 de abril de 2019, los fiscalizadores constataron que en la estación correspondiente al ERD, las tuberías de salida del estanque se encontraban rotas, razón por la cual habría una saturación del suelo que se encuentra en una menor cota frente al estanque. Ante esto, el encargado de la empresa al momento de la fiscalización, Sr. Maurizio Zadra, indicó que la causa de lo anterior sería la presencia de ganado porcino que destruyó dichas piezas. A continuación, se exponen fotografías tomadas por funcionarios del SAG al momento de efectuar las actividades de inspección que dan cuenta de lo anterior:

16. Que, en mérito de los antecedentes referidos, se ha constatado un incumplimiento por parte del titular, consistente en un deficiente tratamiento de Riles por cuanto el sistema carece de estructuras fundamentales para operar de forma correcta, puesto que no cuenta con malla filtros dispuestas en canaletas en el sector de la bodega, permitiendo el paso de sólidos superiores a 1mm; presenta tuberías rotas fuera del estanque de recepción y disposición de Riles; el sistema de aspersores se encuentra roto y en algunos casos era inexistente; y no cuenta con sistema de bombeo de Riles previo a su disposición.

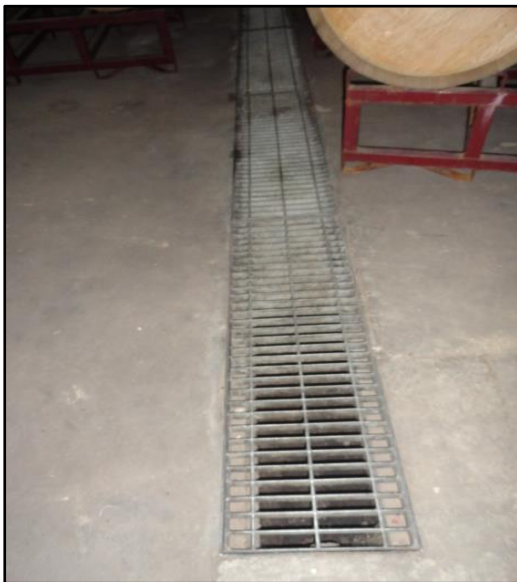
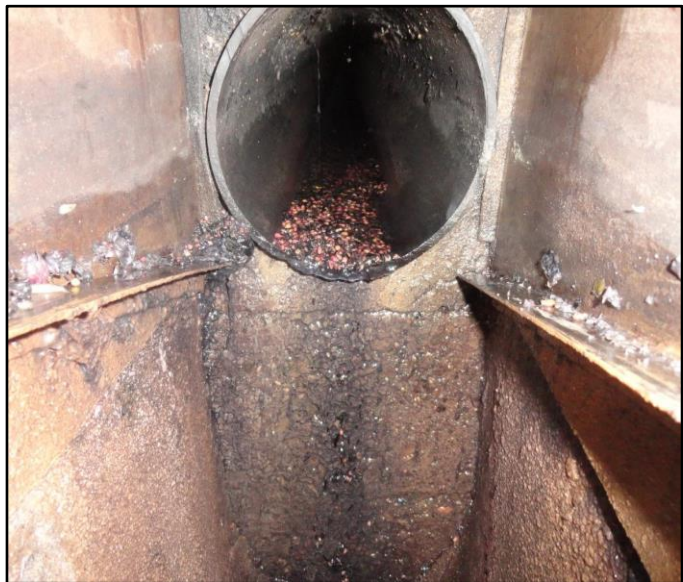
Fotografía N°3

14. Que, según consta en el Reporte Técnico elaborado por el SAG, al interior de las canaletas que recolectan los Riles no se observó el sistema de filtración con malla fina cuya función consiste en la remoción de sólidos superiores a 1mm. Lo anterior, fue registrado mediante las siguientes fotografías:

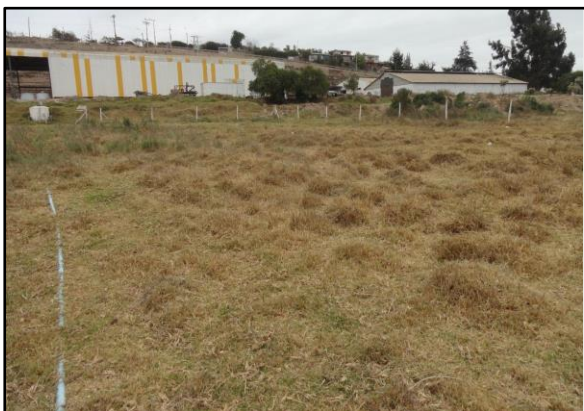
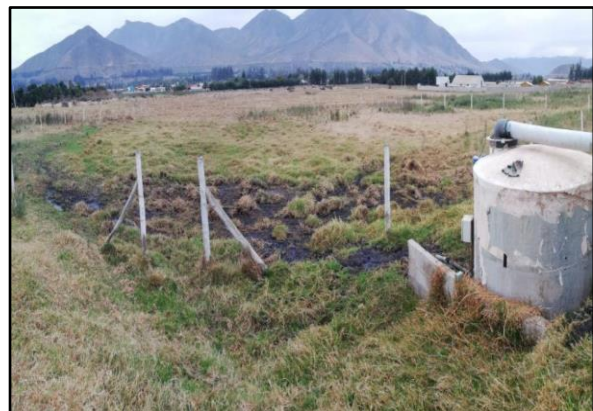
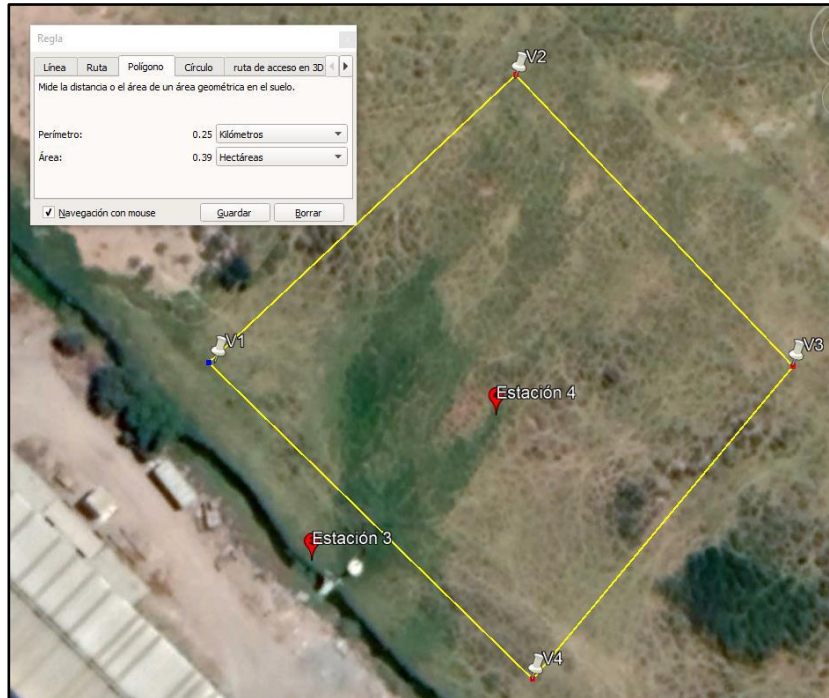
Fotografía N°5

27. Que, al momento de la inspección, los fiscalizadores pudieron constatar, según se desprende del Reporte Técnico del SAG, que el sector de disposición de Riles, denominado “cancha de infiltración” presenta sectores secos y otros anegados cercanos al sector donde se encuentran las cañerías rotas. De este modo, concluyen que la descarga del Ril se produce solo a través de infiltración desde un solo sector sin lograr la absorción de estos residuos en el terreno destinado para ello. Lo anterior, queda de manifiesto en las siguientes fotografías:

28. Que, en mérito de lo anterior, se verifica un incumplimiento por parte del titular de las obligaciones contenidas en su resolución de calificación ambiental consistente en una deficiente disposición de Riles puesto que en el terreno habilitado para el efecto se constató que no se dispone de manera uniforme, presentando sectores saturados y otros secos.
