**FORMULA CARGOS QUE INDICA A COOKE  
AQUACULTURE CHILE S.A., TITULAR DE LOS CENTROS  
DE ENGORDA DE SALMÓNIDOS PUNTA GARRAO,  
HUILLINES 2, Y HUILLINES 3.**

**RES. EX. N° 1/ ROL D-096-2021**

**Coyhaique, 16 de abril de 2021**

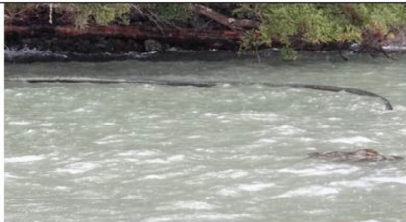
**Figura 10:** Registro de residuos identificados en fiscalización

47. Que, no obstante, entre las no conformidades a que hace mención el IFA DFZ-2018-873-XI-RCA-IA, se constató la existencia de residuos sólidos derivados de la acuicultura, consistentes en once boyas de fondeos, múltiples cabos, dos planzas de color negro, y plásticos. Las siguientes fotografías del Informe de Fiscalización Ambiental, dan cuenta de esta situación:

Fotografía 7. Fecha: 25-04-2018 Descripción del medio de prueba: Planza negra dispuesta a la orilla del borde costero aledaño al área de Concesión CES Huillines 2.	Fotografía 8. Fecha: 25-04-2018 Descripción del medio de prueba: Boyas de fondeo ubicadas a la orilla del borde costero aledaño al área de Concesión CES Huillines 2.

Fotografía 9. Fecha: 25-04-2018 Descripción del medio de prueba: Boya de fondeo ubicada a la orilla del borde costero aledaño al área de Concesión CES Huillines 2.	Fotografía 10. Fecha: 25-04-2018 Descripción del medio de prueba: Boyas de fondeo ubicadas a la orilla del borde costero aledaño al área de Concesión CES Huillines 2.
