FORMULA CARGOS QUE INDICA A EMPRESA DE SERVICIOS SANITARIOS DE LOS LAGOS S.A.

RES. EX. N° 1/ ROL F-040-2021

Puerto Montt, 9 de abril de 2021

la Declaración de Impacto Ambiental del proyecto “Planta de tratamiento de aguas servidas de Puerto Varas - Llanquihue”.

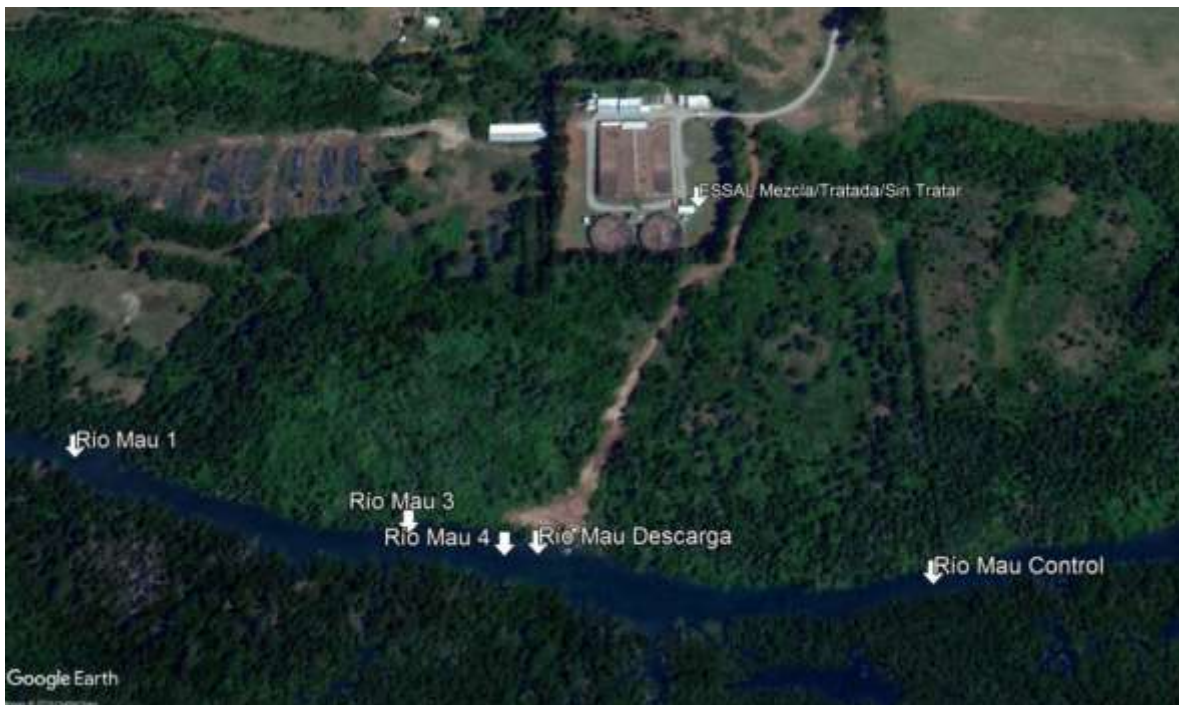
Imagen N°1: Localización de los puntos muestreo de agua tomadas en el área norte del río Maullín, 6 de junio de 2018

8. Que, respecto a la presencia de coliformes fecales en las aguas del río Maullín, el IFA analiza los resultados de la toma de muestras por parte de la Gobernación Marítima de Puerto Montt y posterior análisis por el laboratorio SGS, que constan en el documento “*Descarga No Autorizada de Aguas Servidas al Río Maullín, Comuna de Llanquihue*” (Anexo 6 del IFA). En particular, durante a inspección ambiental de 6 de junio de 2018 se tomaron 5 muestras de agua en el Río Maullín y 3 muestras en la planta de tratamiento correspondientes al efluente tratado, efluente no tratado (proveniente del by pass) y la mezcla de ambos efluentes.

Estación	Ubicación referencial	Unidad	Coliformes fecales
Río Mau Control	215 m. río arriba de la descarga	NMP/100 ml	<1.8
Río Mau Descarga	Frente a la descarga	NMP/100 ml	54000
Río Mau 4	25 m. río abajo de la descarga	NMP/100 ml	240000
Río Mau 3	70 m. río abajo de la descarga	NMP/100 ml	54000
Río Mau 1	270 m. río abajo de la descarga	NMP/100 ml	5400
ESSAL Mezcla	Planta de tratamiento	NMP/100 ml	2400000
ESSAL Sin Tratar	Planta de tratamiento	NMP/100 ml	17000000
ESSAL Tratada	Planta de tratamiento	NMP/100 ml	170

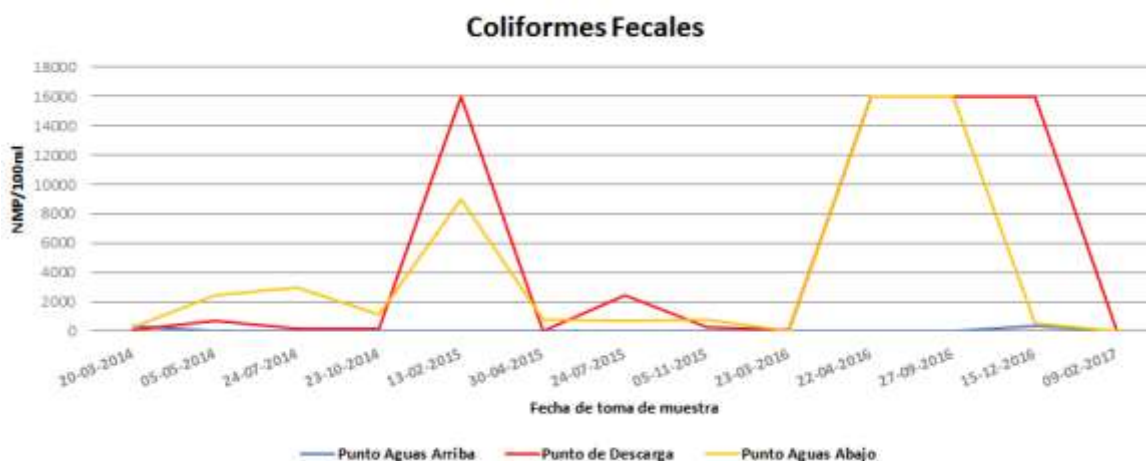
Figura N° 1: Coliformes fecales en río Maullín entre el primer trimestre de 2014 y primer trimestre de 2017

12. Que, las conclusiones del análisis del seguimiento ambiental señalado indican *“principalmente un aumento en la concentración de coliformes fecales, tanto en el punto de descarga como aguas abajo del mismo”*, lo que se da por las siguientes consideraciones:

12.1. Los análisis realizados en el punto de descarga arrojan para los trimestres T1 y T3 del año 2015 concentraciones con valores de 16.000 y 2400 NMP/100ml respectivamente y para los trimestres T2, T3 y T4 del año 2016 concentraciones con valores sobre los 16.000 NMP/100ml.

12.2. Los muestreos realizados en el punto establecido 100 metros aguas abajo, arrojan para los trimestres T2, T3 y T4 del año 2014 concentraciones con valores de 2400, 3000 y 1100 NMP/100ml, para el año 2015 el trimestre T1 muestra valores de 9000 NMP/100ml y los trimestres T1 y T2 del año 2016 con valores por sobre los 16.000 NMP/100 ml.

12.3. La concentración de coliformes fecales medidas en el punto ubicado 100 m aguas arriba, no presenta en ninguno de los resultados concentraciones elevadas, siendo el mayor valor reportado de 300 NMP/100ml en T1 de 2014 y T1 de 2017.

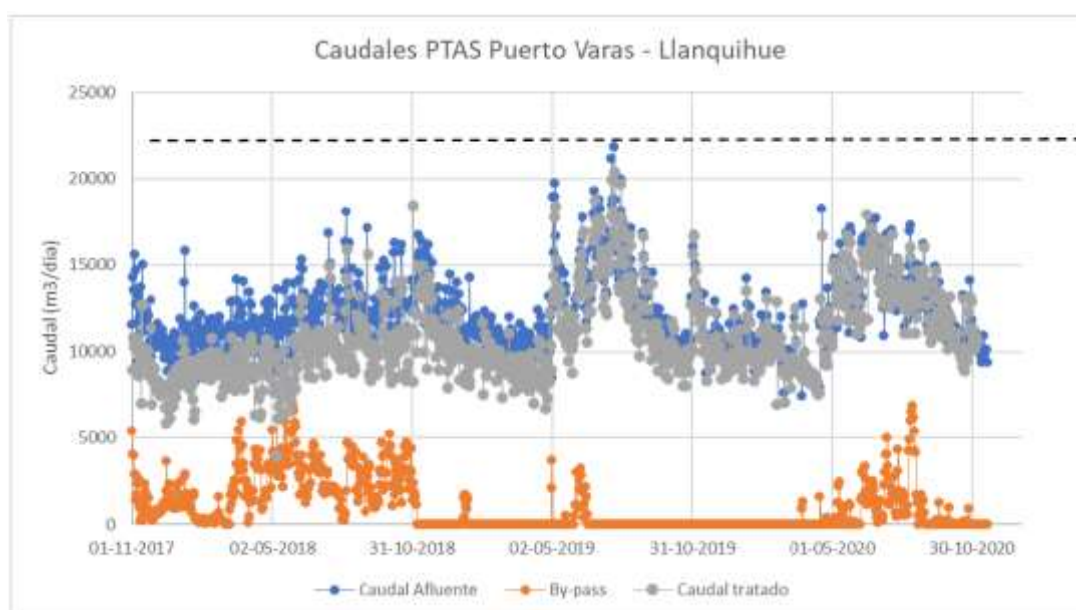
Figura N° 2: Caudal de afluente, by pass y caudal tratado

- 3) Respecto a los caudales manejados en la Planta, se informa mediante planilla Excel el caudal tratado (afluente), el caudal de by pass y el caudal de descarga (efluente). Agrega que el caudal de descarga autorizado ambientalmente es de 271,8 l/s, los que equivalen a un volumen diario de 23.484 m³/día, lo cual no ha sido superado y se ilustra en la siguiente gráfica:

26. Que, no obstante lo anterior, a partir de los antecedentes analizados en la Tabla N° 4, de los caudales informados para un total de 1115 días (entre 1 de noviembre de 2017 y 19 de noviembre de 2020), el by pass fue activado durante 541 días, es decir, se mantuvo en funcionamiento un 48,52% del periodo. Por el contrario, tanto los resultados de la actividad de fiscalización como los registros entregados por la empresa dan cuenta que los caudales de descarga nunca alcanzan las capacidades máximas del sistema de tratamiento. Como se señaló, de acuerdo a la RCA N° 337/2000 el caudal máximo de diseño corresponde a 271,8 l/s, incluyendo las infiltraciones y las aguas lluvias, mientras que, de acuerdo a la información aportada por la empresa, los caudales máximos descargados entre 1 de noviembre de 2017 y 19 de noviembre de 2020 ascienden en promedio a 10.795 m³/día, equivalentes a 124,9 l/s. A mayor abundamiento, durante los 541 días en que se utilizó el by pass en dicho periodo, el promedio de efluente tratado y descargado ascendió a 10.701 m³/día, lo que equivale a 123,9 l/s. En ambos escenarios el caudal tratado que pasó por la planta de tratamiento fue considerablemente menor a la capacidad máxima de la planta señalada en la RCA.

27. Que, a partir de lo expuesto se observa que existieron meses completos con descargas desde el by pass hacia el río Maullín, cuyas aguas no fueron tratadas, lo cual, deja claro que su uso no es eventual ni ante situaciones calificadas, sino que más bien, es una práctica habitual del proyecto, cuyos efectos no fueron evaluados ambientalmente, en tanto durante la evaluación ambiental se estableció por parte de la empresa que la Planta no generaría descargas sin tratamiento hacia el río Maullín.

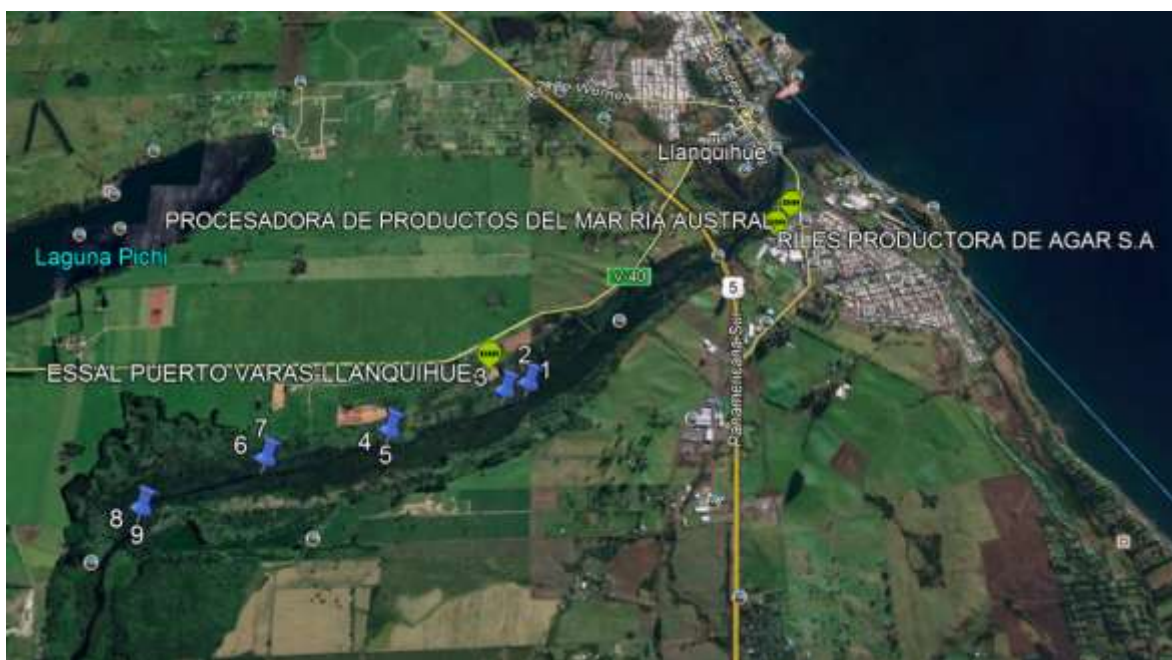
Imagen N° 2: Localización de los puntos muestreo de agua tomadas en el área norte del río Maullín, 20 de julio de 2020

32. Que, los puntos de muestreo del área norte del río y los resultados de los ensayos microbiológicos se presentan a continuación:
