FORMULA CARGOS QUE INDICA A COMPAÑÍA MINERA NOVA VENTURA, TITULAR DEL PROYECTO MINA MONTECRISTO Y PLANTA SANTO DOMINGO

RESOLUCIÓN EXENTA N° 1 / ROL F-057-2021

La Serena, 30 de abril de 2021.

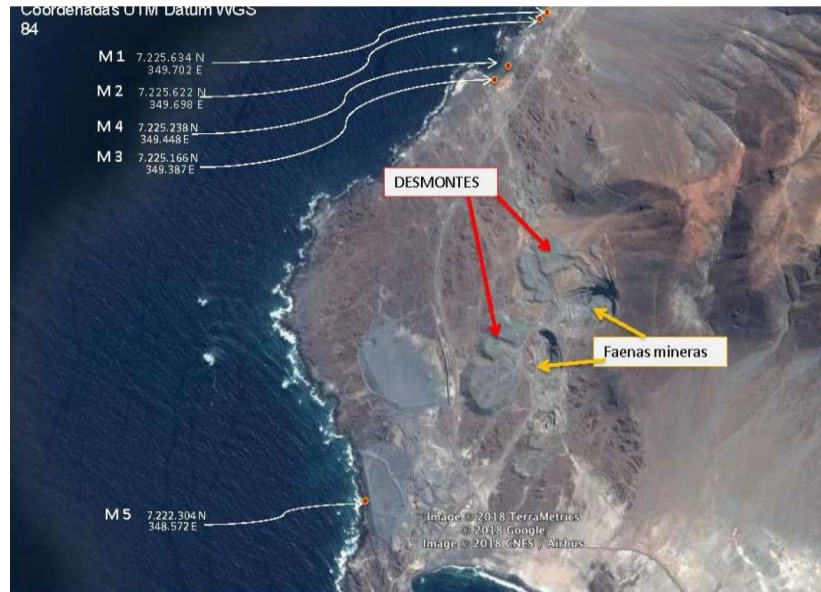
Figura N° 5 – Puntos de toma de muestras

26. Según consta en el IFA, en el marco de la inspección ambiental realizada con fecha 10 de octubre de 2018, se tomaron muestras de arena en cuatro puntos, ubicados en dos playas cercanas (playa Santo Domingo y otra contigua, ambas al norte de los tranques N° 1 y N°2), además de una muestra de arenas de relave del muro oeste del tranque de relaves N° 1. La ubicación de la toma de muestras se grafica en la siguiente figura:

27. A estas muestras, se les sometió a un estudio cualitativo bajo lupa binocular, estudio al microscopio para determinar composición mineralógica y estudio mediante fluorescencia de rayos X, para determinar su composición química.

28. Del análisis realizado, entre las conclusiones destacadas en el IFA, se señala: **(i)** presencia de una franja de rocas intrusivas de edad jurásica en la cual se emplaza una serie de cuerpos y vetas mineralizados con Cu-Fe-Au (yacimientos polimetálicos); **(ii)** un alto contenido de magnetita en los sedimentos, se debe a la ubicación en línea con el desagüe de quebradas que acarrean los productos de la erosión de estas rocas, así como de los desmontes de la mina. La alta densidad de la magnetita incita la acumulación de los sedimentos; **(iii)** la muestra ubicada más al norte (M1) presenta menos contenido de magnetita y mayor contenido de líticos, al encontrarse en el desagüe al mar de una quebrada de mayor envergadura, que recoge los productos de erosión de una zona más amplia; y, **(iv)** las muestras de sedimento se componen de los productos de la erosión de las rocas de la costa, más los pasivos mineros (desmontes) y no de un aporte directo desde el tranque.
