**FORMULA CARGOS QUE INDICA EN CONTRA DE  
CORPORACIÓN NACIONAL DEL COBRE DE CHILE**

**RES. EX. N°1/ ROL D-113-2021**

**I. ANTECEDENTES DE CODELCO CHILE DIVISIÓN SALVADOR  
Y PROYECTO FLOTACIÓN DE ESCORIAS CONVERTIDOR TENIENTE FUNDICIÓN POTRERILLOS**

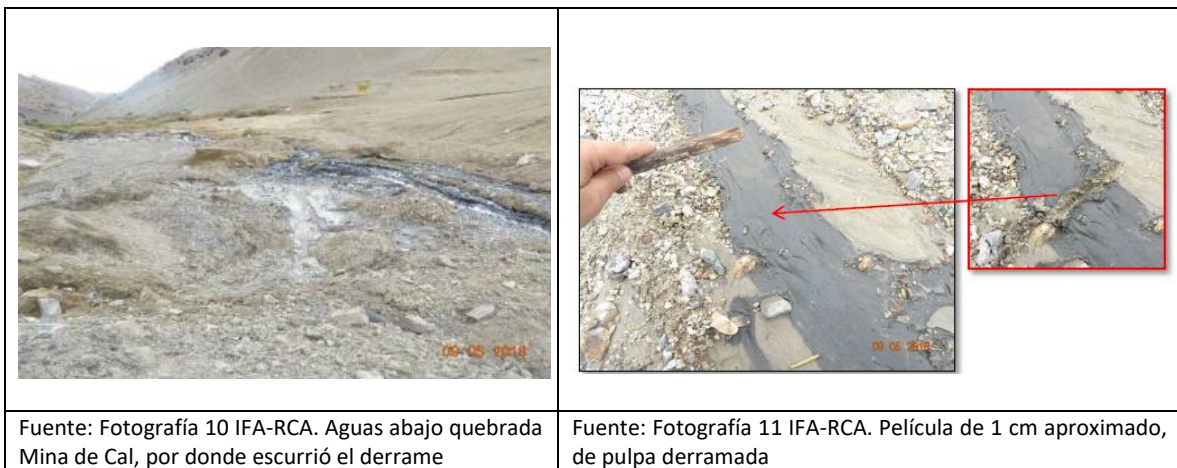
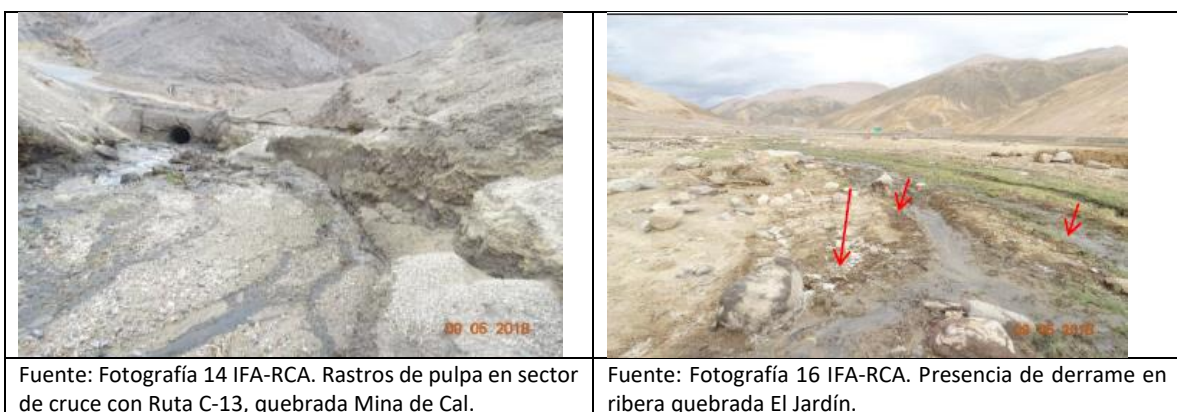
11. En la misma actividad de inspección, se visitaron otros sectores que permitieron observar el recorrido del derrame. Así, se observa que este recorrió una ladera, pasando en un tramo por un camino interior del proyecto hasta hacer contacto con un cauce natural, en cuyo lecho se constató la presencia de pulpa de concentrado de escoria (capa de 1 cm aproximadamente). En este cauce, en el que existe escorrentías superficiales se realiza la descarga permanente del efluente de la Planta de Tratamiento de Aguas Servidas (PTAS) de la fundición, lo que habría potenciado el derrame según lo indicado por el jefe de la Planta de Flotación. El derrame habría recorrido aproximadamente 700 metros entre el punto de contacto con cauce y el punto de descarga de la PTAS. Luego, en el sector de cruce de cauce natural con ruta C-13, fue posible observar una coloración gris oscura de unos milímetros de espesor, en sitios focalizados. Luego, aguas abajo del sector de confluencia entre la quebrada y el río Salado, se pudo observar material derramado fuera del lecho del cauce. Por último, se visita el sector del cauce que pasa por el atravesio vial entre El Salvador y Potrerillos, sector que habría sido alcanzado por el derrame según lo expuesto por el Jefe de Planta de Flotación, sin que se verificase al momento de la inspección ambiental el color café claro que daba cuenta la denuncia de 17 de abril de 2018. De lo descrito se tomaron una serie de fotografías, entre las que destacan las siguientes:

**Imagen N° 1 – Sectores con presencia de derrame de pulpa de concentrado de cobre no final**

25. Durante la actividad de inspección ambiental de 09 de mayo de 2018 (esto es, 6 días después del incidente), pudieron detectarse diversos sectores con presencia de pulpa de concentrado, de color grisáceo, según lo expuesto en el considerando N° 11 de la presente resolución, aun cuando de los dichos de la empresa en dicha actividad ya se habría ejecutado labores de limpieza en diversos sectores. En efecto, de acuerdo con lo indicado por la Directora de Sustentabilidad y Asuntos Externos, entre el tramo de contacto con el cauce natural y el punto de descarga de la PTAS (700 metros), la empresa no habría realizado limpieza del sector debido a que se habrían esforzado en realizar la limpieza en sectores más bajos; mientras en sector de confluencia entre la quebrada en que hizo contacto el derrame y el río Salado, se observó restos del material derramado fuera del lecho del cauce, lugar respecto del que la misma trabajadora indicó que se habría realizado limpieza del material derramado, disponiéndose en maxisacos para su disposición final.

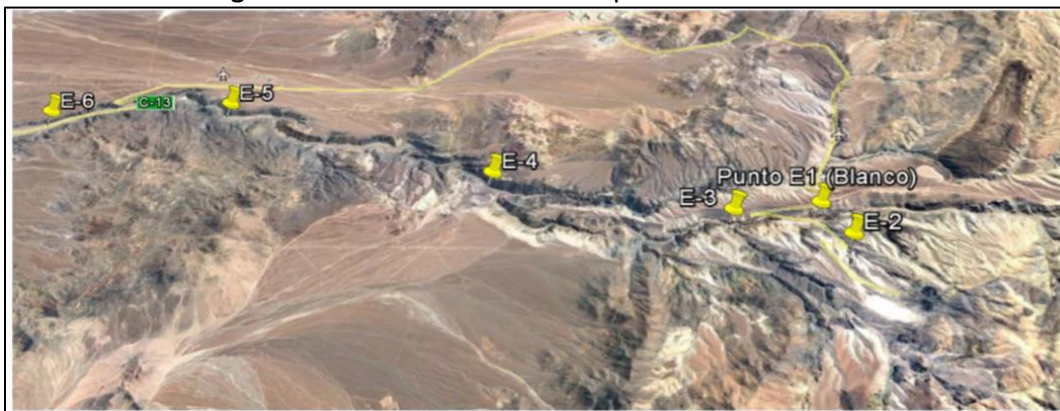
17. En primer lugar, se comparan los datos históricos de quebrada El Jardín con las muestras obtenidas en fechas posteriores al incidente (la Figura Nº 2 indica los puntos de monitoreo registrados), pudiendo advertirse que respecto del parámetro cobre se ve un valor significativamente superior a los valores registrados históricamente en ese sector, en fecha 03 y 04 de mayo de 2018 (197,90 mg/L en la descarga y 36,92 mg/L en la estación E-3, respectivamente), según se aprecia en el gráfico Nº 1. Al respecto, debe indicarse que ambos valores están fuera del rango histórico presentado en ese parámetro, siendo el valor de 36,92 mg/L el más alto registrado en toda la serie de datos disponible para la quebrada El Jardín en estación E-3 (enero de 2010 a mayo de 2018. Gráfico Nº 2). Respecto del parámetro cloruro (Gráfico Nº 3), su concentración aguas abajo de la descarga, específicamente en estaciones E-3, E-4, E-5 y E-6, es de varios órdenes de magnitud superior a cualquier registro histórico disponible (2010-2018), y a su vez para el día 06 de mayo de 2018, se registra una descarga en E-2 de 145.282 mg/L. La afectación de todas las estaciones aguas abajo, supone un grado de afectación de la calidad de las aguas de toda la Quebrada. Para el parámetro sulfato, se observa una respuesta aguas abajo de la descarga, en estación E-3, registrándose un valor de 12.210 mg/L el día 09 de mayo de 2018 (Gráfico Nº 4). Por último, se advierte una situación similar respecto al contaminante arsénico, con valor en la descarga de 7,47 mg/L, con fecha 03 de mayo de 2018 (Gráfico Nº 5).

**Figura Nº 2:** Quebrada El Jardín – puntos de monitoreo

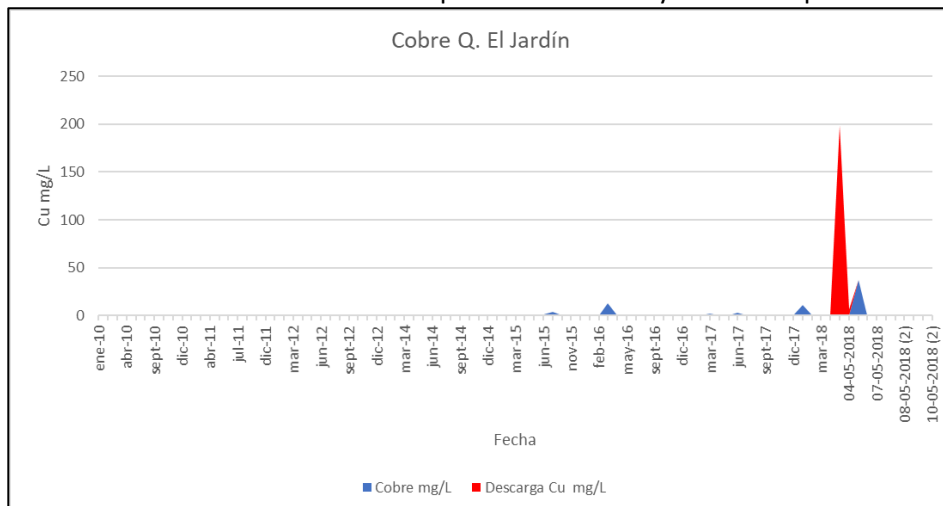
**Gráfico Nº 1**

Valores de cobre históricos cobre en quebrada el Jardín y alteración post derrame

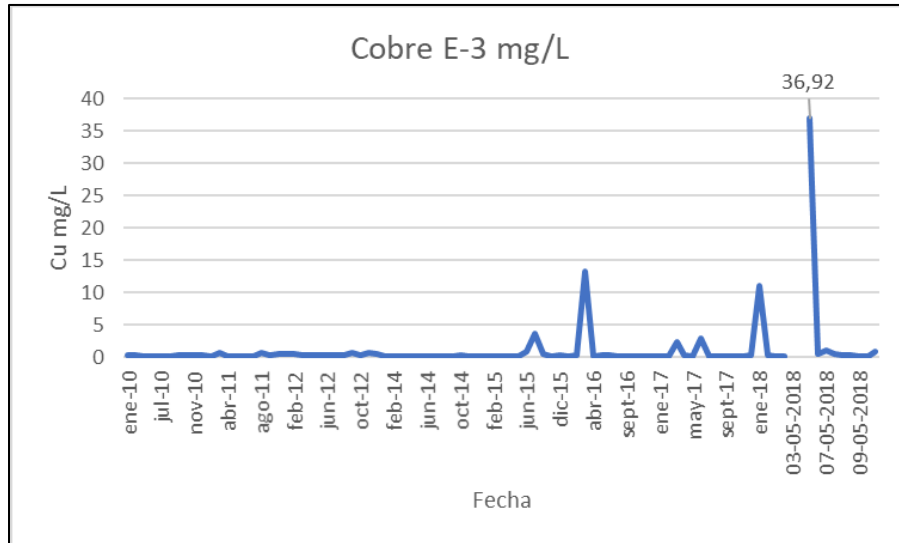
**Gráfico N° 2**

Valores de cobre históricos en estación monitoreo 3 y alteración post derrame

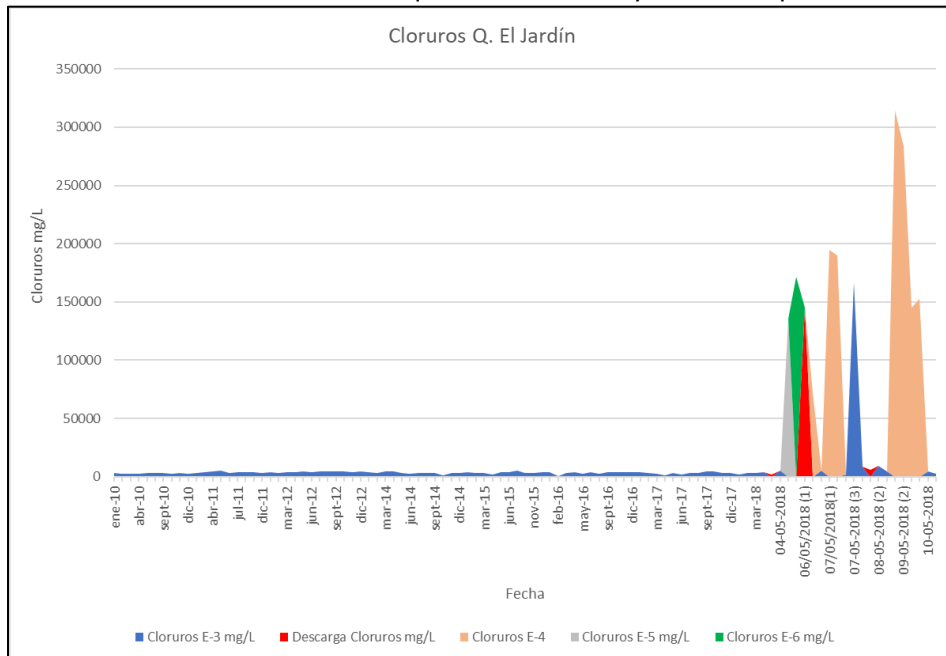
**Gráfico N° 3**

Valores de cloruro históricos en quebrada el Jardín y alteración post derrame

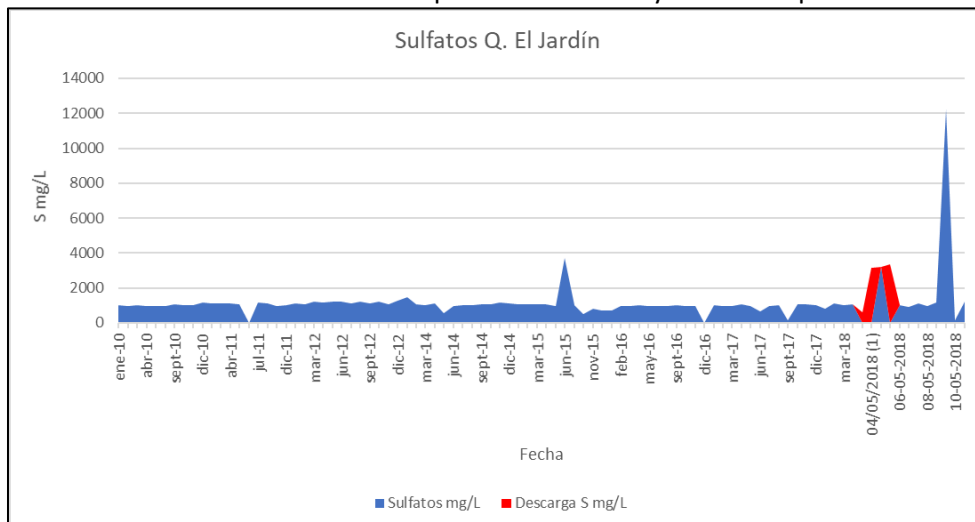
**Gráfico N° 4**

Valores de sulfatos históricos en quebrada el Jardín y alteración post derrame

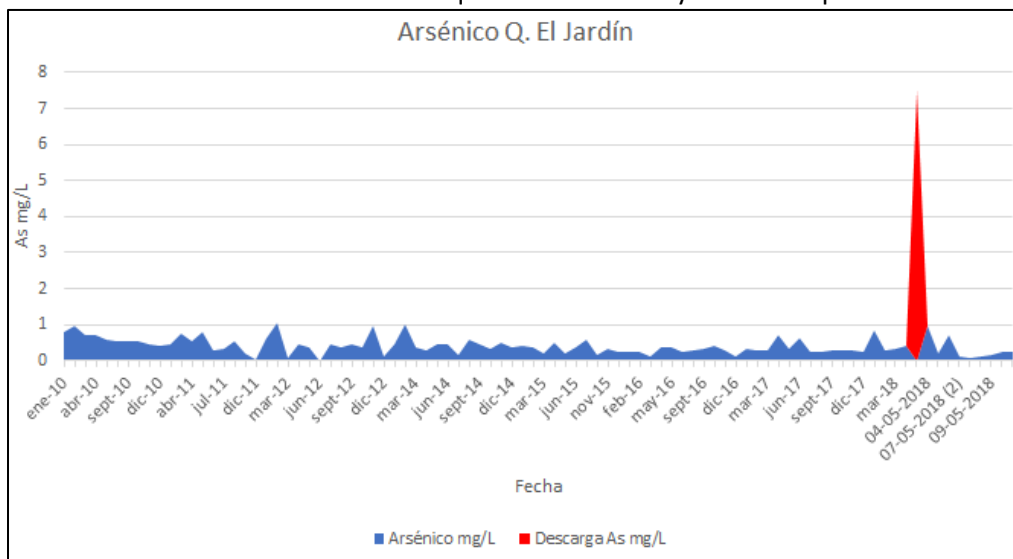
**Gráfico N°5**

Valores de arsénico históricos en quebrada el Jardín y alteración post derrame

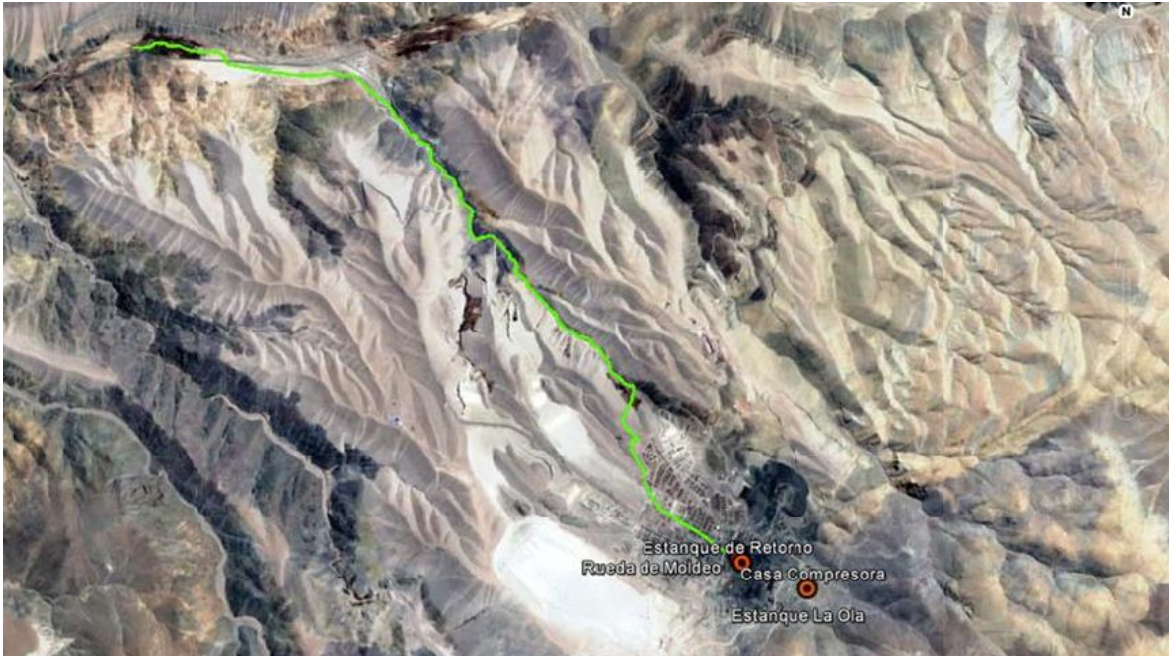
34. Adicionalmente, la empresa expone el recorrido de la descarga de agua industrial, identificando los sectores en que se pudo apreciar la presencia de espuma (Figuras N° 3 y 4). En particular, expone que en el sector de la vega de quebrada El Jardín, *“se constata el paso de agua a la vega con trazas de espuma agua arriba del asentamiento y agua*

**Figura N°3** – Recorrido descarga de aguas industriales 19 de julio de 2018

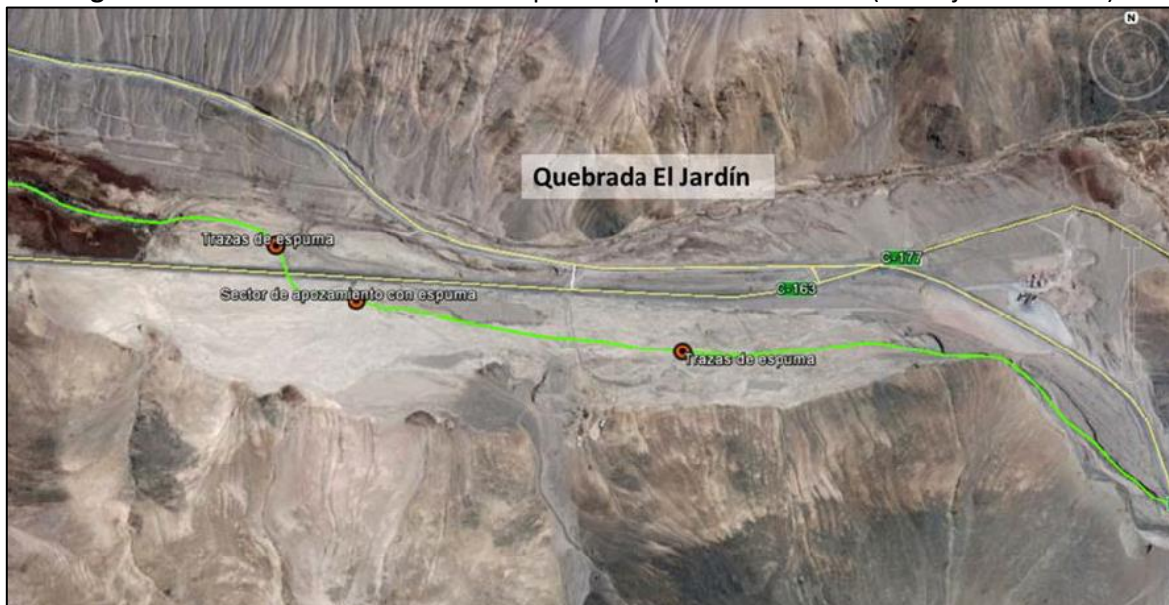
abajo la acumulación en el agua y esquina antes del cruce de la ruta. También se identifica material de arrastre presuntamente del último incidente”<sup>3</sup>

**Figura N° 4** – Sectores con trazas de espuma en quebrada El Jardín (19 de julio de 2018)

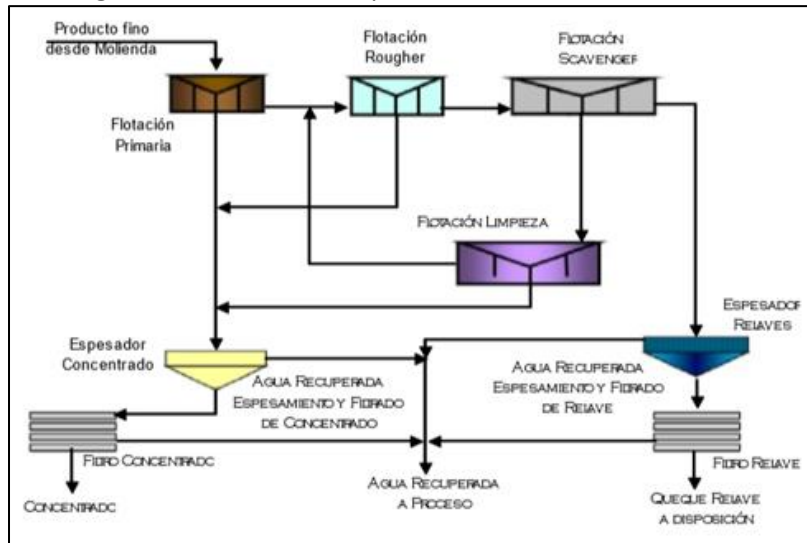
37. Por su parte, la imagen N° 6 de la DIA respectiva, establece la característica de circuito cerrado para las aguas industriales, que recupera y reutiliza todo el flujo (Figura N° 5), condición que la misma empresa reafirma en su Carta DSAL-GSS-DSAE/083-2018 (Figura N° 6). De igual forma, en la Adenda 1 de la DIA, dándose respuesta sobre las acciones a realizar en el caso de alguna falla en el sistema de recirculación de agua al proceso, la empresa detalla un sistema de bombas redundante (dos bombas centrífugas y una bomba de reserva), con equipos de soporte, de activación automática y manual, y describe el sistema de circulación como “[u]na red de cañerías, cuya matriz es de 6” de diámetro, que abastece los sectores principales de la Planta, incluyendo molienda, flotación, hidrociclones y aportes menores distribuidos de la Planta”. Respecto de los derrames, se indica que “en caso de cualquier derrame de agua de recirculación, éste caerá en la losa sobre la cual se encontrará construida la planta, las cuales tienen pretilas, y tendrán pendientes hacia pozos de piso”. Finalmente, en el Anexo 18 de la Adenda 1 adjunta el plano del circuito de aguas industrial, donde también resulta clara la condición de circuito cerrado, sin emisiones líquidas o sólidas fuera de dicho sistema.

**Figura N° 5 – Circuito de proceso de flotación de escorias**

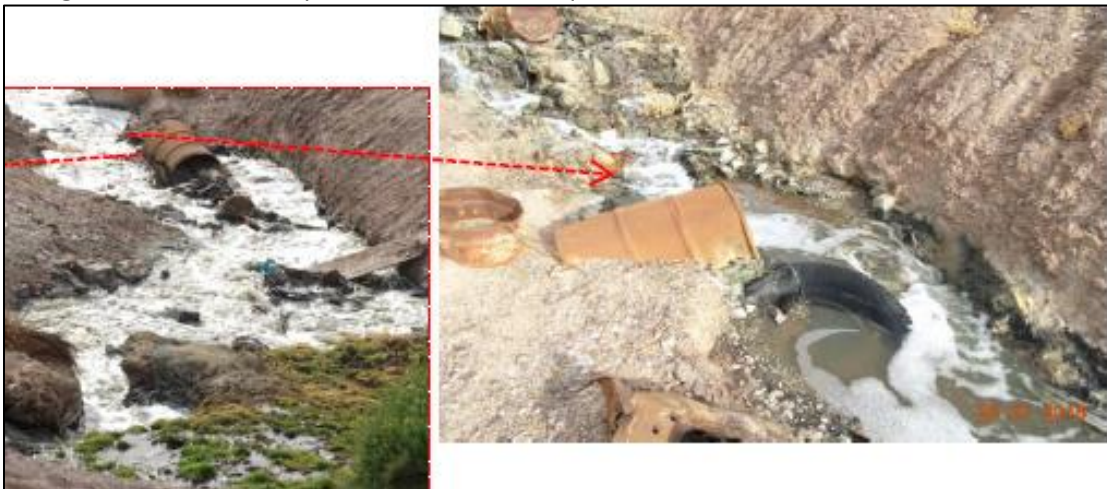
39. Con fecha 26 de julio de 2018, en actividad de inspección ambiental, se visitó el sector aledaño a las antiguas canchas de tenis de la fundición Potrerillos, constatándose un acueducto por el cual escurrían aguas que salen de un túnel bajo el antiguo campamento de la fundición, que constituían un caudal mal oliente y con abundante espuma, el cual era conducido hasta la quebrada Mina de Cal. Según lo señalado por el Jefe de área planta recepción y mezcla, el agua que escurre por el acueducto provendría desde el hospital de la Fundición Potrerillos, agregando que sería prontamente eliminada en cuanto se estaba construyendo una cámara nueva que eliminara dicha descarga. Adicionalmente, en el sector de quebrada Mina de Cal con cruce ruta C-13, se constató caudal con presencia de espuma.

Imagen N° 2 – Caudal espumoso en sector de quebrada Mina de Cal en cruce con Ruta C-13

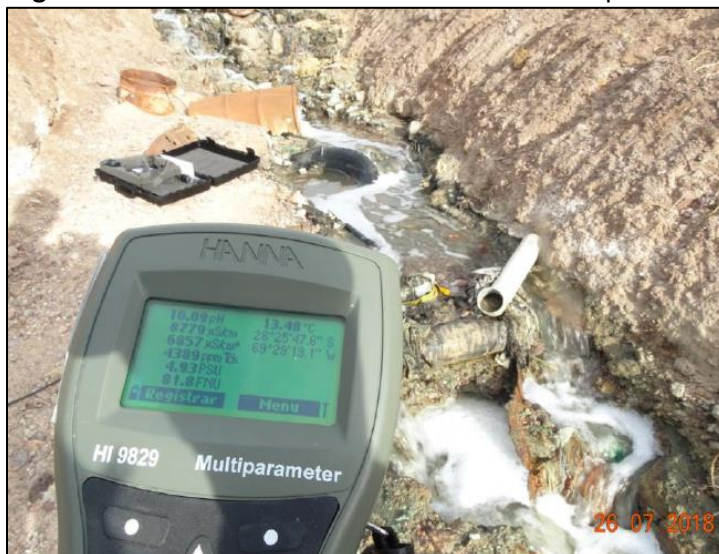
bien que corresponde a una descarga no declarada y que a la fecha no se tiene certeza de su procedencia. En efecto, mientras en la inspección ambiental se indicó que serían aguas provenientes del hospital de la fundición, en Carta DSAL-GSS-DSAE-083-2018, se menciona que se investigará el origen de las aguas. Cabe advertir que de acuerdo con los datos obtenidos en terreno, se pudo constatar que esta agua tenía un valor de pH de 10,09, mientras la conductividad eléctrica alcanzó 8779  $\mu\text{S}/\text{cm}$ , según se aprecia a continuación:

**Imagen N° 3 – Medición en terreno con sonda multiparamétrica**
