**FORMULA CARGOS QUE INDICA AL MINISTERIO DE OBRAS PÚBLICAS, TITULAR DEL PROYECTO “REPOSICIÓN RUTA ANDINA A-93, PARINACOTA – VISVIRI, TRAMO AL INTERIOR DEL PARQUE NACIONAL LAUCA, COMUNA DE PUTRE, PROVINCIA DE PARINACOTA, REGIÓN DE ARICA Y PARINACOTA”**

**RESOLUCIÓN EXENTA N° 1 / ROL D-123-2021**

**Santiago, 19 de mayo de 2021**

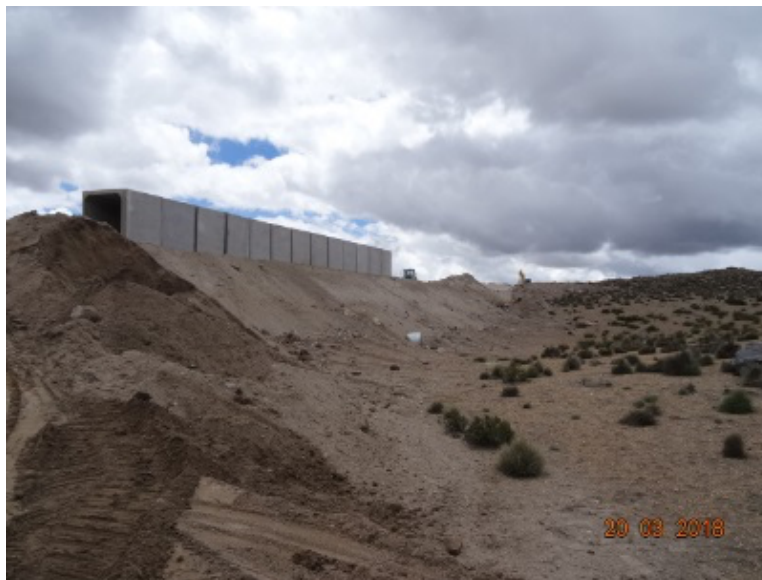
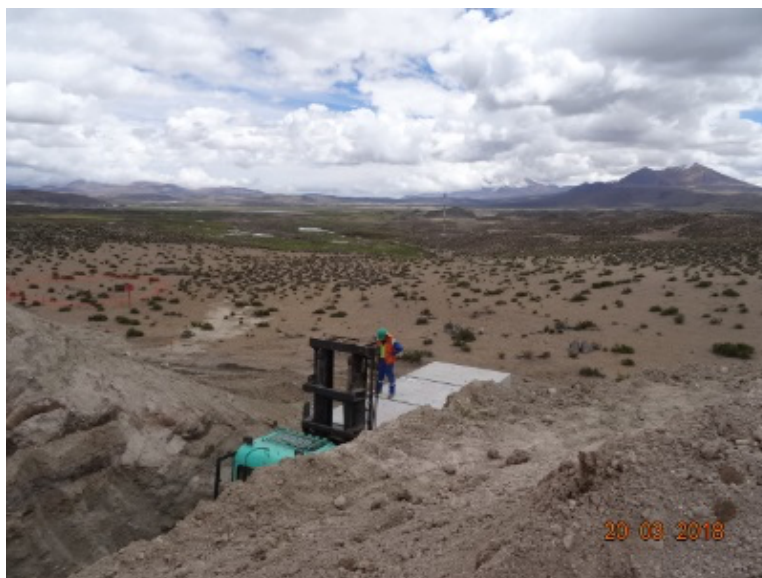
19. Por su parte, durante la actividad de fiscalización correspondiente al Informe de Fiscalización Ambiental DFZ-2018-853-XV-RCA-IA (en adelante, “IFA 2018”), se constató la instalación de cajones de concreto en los km 4180 y 4120 del Proyecto, según se aprecia en las siguientes fotografías tomadas el día 20 de marzo de 2018:

Fuente: IFA 2018

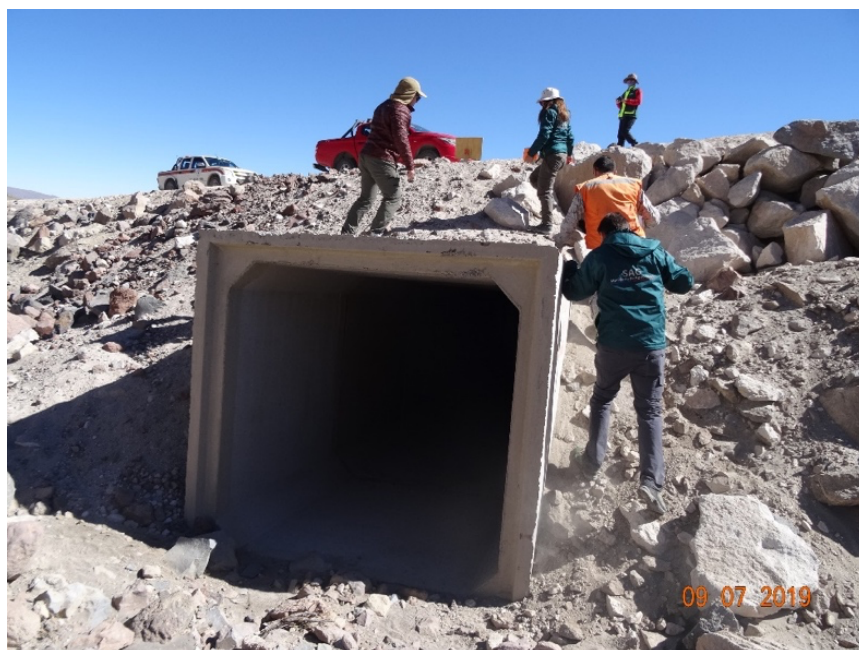
Fotografía 3

22. Que, con posterioridad, durante la fiscalización ambiental realizada con fecha 9 de julio de 2019 –cuyos resultados se encuentran en el IFA DFZ-2019-394-XV-RCA–, se constató la implementación definitiva de los cajones de concreto en análisis, lo que se aprecia en las siguientes fotografías tomadas durante la actividad de fiscalización:

Fecha: 09-07-2019

<b>Coordenadas UTM DATUM WGS84 HUSO 19 S</b>	<b>Norte: 7.986.946 m</b>	<b>Este: 471.812 m</b>
--	---------------------------	------------------------

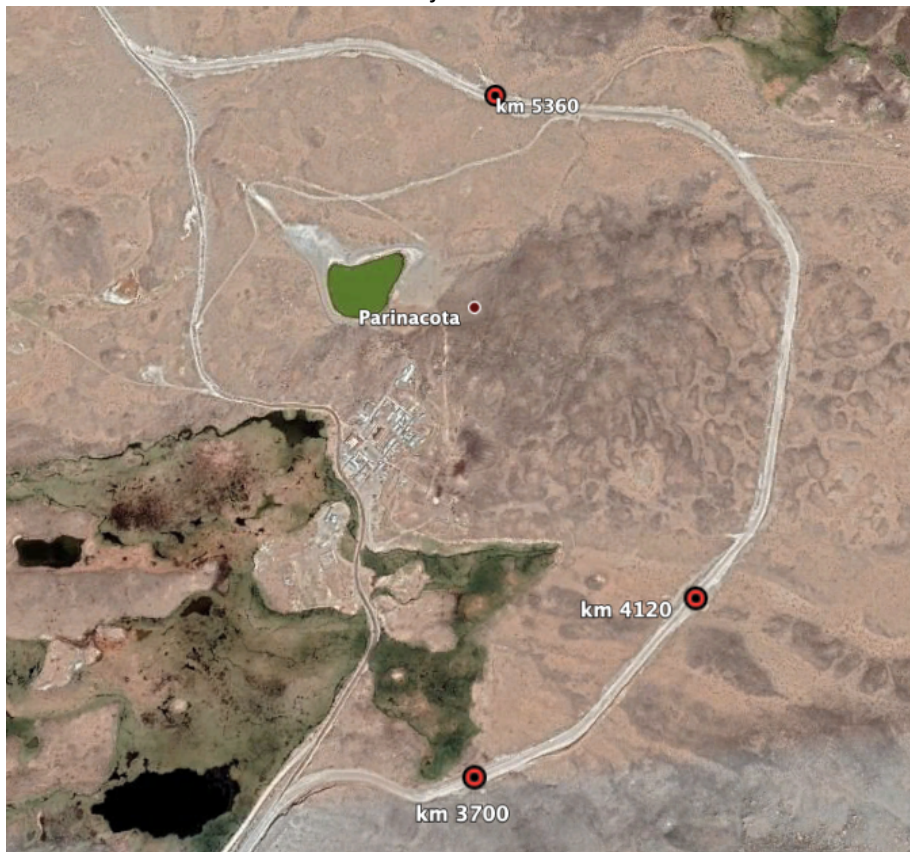
### Ubicación cajones de concreto

<b>Ubicación y Largo Cajones</b>			
<b>Dm (Bypass)</b>	<b>Detalle</b>	<b>Referencia geográfica</b>	
		<b>E</b>	<b>N</b>
3700	Cajón sur. 32 mt de largo	471806	7986931
4120	Cajón centro. 28 mt de largo	472141	7987195
5360	Cajón norte. 32 mt de largo	471833	7988030

Fuente: Anexo 3 Ord. Vialidad N° 1.030/2019 (Anexo 2 IFA 2019)

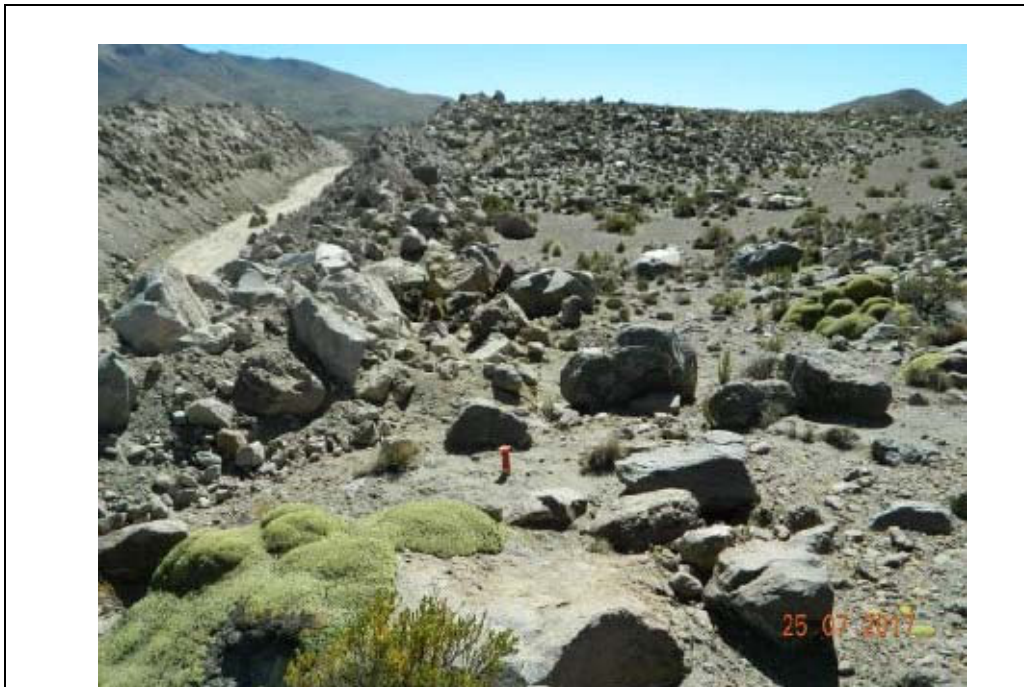
**Fotografía 5**

**Fecha:** 25 de julio de 2017

Inexistencia de cercos y letreros de protección en los sectores de llaretas aledaños a las obras del proyecto. Además, se constató la inexistencia de letreros de prohibición de utilizar fuego.

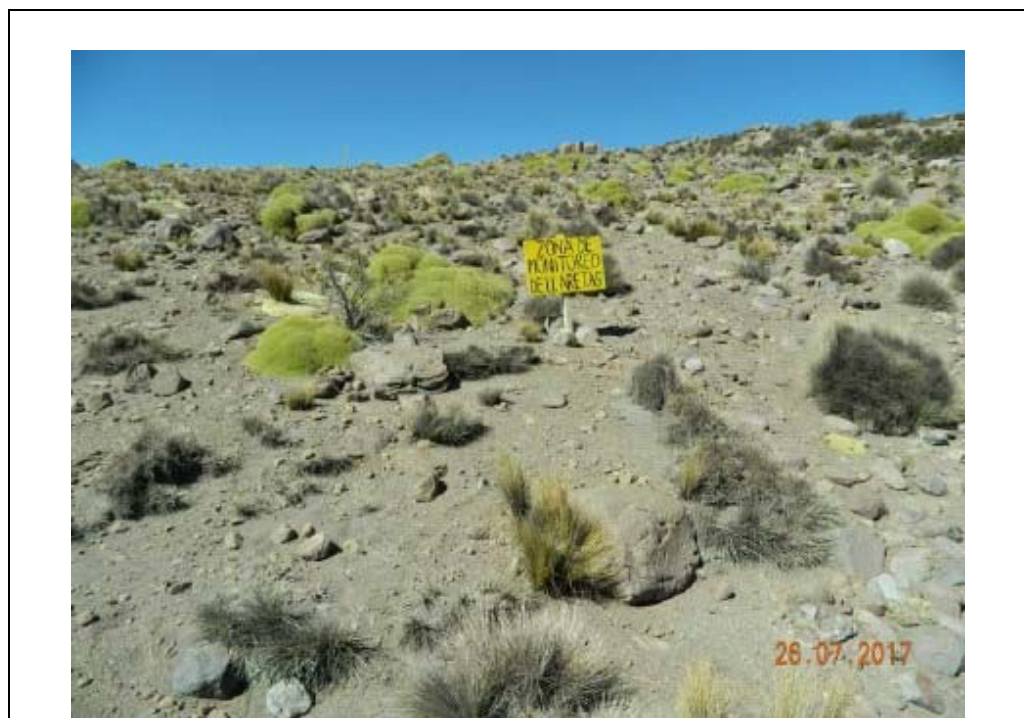
**Fotografía 6**

**Fecha:** 26 de julio de 2017

Letrero con leyenda "Zona de Monitoreo de Llaretas" en sector de llaretal aledaño a las obras sin contar con un cerco de protección; coordenadas UTM 472.208 m E y 7.985.053 m N (DATUM WGS 84).

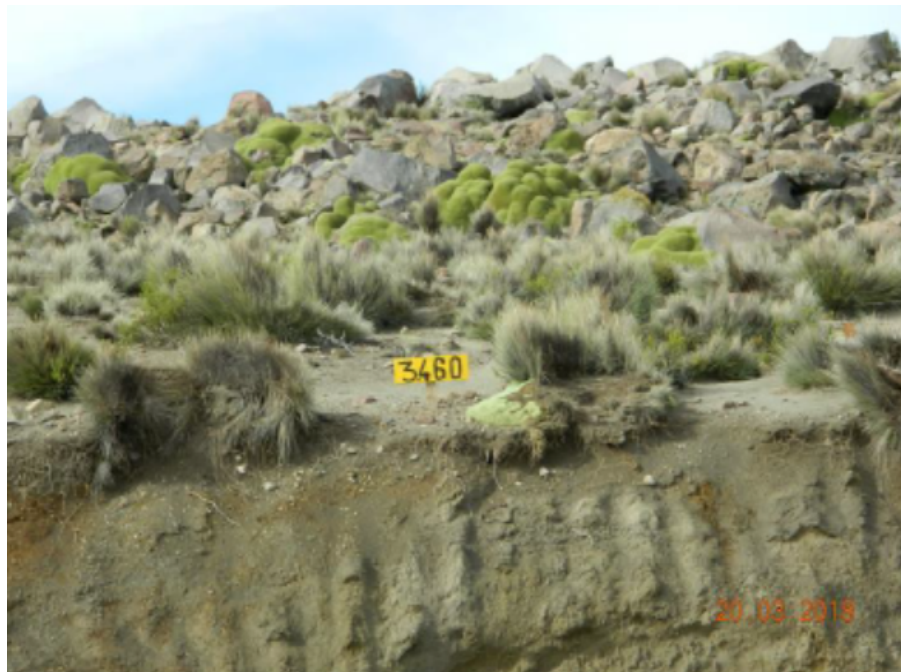
Fotografía 7

61. Así, según informó CONAF a esta SMA mediante el Ord. N° 77, de fecha 22 de mayo de 2018 (Anexo 6 IFA 2018), en dos fracciones del rodal N° 2 del Plan PTFX (Dm 3460 y Dm 4680 del proyecto), a pesar de estar el proyecto en plena etapa de construcción, no existía delimitación alguna mediante cercado tipo malla industrial naranja ni instalación de letreros que prohíban el ingreso en los sectores de llaretas aledaños a las obras del Proyecto ; tampoco se observaron letreros de prohibición de utilizar fuego, ni señalética que indique la prohibición de cortar vegetación o dañar fauna, según se aprecia en las siguientes fotografías:

Fecha: 20-03-2018

Área de llaretas no delimitada ni señalizada.

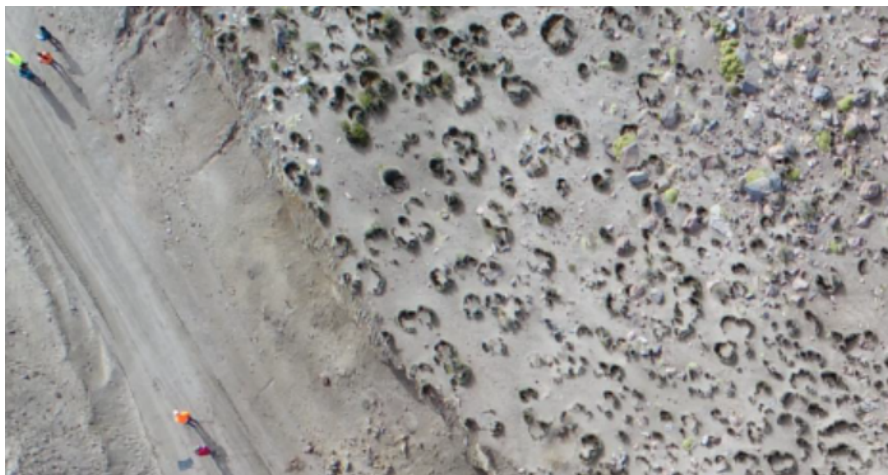
Fotografía 8

Fecha: 20-03-2018
