**FORMULA CARGOS A SOCIEDAD DE EXPLORACIÓN Y
DESARROLLO MINERO**

RES. EX. N°1/ROL D-132-2021

Valparaíso, 31 de mayo de 2021

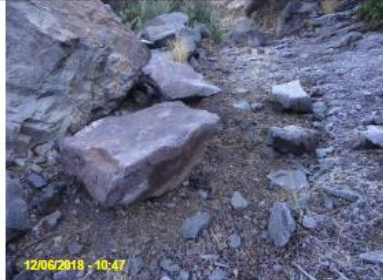
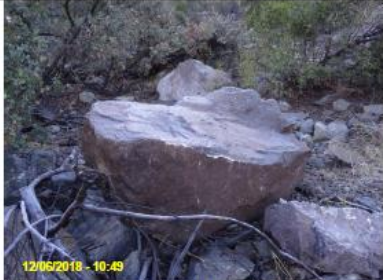
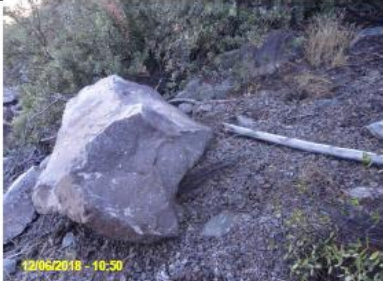
Imagen N°6

| Descripción medio de prueba: Evidencia de las 3 rocas constatadas en la inspección del 12 de junio de 2018 al interior del predio del Sr. Leleux y que corresponden a aquellas que cayeron en dicho predio el 31 de mayo de 2018 desde la Fase III del Proyecto Continuidad Operacional Mina UVA. Según estimación visual, el tamaño de las rocas varía entre 0,8 [m] y 1,5 [m] de altura y entre 1 [m] y 2 [m] de ancho. | | | |

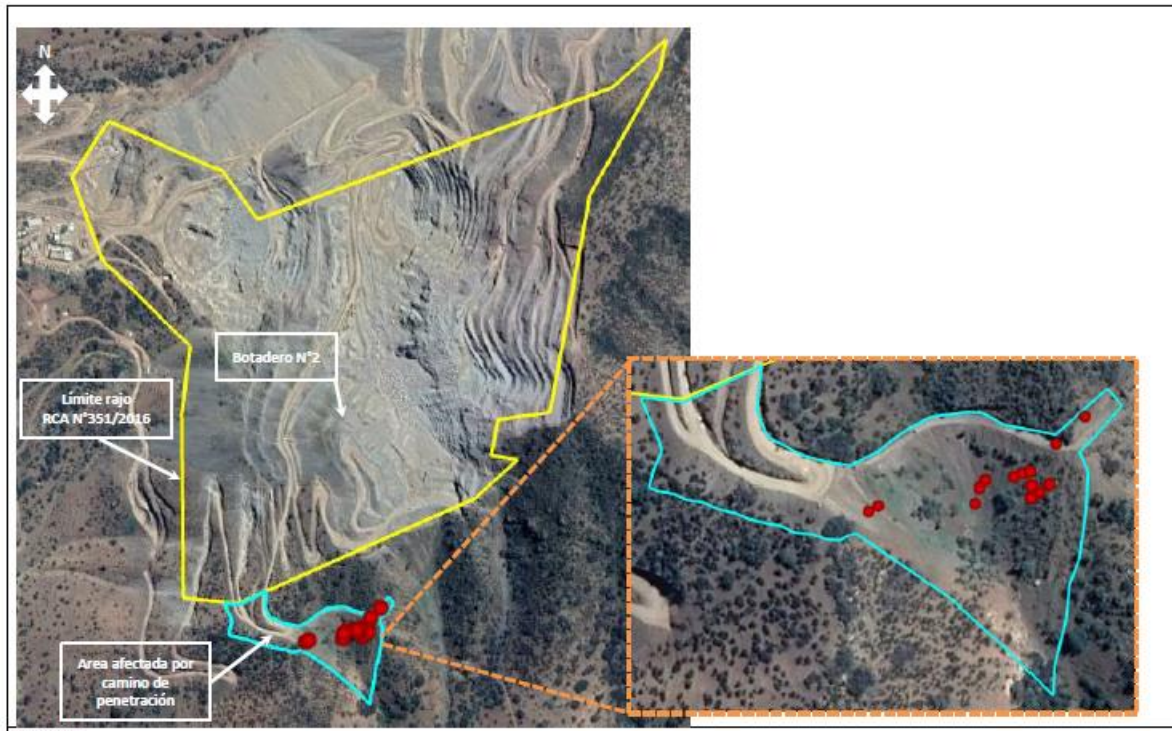
Imagen N°7

13.4. Se constató la construcción de un camino de penetración no autorizado por la RCA N°351/2016, de aproximadamente 160 metros de longitud al sur del botadero de estériles N°2 y cuya habilitación afectó una superficie de 1,7 hectáreas. La superficie afectada forma parte del sitio prioritario de conservación de la biodiversidad Cordillera El Melón, el cual forma parte de los sitios prioritarios para efectos del SEIA y en donde se constataron los siguientes efectos ambientales: i) Eliminación de 0,5 hectáreas de bosque nativo de preservación con presencia de la especie de flora silvestre “Vulnerable” *Porlieria chilensis*, por causa de terraplenes con material pétreo y cortes de terreno, reduciendo y fragmentando la masa vegetacional de bosque nativo de preservación del sitio prioritario de conservación Cordillera El Melón; ii) En particular se contabilizó la afectación de 14 individuos de la especie “Vulnerable” *Porlieria chilensis*; iii) La afectación de 13 individuos de la especie arbórea endémica *Lithrea caustica* (Litre), por causa de terraplenes con material pétreo; iv) La alteración de hábitat de 3 ejemplares de la especie arbustiva endémica *Colliguaja odorífera* (Colliguay), por terraplenes con material pétreo; v) Alteración de hábitat de 1 ejemplar de la especie arbórea endémica Quillaja saponaria (Quillay), por causa de terraplenes con material pétreo; vi) Compactación de suelo; vii) Intervención de cabecera de quebrada natural con terraplenes con material pétreo. A continuación, se grafica el área afectada por el camino mencionado:

Descripción medio de prueba: En la imagen se aprecia una representación espacial con la localización de 14 ejemplares de la especie "vulnerable" *Porlieria chilensis* (ver en globos color rojo) que fueron afectados por la habilitación de un camino de penetración al sur del botadero de estériles N°2, fuera de los márgenes establecidos en la RCA N°351/2016 (polígono color celeste).

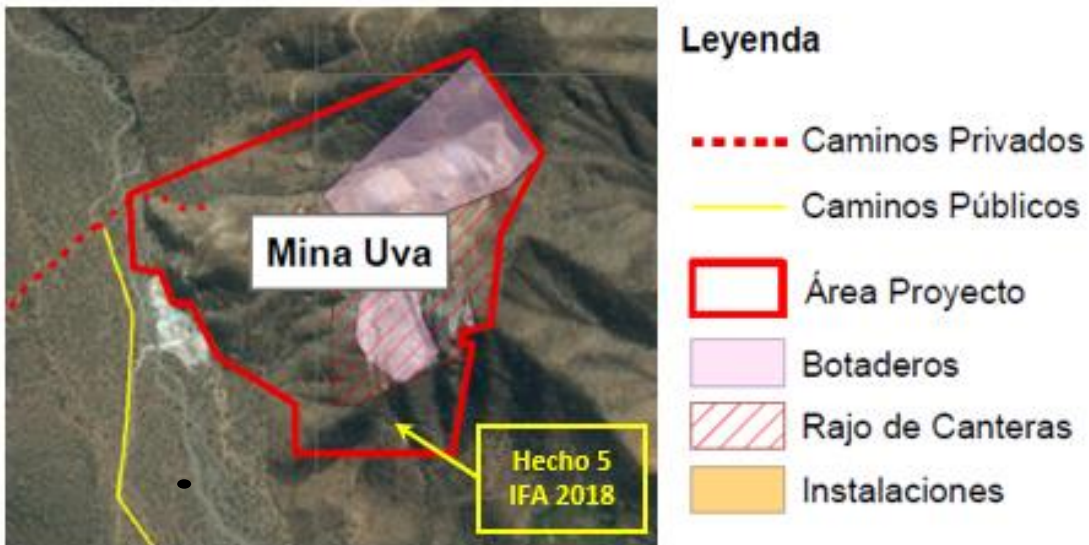
Imagen N°16

Figura ● Detalle del plano citado en el considerando 4.2 de la RCA N°036/2018, en donde se visualiza que entre la línea achurada del rajo de canteras y el nuevo límite que considera el proyecto RCA N°036/2018 no se consideran partes, obras o acciones de dicho proyecto, en el sector en donde fue constatado el hallazgo en relación al hecho N°5 del IFA 2018.
