FORMULA CARGOS QUE INDICA A AQUAFARMS S.A.

RES. EX. N° 1/ ROL D-131-2021

Puerto Montt, 31 de mayo de 2021

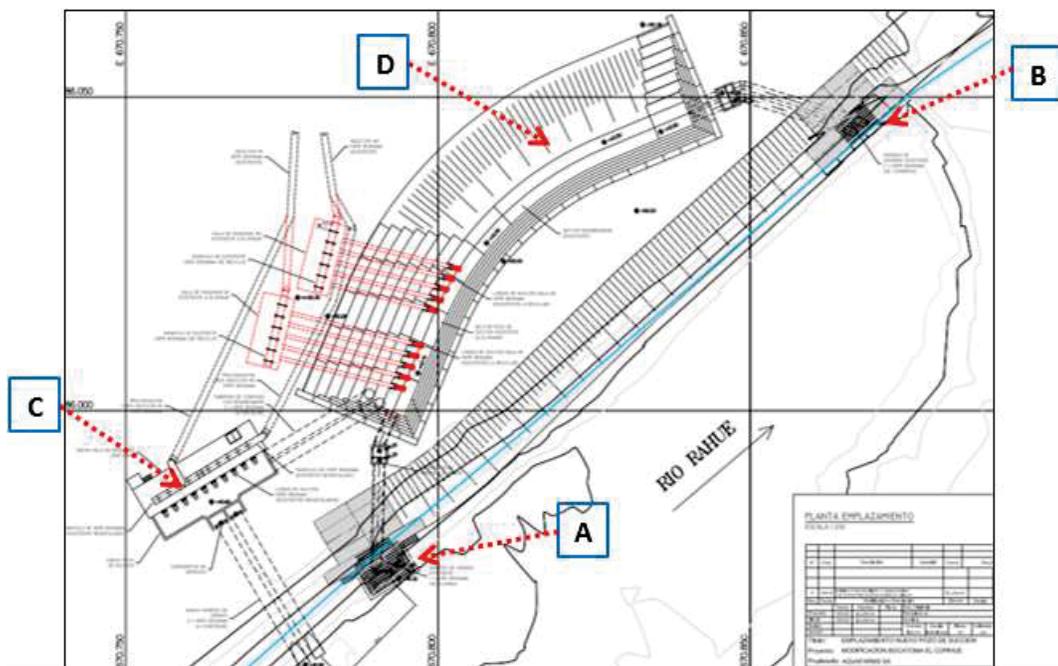
Imagen N° 1: Emplazamiento bocatoma constatada Piscicultura El Copihue (“C”)

29. Que, en el sector de bocatoma del proyecto se constató el desarenador consistente en un compartimiento construido con 4 filas de gaviones de 1 metro de altura, que cuenta con dos entradas de agua (pozos de captación) provenientes del río Rahue, cada una con una compuerta que regula el caudal de ingreso. En la base del desarenador se

ubican 10 tubos, con capacidad de 200 l/s, que extraen el agua hacia dos *bunker* (salas de bombeo), la cual es posteriormente conducida por dos tubos de 1.000 cm de diámetro hacia las dos salas de cultivo de la piscicultura.

30. Que, en la inspección ambiental se constató la construcción de un nuevo *bunker*, destinado a la instalación del sistema de bombas existentes, informando el titular que este sistema de captación tiene la misma capacidad de los bunkers ya existentes.

Nota: A (pozo 1); B (pozo 2), C (bunker en construcción); D (desarenador).

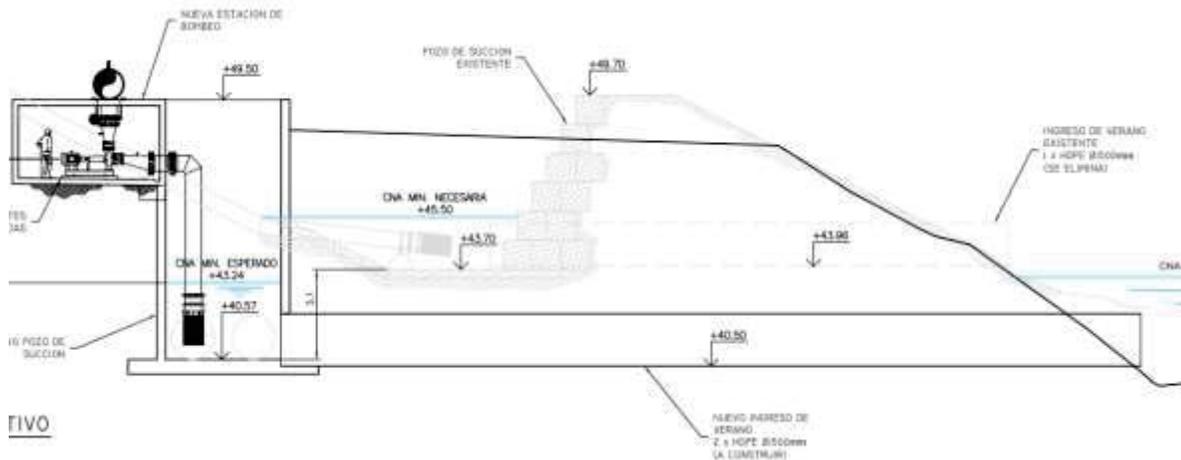
Imagen N° 2: Nuevo pozo succión Piscicultura El Copihue. Detalle del sistema de conexión del nuevo pozo de bombeo al río, mediante tubería de succión conectada al fondo (“nuevo ingreso”)

32. Que, a partir del escrito de 4 de noviembre de 2021, y de los planos señalados (N° AQF-CO-NBC-001-01 Lamina N° 1/2 y N° 2/2), se observa que el nuevo *bunker* cuenta con un pozo de succión cuya cota de operación (mínima esperada) es de +43.24 m y que la cota de fondo de la tubería de succión es +40.50 m, tubería que será conectada directamente al fondo del cauce del río, quedando deshabilitado el ingreso original de aguas.

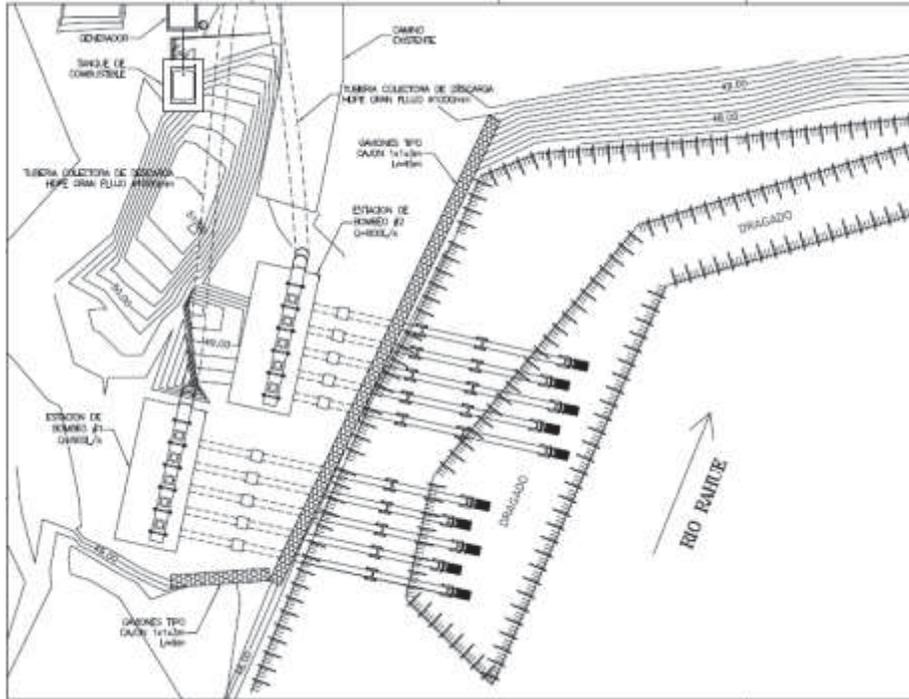
Imagen N°3: Extracto de plano de obras de captación, bocatoma y bombeo evaluadas.

35. Que, en el Anexo 11 de la DIA “*Modificación Piscicultura El Copihue*” y Anexo 4 de la Adenda N° 1, se presenta el plano N° AQFR-PCO-032-01 con el detalle de las obras de captación del proyecto y la instalación de tuberías de succión en el río Rahue:

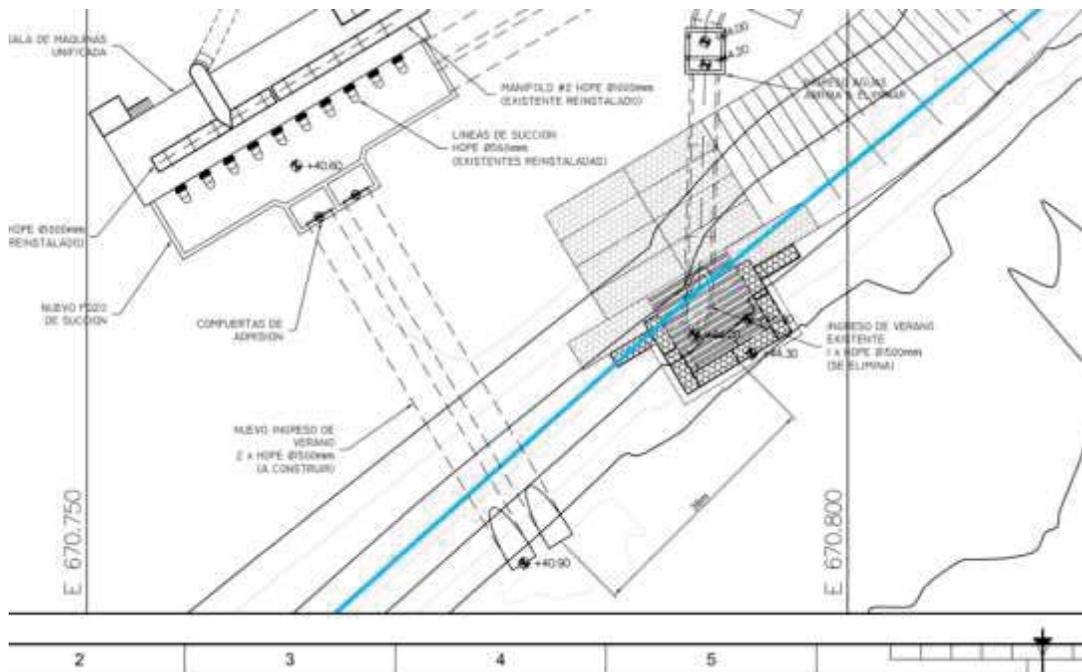
Imagen N°4: Detalle sistemas de succión desde el río: el nuevo en base a dos tuberías conectadas al fondo del río (“nuevo ingreso”) y el autorizado en la RCA N° 769/2012 (“ingreso existente”).

40. Que, a partir de lo anterior, en especial efectuando una comparación de los planos contenidos en las Imágenes N° 1, N° 2, N°3 y N° 4, se observa que las nuevas obras de captación no cumplen con las medidas evaluadas ambientalmente. En primer lugar, se constató un *bunker* adicional no considerado en la evaluación ambiental, identificado con la letra “C” en la imagen N° 1, cuyas tuberías de succión se ubican directamente en el río Rahue para captar las aguas, sin contar con el desarenador previsto para la bocatoma. En segundo lugar, la cota de captación se modifica, siendo la nueva de +40.90 m., inserta directamente en el cauce del río, mientras que la antigua captación contaba con un sistema de defensas y rejillas que permitía captar aguas desde el nivel +44.20 m. Así, las principales diferencias ambientales, considerando las medidas de protección del río y fauna íctica evaluadas en la RCA N° 769/2012, dicen relación con la ausencia del desarenador que permiten aislar la succión del caudal autorizado del río, el cual tenía un efecto amortiguador que cumplía diversas funciones como se expuso previamente, por lo que las nuevas obras construidas y en operación, no permiten evitar ni regular el ingreso de fauna íctica, la velocidad de succión, efectos sobre el eje hidráulico y el arrastre de sedimentos. De igual forma, no se exhiben autorizaciones sectoriales para las nuevas obras.

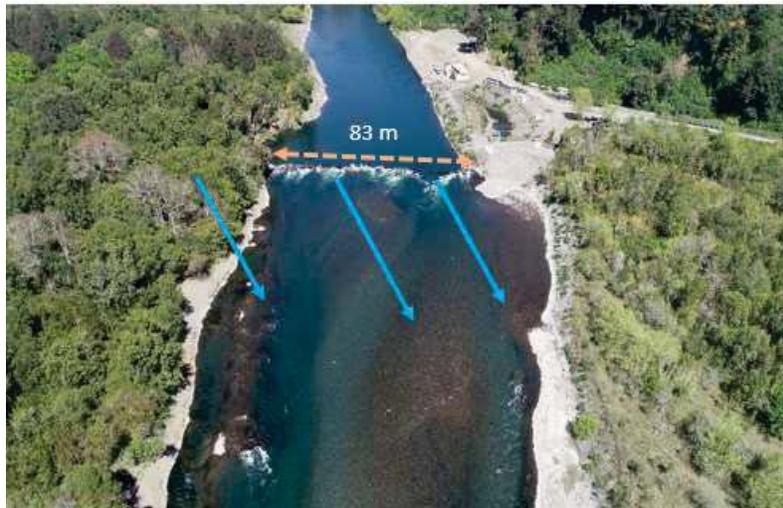
Imagen N° 5: Vista aérea del pretil transversal de 83 m de longitud aprox., y zonas de agregación de sedimento aguas abajo de dicha obra

41. Que, por otro lado, en la inspección ambiental desarrollada con fecha 22 octubre de 2020 se constató un pretil o atraveso instalado en el cauce del río Rahue, compuesto de bloques de hormigón, situados en fila, no pudiendo verificar su número exacto. Se observó que el pretil instalado en el cauce del río Rahue sobrepasa el pelo de agua, generando un cambio notorio en la velocidad del flujo del río y con ello, una zona de agua peraltada, generando una diferencia de la altura del nivel de agua. Se visualizó erosión de ribera frente a la bocatoma de la piscicultura, específicamente aguas arriba del pretil, mostrando un socavón. Además se visualizaron zonas de agregación de sedimento aguas arriba y abajo de dicha obra.

i. La remoción total del pretil y todos los elementos que lo conforman.

i. Reemplazando la medida N° 1, por la remoción de todos los elementos que componen el pretil transversal y que no forman parte del proyecto revisado por la DGA en su Memorandum N° 197/2020 y que fundó la dictación del Ord. N° 307/2020, esto es, 4 (cuatro) y 2 (dos) fondeos de hormigón en cada ribera del río respectivamente.

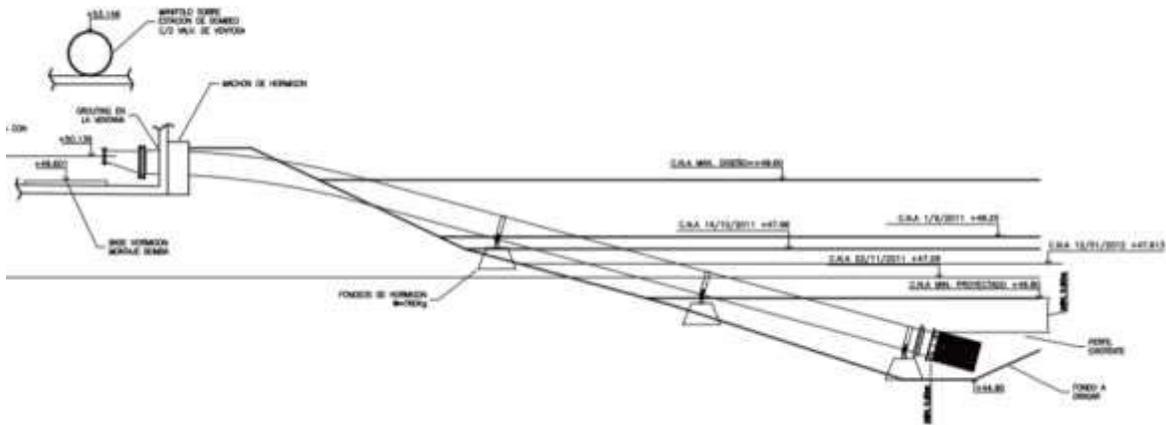
Imagen N°7: Extracto plano perfil hidráulico

43. Que, conforme se ha señalado, la evaluación ambiental de la RCA N° 769/2012 consideró un circuito hidráulico compuesto, entre otras instalaciones, por una **bocatoma**, compuesta por un sistema de captación gravitacional con dos pozos de captación, que conducen las aguas hacia el decantador separado del río por una línea de gaviones, y una **sala de bombeo** pasa succionar el agua captada y llevarla a las demás unidades (Imágenes N° 3 y 4). El Anexo 2 de la Adenda N°2 de la DIA del referido proyecto presenta el plano constructivo de la estación de bombeo desde el desarenador, la ficha técnica completa de los equipos instalados y un esquema resumen de las cotas de las instalaciones del proyecto de captación y sus respectivas cotas operacionales, **siendo la cota mínima operacional de +46.80 m.**

46. Que, de acuerdo a las obras evaluadas, se concluye que las cotas operacionales de la bocatoma fluctúan entre +46.10 y +45.50, sin necesidad de efectuar obras que signifiquen una modificación de la morfología del río. Lo constatado durante las inspecciones ambientales se opone a la justificación dada por Aquafarms para la instalación del referido pretil, en tanto, **sus propios cálculos de eje hidráulico concluyen que, para periodos de retorno de 2 años, es superior a la cota +46 m en el punto de captación**⁴. La justificación de la empresa es usar el mes de marzo por ser el menor caudal medio mensual, con un 95% de excedencia⁵; no obstante, no corresponde a la distribución de caudales máximos instantáneos utilizada en la modelación de la evaluación ambiental, que se basó en los informes de la empresa de extracción Áridos Dowling y Schilling S.A. A su vez, asume que la condición más crítica del río es en marzo (63,10 m³/s), mientras que en la DIA la empresa reconoce caudales incluso menores, de 45 m³/s (Adenda N° 2 del proyecto “*Modificación Piscicultura Los Copihues*”), y por tanto, ello no era una condición desconocida o que debiera generar modificaciones tan radicales en su sistema de captación⁶.

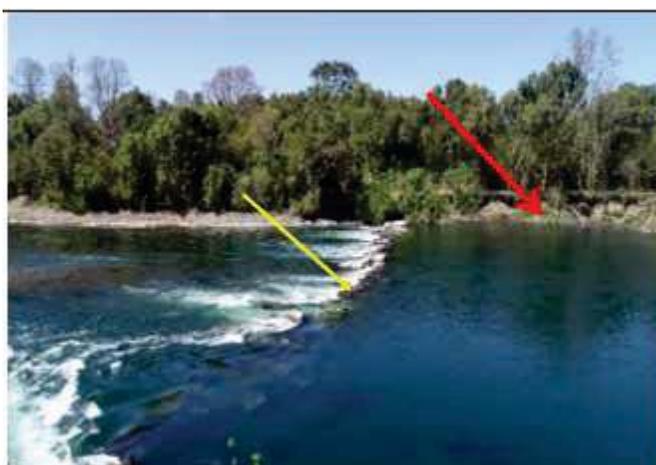
Imagen N° 8: Vista del pretil transversal y socavón en ribera aledaña aguas arriba

19.3. Se constató la erosión de la ribera aledaña a la bocatoma de la piscicultura, específicamente aguas arriba del pretil, presentándose un socavón.

54. Que, el IFA concluye que el pretil corta una sección del río Rahue, produciendo una obstaculización al desplazamiento de peces nativos, generando la degradación del hábitat de la fauna acuática nativa, las cuales son pequeñas, de baja movilidad, frágiles, algunas en estado de conservación y además más vulnerables a este tipo de obras.
