**FORMULA CARGOS A AGRÍCOLA CHOROMBO S.A.**

**RESOLUCIÓN EXENTA N° 1 / ROL F-072-2021**

1. Agrícola Chorombo S.A., (“la Empresa” o el “titular”), Rol Único Tributario N° 83.659.400-2, es titular del proyecto denominado “Plantel de Cerdos Pelarco”, ubicado en la comuna de Pelarco, Provincia de Talca, Región del Maule, destinado a la operación de un plantel de cerdos con una capacidad de alojamiento máximo de 10.000 hembras.

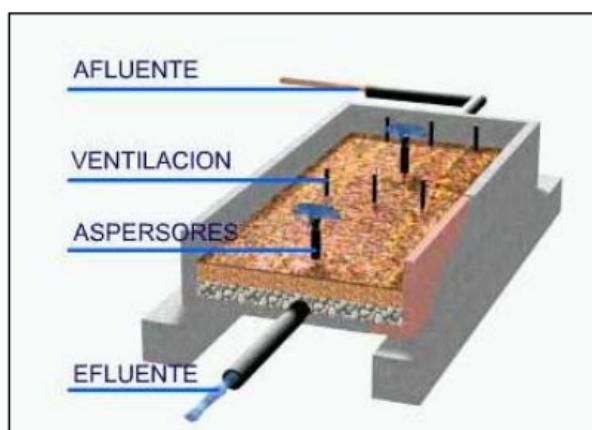
Figura N° 1. Sistema de lombifiltro.

5. Al respecto, cabe indicar a modo de contexto que según se señala en la declaración de impacto ambiental (DIA) del proyecto “Plantel de Cerdos Pelarco” –aprobado según la RCA Nº 455/2006—, el sistema de tratamiento de residuos industriales líquidos del proyecto está constituido por, entre otras obras, un sistema de lombrifiltro o “biofiltro dinámico y aeróbico”. A este sistema ingresan los RILEs provenientes de la planta elevadora del sistema y son esparcidos de forma homogénea en la parte superior del sistema de biofiltro, cuyo riego en la parte superior permite la degradación biológica por parte de lombrices en la parte inferior del mismo. Esquemáticamente, su diseño y funcionamiento es el siguiente:

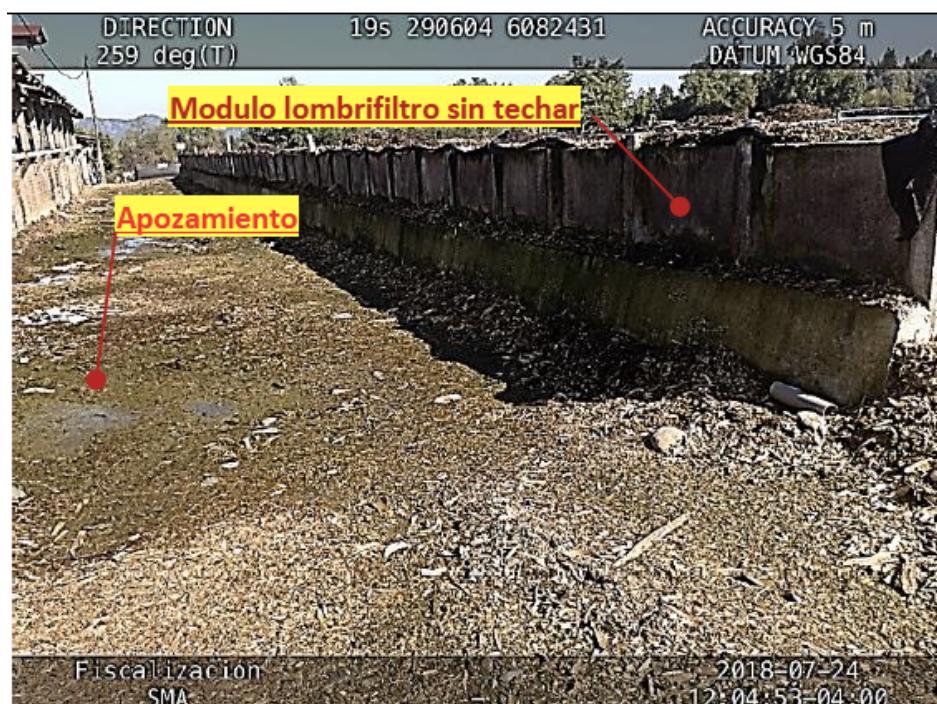
Fotografía 1. Sitio 1.

7. Durante la visita inspectiva realizada el 24 de julio de 2018, personal de esta SMA visitó las dos plantas de tratamiento de RILEs que utilizan los residuos provenientes del Sitio 1 (albergue de hembras), Sitio 2 (cerdos de engorda) y Stud de machos, constatándose que ambos sistemas de tratamiento presentan sus sistemas de lombifiltro sin contar con el techo y malla rachel establecidos en la RCA Nº 455/2006, según consta en las siguientes fotografías tomadas al momento de fiscalización e incorporadas en el IFA 2018:

Módulos sin techo ni malla rachel, humedad y apozamiento.

8. En síntesis, según consta en el acta de fiscalización ambiental y el IFA 2018, existen 4 unidades de lombifiltro sin techo ni malla rachel en el Sitio 1, y 7 unidades con las mismas deficiencias en el Sitio 2. Cabe señalar que, según establece el considerando 3.3.5 de la RCA Nº 445/2006, la implementación de una malla rachel lateral en cada módulo tiene como objetivo específico prevenir el ataque de aves a las unidades de lombifiltro.

9. De esta forma, según se indicó, la implementación de un techo y malla rachel en los módulos de lombifiltro constituye una obligación expresa de la RCA Nº 445/2006, motivo por el cual el hallazgo en análisis constituye una infracción respecto de la cual esta SMA procederá a formular cargos al titular.

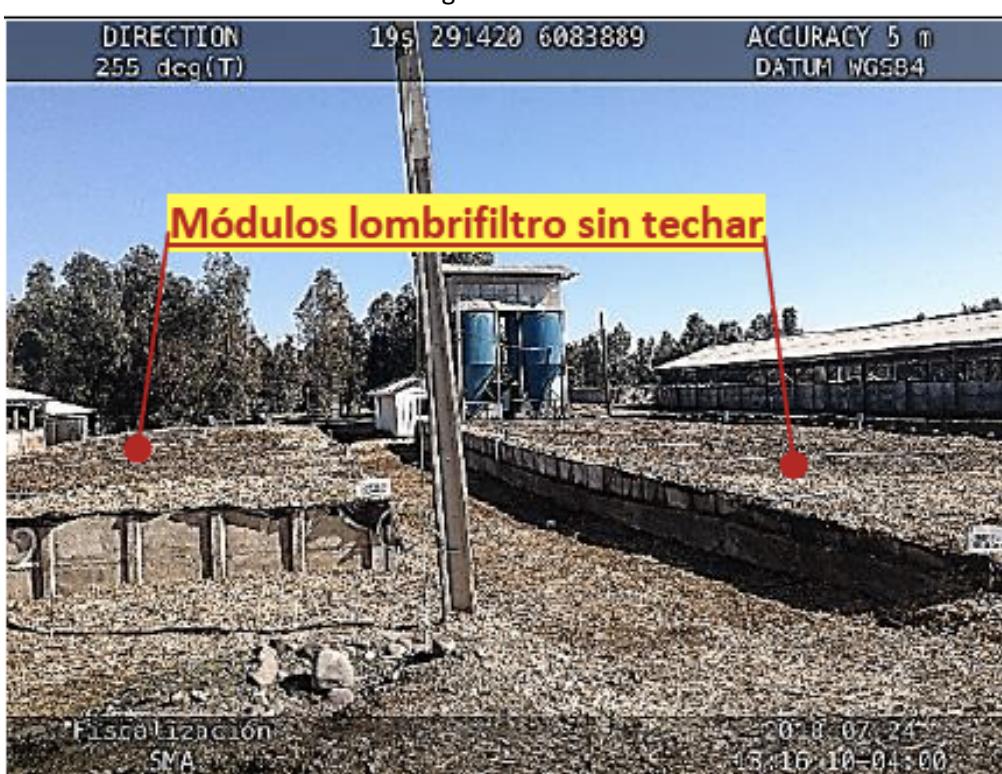
Fotografía 5. Sitio 2.

Módulos sin techo ni malla rachel

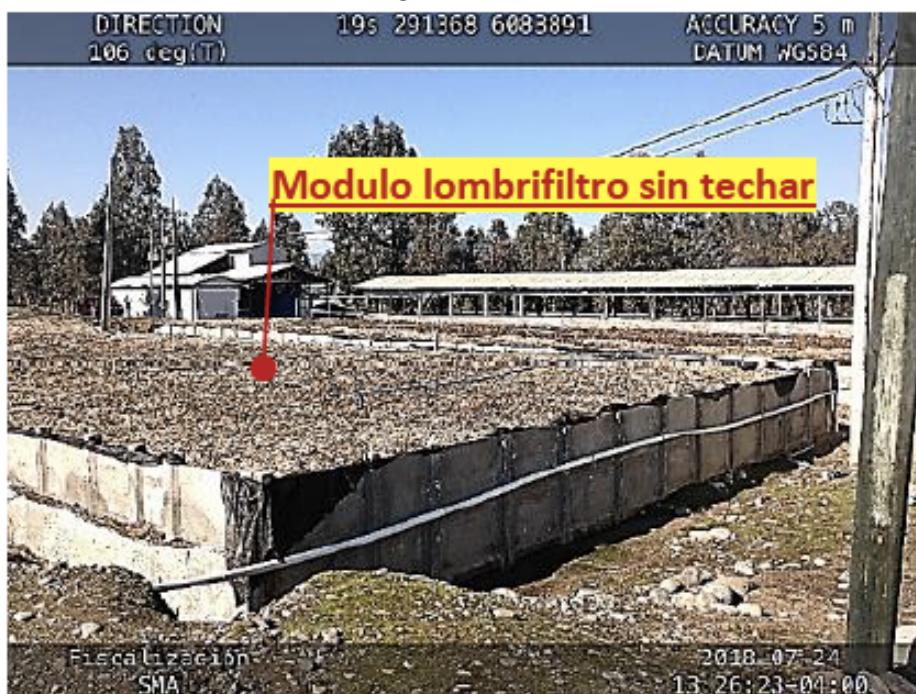
Fotografía 6. Sitio 2.

*Módulos sin techo ni malla rachel*

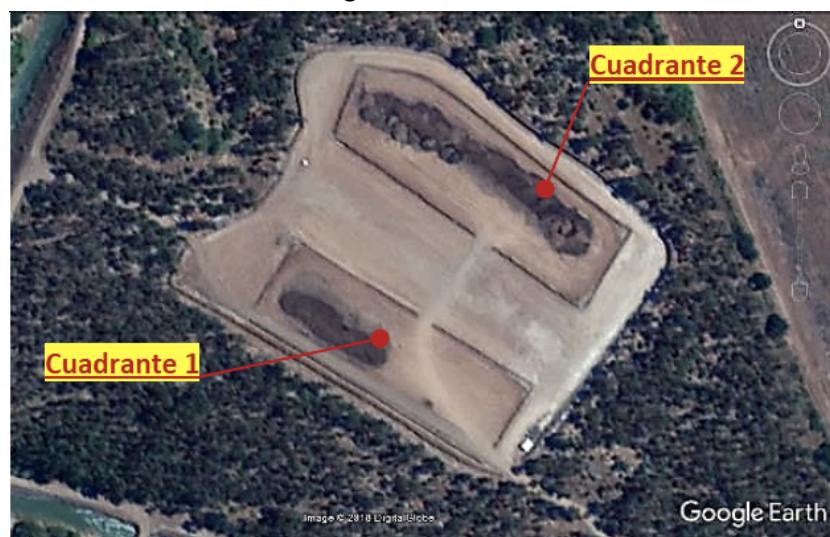
Fotografía 7. Guanera.

10. Durante la actividad de inspección de fecha 24 de julio de 2018 se visitó el área destinada al acopio de guano y denominada “Guanera”, de una superficie aproximada 2,34 hectáreas y dividida en dos cuadrantes de acopio de 0,8 hectáreas cada una, según se aprecia en la siguiente imagen satelital obtenida desde Google Earth:

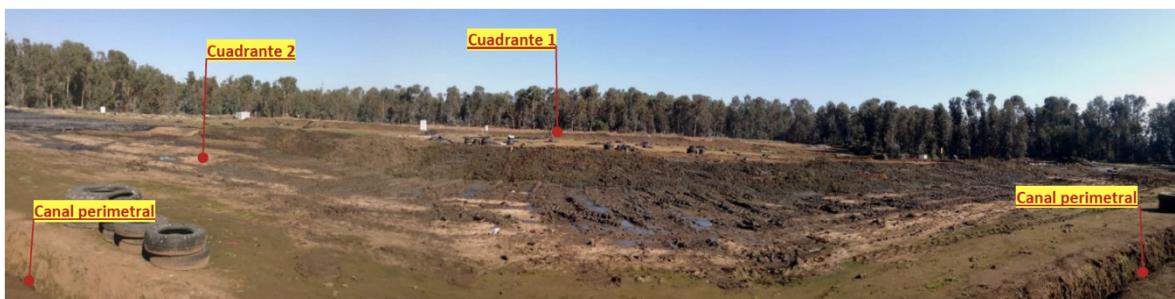
Fotografía 8. Cuadrantes de acopio y canal perimetral.

12. En relación con la obligación anteriormente señalada, durante la instancia de fiscalización se constató que la guanera cuenta con un canal (zanja) externo-perimetral de contención de aguas lluvias de aproximadamente 1,8 metros de ancho por 2,5 metros de profundidad; y además que cada cuadrante cuenta con un canal perimetral de aproximadamente 1 metro de ancho por 1,5 metros de profundidad. Asimismo, se constató en el sector ubicado en la coordenadas UTM 291.074 E, 6.085.467 N (DATUM WGS 84 – H19S) la existencia de un bajo que naturalmente escurre hacia el Canal Maule, respecto del cual el titular, en razón del Programa de Cumplimiento aprobado en el procedimiento sancionatorio rol D-012-2016, implementó una obra de “bloqueo” (rocas), de forma tal de impedir el escurrimento del líquido contenido en la zanja perimetral hacia el Canal Maule.

13. A este respecto, según se dejó incorporado en la respectiva acta de fiscalización ambiental, personal de fiscalización de esta SMA constató presencialmente lo siguiente: “se observó que este sector del canal, donde se ubican las rocas a modo de protección del canal y contención de derrames hacia el sector contiguo (bajo), contiene de todas formas apozamiento y escurrimento de líquido acumulado en la zanja perimetral que, por las características de color, olor y consistencia corresponden claramente a aguas de contacto de guano, las que escurren por entre las rocas hacia el bajo (se observaron apozamientos de aguas de contacto en este sector) [...] finalmente, cabe indicar que se observó un escurrimento superficial de aguas de contacto desde el canal del denominado cuadrante 1, hacia el sector aludido de la zanja perimetral, justamente en el sector donde se ubican las rocas de contención. De acuerdo con lo indicado por el Sr. Araya, estos canales podrían sufrir en ocasiones colapso por la magnitud de aguas lluvias, generando posibles escurrimientos que son contenidos en la zanja perimetral de la Guanera [...].”

15. De esta forma, de conformidad con lo constatado por el personal de esta Superintendencia, como también lo indicado por el titular en la misma actividad de fiscalización, las obras de contención –zanjas- implementadas por Agrícola Chorombo S.A. tanto en el perímetro de la Guanera como en el perímetro de cada sector de acopio dentro de ella (cuadrantes 1 y 2) han resultado ineficaces en evitar que el líquido percolado desde el acopio de guano filtre y/o escurra fuera de la misma área, particularmente hacia el “bajo” cuyo escurrimiento natural descarga en el Canal Maule.
