**FORMULA CARGOS QUE INDICA EN CONTRA DE SAN
JUAN S.A.**

RES. EX. N°1/ ROL F-074-2021

**I. ANTECEDENTES DE SAN JUAN S.A. Y PROYECTO PARQUE
EÓLICO SAN JUAN DE CHAÑARAL DE ACEITUNO Y LÍNEA DE TRANSMISIÓN Y SUBESTACIÓN ELÉCTRICA SAN JUAN**

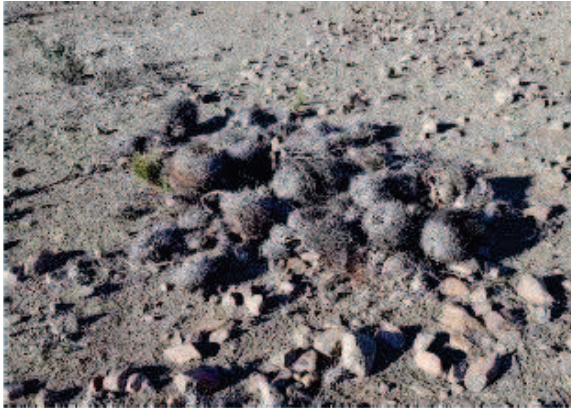
Imagen N° 1 – Ejemplares muertos de cactáceas relocalizadas

Detalle de acopio de individuos muertos de *Eriosyce aurata*. Fuente: Fotografía N° 12, Informe ID SSA 99202

28. Cabe indicar, que de los informes de seguimiento ambiental, no se advierten otras acciones de reemplazo o replante de los individuos muertos detectados a través de los informes de monitoreo.

31. En este contexto, cabe relevar que el PMB vigente, dispone que “[e]n caso de que los monitoreos indiquen que el porcentaje de éxito no será alcanzado, se procederá a reemplazar cada uno de los ejemplares que no hayan sobrevivido, por 2 individuos de la misma especie obtenidos a través de la propagación en vivero. El monitoreo de estos nuevos ejemplares tendrá una duración de 5 años a partir de la fecha de replantación.”

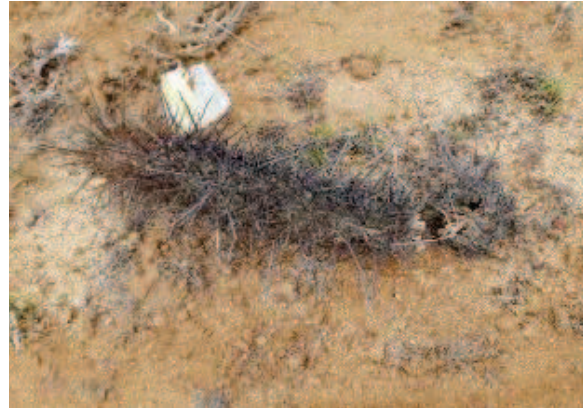
Detalle de *Trichocereus coquimbanus* muerto caído desde la base. Fuente: Fotografía N° 3, Informe ID SSA 99202
