**FORMULA CARGOS QUE INDICA A TALLER DE REDES
S.A., TITULAR DEL “CENTRO INTEGRAL DE
PROCESAMIENTO DE REDES ACUÍCOLAS”**

RES. EX. N° 1/ ROL F-082-2021

Coyhaique, 19 de agosto de 2021

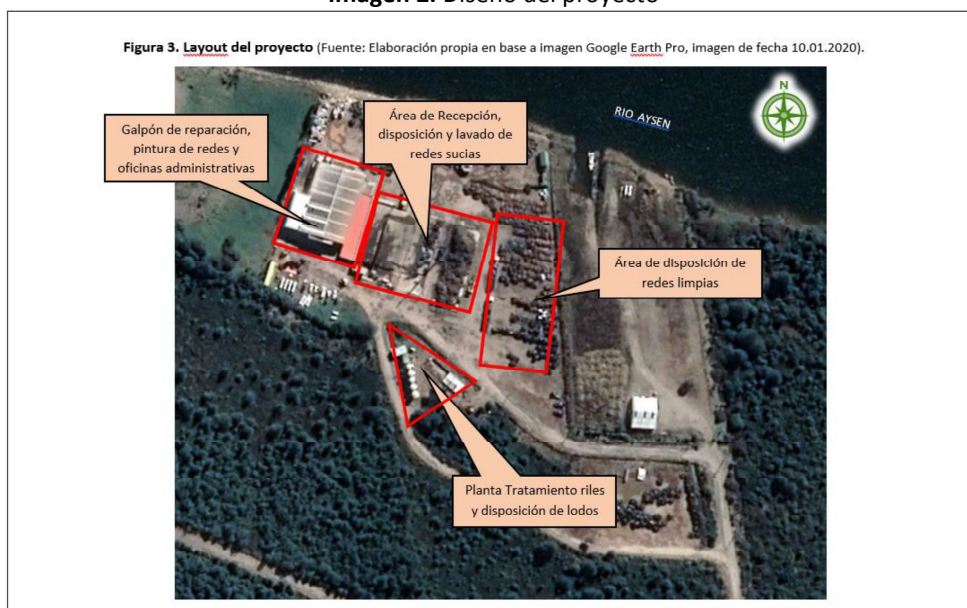
Imagen 2. Diseño del proyecto

impregnación. Para ello, considera etapas de desbaste, sedimentación primaria, ecualización, coagulación-floculación sedimentación secundaria y deshidratación de lodo con geotextil y bomba de doble diafragma. De esta forma, tiene concebido un sistema de tratamiento de Riles para su posterior descarga en el cuerpo receptor del Río Aysén. Respecto de las aguas servidas provenientes de las instalaciones sanitarias, la RCA compromete que ellas serán tratadas mediante una planta de tratamiento de aguas servidas de lodos activados y dispuestas luego al Río Aysén. Los residuos sólidos generados por el proyecto corresponderán a basura doméstica, lodos deshidratados y solidos gruesos. La basura doméstica será acumulada transitoriamente en contenedores estancos con tapa y posteriormente dispuesta en lugar autorizado; en tanto que los sólidos gruesos y lodos deshidratados originados del tratamiento de Riles serán retirados por una empresa autorizada y llevada a sitio de disposición final autorizado.

5. Que, la siguiente imagen demuestra el diseño y situación actual del proyecto:

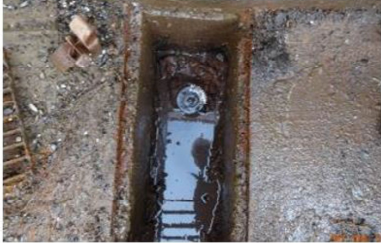
Imagen 3. Sistema desviación aguas lluvias

15. Que, sin perjuicio a lo anterior, el IFA DFZ-2018-877-XI-RCA-IA constató que, si bien existe el sistema de conducción de aguas lluvias para descargar en un arroyo, éste no ha sido nunca utilizado (conforme las declaraciones realizadas y consignadas en acta del encargado de la empresa que participó de la actividad de fiscalización), de modo tal que la totalidad de las aguas lluvias se conducen a la planta de Riles. De igual modo, se

constató que no existen registros de limpieza de losa y aberturas de descarga de aguas lluvias, ni tampoco un procedimiento de vertimiento de aguas lluvias.

Fotografía N°5	Fecha: 20-08-2018	Fotografía N° 6	Fecha: 20-08-2018
Descripción del medio de prueba: Cámara de captación y conducción de Riles en losa de lavado de redes. Esta misma cámara se utilizaría en la eventualidad de conducir aguas lluvias, en lugar de derivarse a la planta de Riles se abriría válvula (Fotografía 10) y se conducirían a arroyo que pasa frente a las oficinas administrativas.		Descripción del medio de prueba: válvula de despiche de aguas lluvias ubicada en losa de lavado de redes. Hasta el momento nunca se ha utilizado según lo señalado por el administrador.

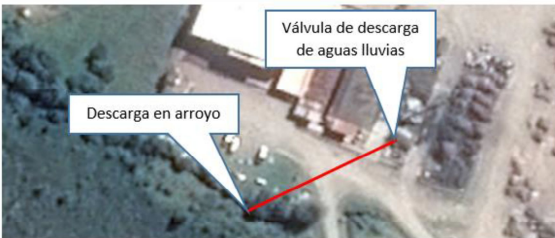
Figura N°5		Fecha: 20-08-2018	
Descripción del medio de prueba: Esquema de la ubicación de la válvula de descarga de aguas lluvias en losa de lavado y punto de descarga en el arroyo que pasa por la propiedad.

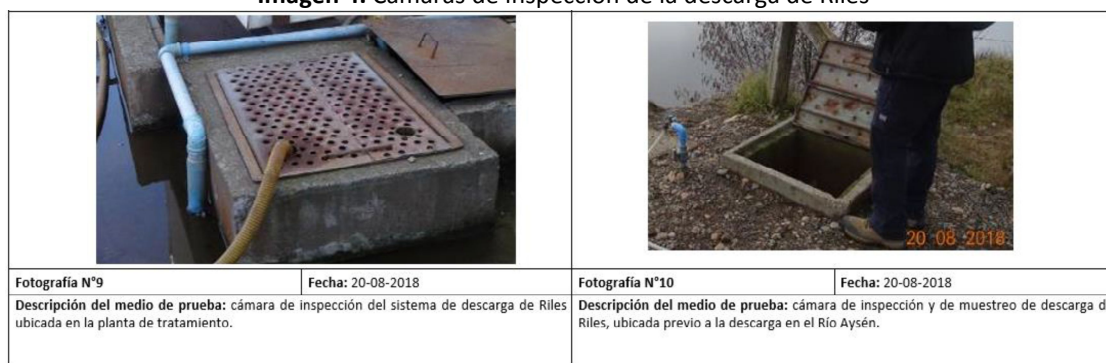
Imagen 4. Cámaras de inspección de la descarga de Riles

17. Que, en la actividad de fiscalización realizada el 20 de agosto de 2020, se constató que si bien el sistema utilizado para tratar los Riles corresponde al descrito en la RCA, en su descarga al Río Aysén sólo cuenta con dos cámaras de inspección, una en la planta y otra previa a la descarga en el río, faltando así las dos cámaras intermedias de paso. De igual manera, se constató que el diámetro del tubo de descarga es de 75 milímetros, y no de los 110 milímetros comprometidos.

18. Que, se debe relevar que no contar con cámaras intermedias en la tubería de descarga de la planta de Riles, y utilizar tuberías de un diámetro menor al evaluado, configura una condición de riesgo ante una eventual obstrucción del sistema ya que no le permitiría a la titular una limpieza oportuna, aumentando así el riesgo de rebases y descargas fuera del punto autorizado.

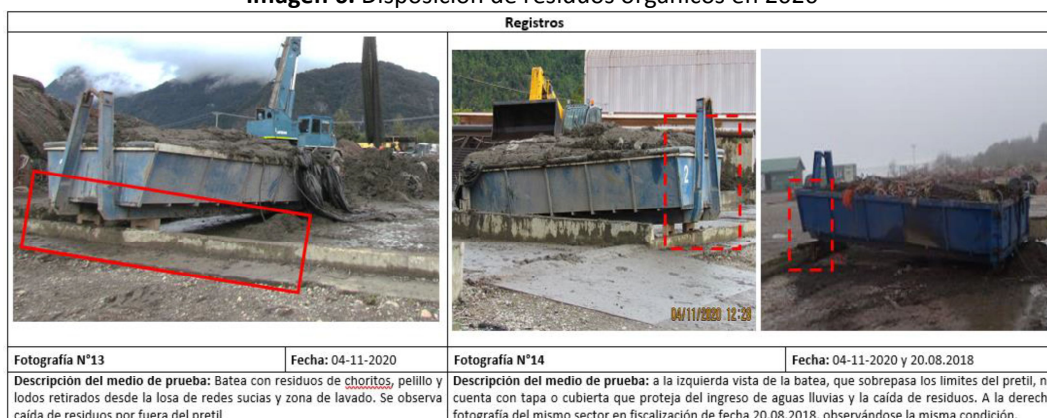
Imagen 6. Disposición de residuos orgánicos en 2020

28. Que, en este mismo sentido, en la actividad de fiscalización realizada el 4 de noviembre de 2020, se constató que sobre la losa de redes sucias a la intemperie, existe una batea de 14 metros cúbicos de capacidad con restos de choritos y pelillos. Asimismo, se constató que algunos de estos residuos se encuentran fuera del pretil de contención, llegando al terreno de ripio. De mismo modo, se constató que la batea, sobrepasa el límite del pretil, favoreciendo la caída de residuos sólidos y líquidos fuera de la losa, considerando que el volumen sobrepasa la capacidad de la batea y no existe tapa, malla o lona que la cubra y proteja del ingreso de aguas lluvias.

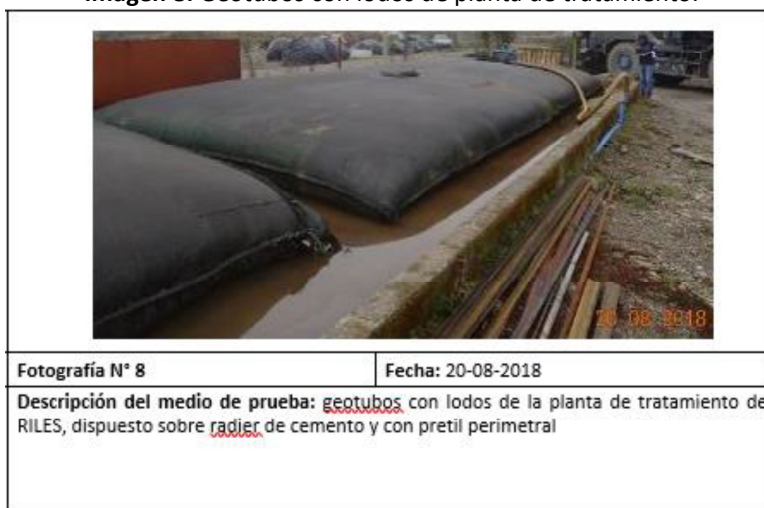
Imagen 8. Geotubos con lodos de planta de tratamiento.

31. Que, sin perjuicio a lo anteriormente comprometido, se ha constatado en la actividad realizada el 20 de agosto de 2018, que los lodos deshidratados originados de la planta de tratamiento, se disponen en geotubos, los cuales están a

su vez sobre losa de cemento con pretil de contención, pero sin techo que proteja el ingreso de aguas lluvias.

33. Que, sin embargo, se constató que la empresa no efectúa ninguna medición de humedad del lodo generado, por lo que no se tiene certeza si los lodos retirados de la planta efectivamente cumplen con el porcentaje comprometido máximo de humedad, según lo establecido en la RCA; máxime considerando que su almacenamiento actualmente ocurre a la intemperie, sin protección a las aguas lluvias.

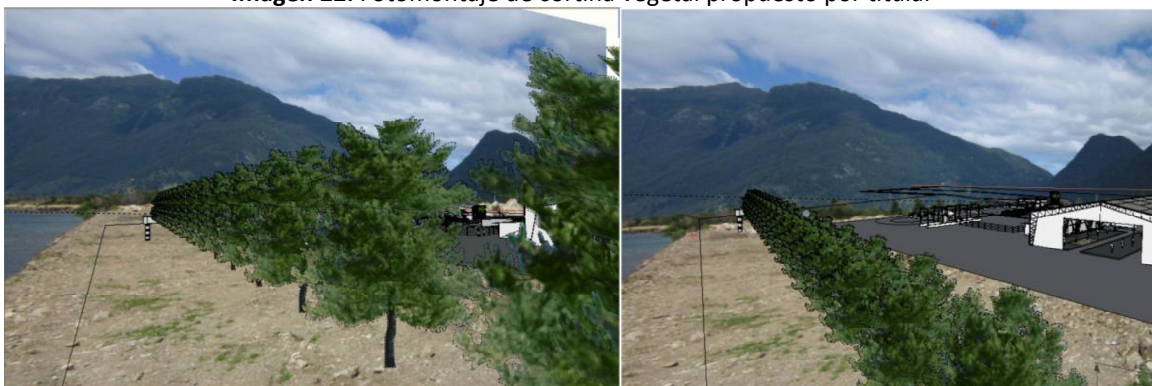
Imagen 22. Fotomontaje de cortina vegetal propuesto por titular

47. Que, en vista de lo anterior, en su Adenda de fecha 07 de marzo de 2012, la titular decidió acoger *“la observación de la autoridad, considerando la alternativa de cortina que permita a las instalaciones del proyecto ser imperceptibles desde el río, por donde circulan los operadores turísticos. Por ello, en el sector del terreno que limita con el río se colocarán árboles para crear una cortina vegetal compuesta por Coigüe común y Lenga, las que serán adquiridas en viveros de CONAF u otros que pudieran contar con estas especies”*. Así, la titular comprometió que esta cortina vegetal *“estará a una distancia aproximada de 15 m de la ribera del río Aysén, paralela al área del proyecto, según se muestra en el Plano Cortina Vegetal que se adjunta...”*. Las siguientes imágenes, corresponden a los fotomontajes acompañados por la titular en dicha instancia, y en virtud del referido compromiso:

48. Que, consecuentemente, en el considerando 6 de la RCA N° 177/2012, la titular comprometió que realizaría un *“Cercos verde alrededor del predio para mitigar el impacto visual que pudiera provocar el proyecto en el sector”*. De este modo, *“En el sector de terreno que limita con el Río se colocarán árboles para crear una cortina vegetal compuesta por coigue y lenga, las que serán adquiridas en vivero Conaf u otros que pudieran contar con estas especies. Debido al lento crecimiento de estas especies nativas, se intercalará con otras especies de rápido crecimiento como lo es el álamo y el pino ponderosa. La distancia entre árboles será de cada 8 mt.... La ubicación de esta cortina vegetal estará a una distancia aproximada de 15 m de la ribera del Río Aysén, paralela al área del proyecto.... La instalación de la cortina vegetal comenzará en el mes de abril de 2012”*.

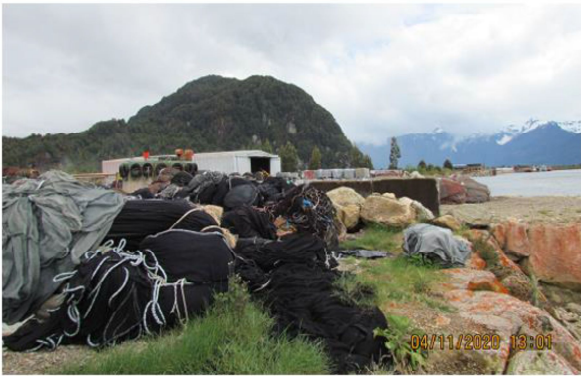
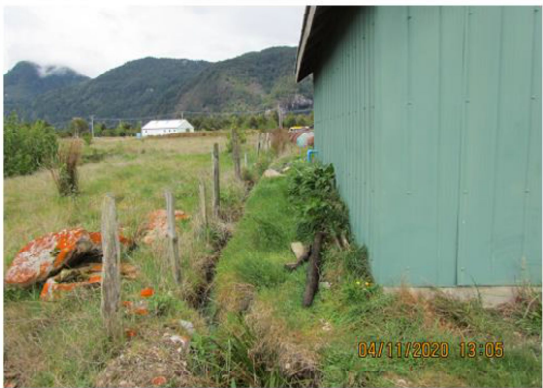
Imagen 34. Arborización del proyecto en 2020

50. Que, sin perjuicio a lo anterior, tanto en la fiscalización realizada el 20 de agosto de 2018, como en aquella realizada el 4 de noviembre de 2020, se constató que en el perímetro de las instalaciones no existe una cortina vegetal disipadora de olores y que permita mitigar el impacto visual. Así, si bien se aprecian algunos sectores con árboles, se constata que hay amplias extensiones de sectores que limitan con sitios vecinos sin dicha cobertura vegetal. Igualmente, se constata que no se cuenta con cortina vegetal compuesta por coigue, lenga, álamo y pino ponderosa, en terreno y a una distancia aproximada de 15 metros de la ribera del Río Aysén, según fuera expresamente comprometido en su RCA.

Fotografía N°11	Fecha: 04-11-2020	Fotografía N°12	Fecha: 04-11-2020
Descripción del medio de prueba: Vista del límite de la propiedad con el Río Aysén, no existen árboles de <u>coigüe</u> , lenga, álamo y pino ponderosa plantados a una distancia aproximada de 15 m de la ribera del Río Aysén, paralela al área del proyecto.		Descripción del medio de prueba: Fotografía del costado oeste de la propiedad sin cerco verde.
