FORMULA CARGOS A ELETRANS II S.A.

RES. EX. N°1/ ROL D-185-2021

Santiago, 26 DE AGOSTO DE 2021

I. ANTECEDENTES DEL PROYECTO EJECUTADO POR ELETRANS II S.A.

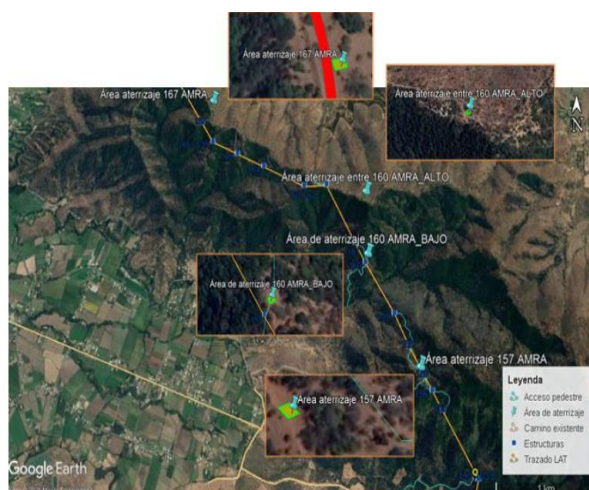
Imagen N°4: Zonas de aterrizaje empleadas por Eletrans

48. Zonas de izaje y aterrizaje. Respecto a las zonas de aterrizaje para el tramo comprendido entre las torres **N°153 y N°163** del sector de Culiprán, el Titular informa la habilitación de cuatro zonas de aterrizaje en el sector, las que se encuentran localizadas en las cercanías de las torres N°157, N°160 (bajo), N°160 (alto) y N°167, respectivamente, todas del tramo sur de la línea; se indica que éstas “se construyeron en zonas de claro” y que la “superficie donde se posa el helicóptero corresponde a 3,5x3,5 metros”. En la siguiente imagen se muestra la ubicación de dichas zonas de aterrizaje, según lo informado por la Empresa, con la ampliación de cada área.

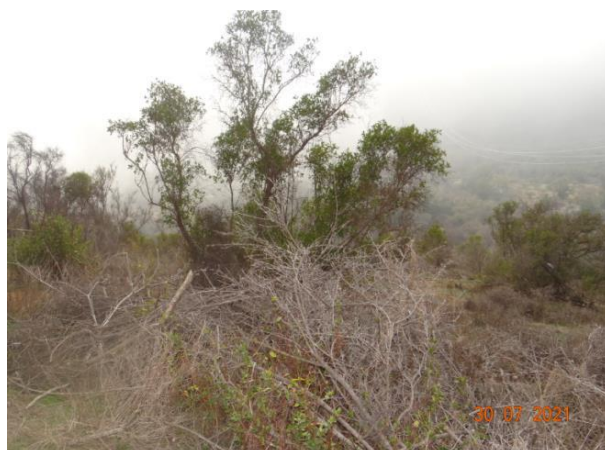
Fotografía N°4

66. Al respecto, cabe agregar que durante la fiscalización efectuada por la SMA el día 30 de julio de 2021, durante el recorrido de ascenso hacia la estructura N°152 fue posible observar la presencia de restos de corta de vegetación, acumulada a través de la huella de acceso, según da cuenta la siguiente fotografía.

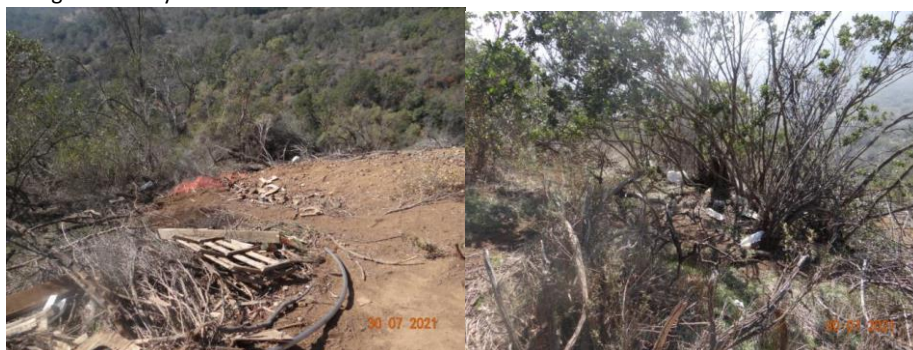
Fotografías N°5 y N°6

75. Tal como se ha indicado previamente, el 30 de julio de 2021, profesionales de la SMA concurrieron a fiscalizar el sector de Agua Santa a raíz de nuevas denuncias, observándose la acumulación de restos de materiales de construcción (maderas, malla faenera naranja) y restos vegetales cercano a la torre N°152; particularmente, entre los arbustos, se observó el acopio de residuos compuestos principalmente por botellas plásticas, restos de envases de plumavit, entre otros.

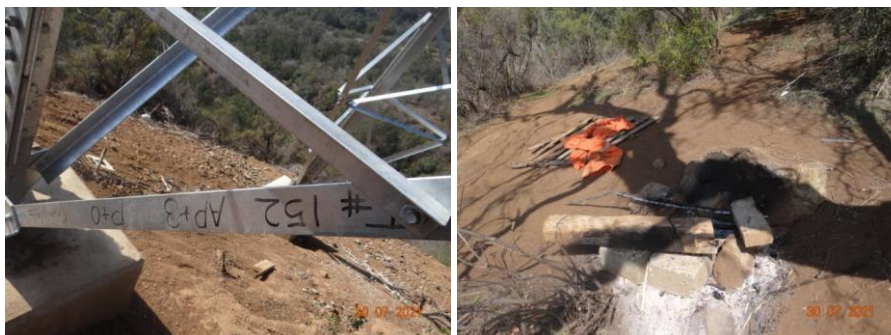
Fotografías N°7 y N°8

76. Asimismo, se observó una cuerda colgando desde la parte alta de una estructura rotulada como "#152"; por otra parte, en el sector adyacente a la estructura y cercano a árboles, se observó un sector con bancas elaboradas con maderas y una parrilla hecha con restos de fierros y cable, observándose residuos de maderas quemadas.
