**FORMULA CARGOS QUE INDICA A LUIS ALEJANDRO  
GARCÍA JOFRÉ**

**RES. EX. N° 1/ ROL D-228-2021**

**I. ANTECEDENTES DE LA UNIDAD FISCALIZABLE  
VERTEDERO EL TOTORAL**

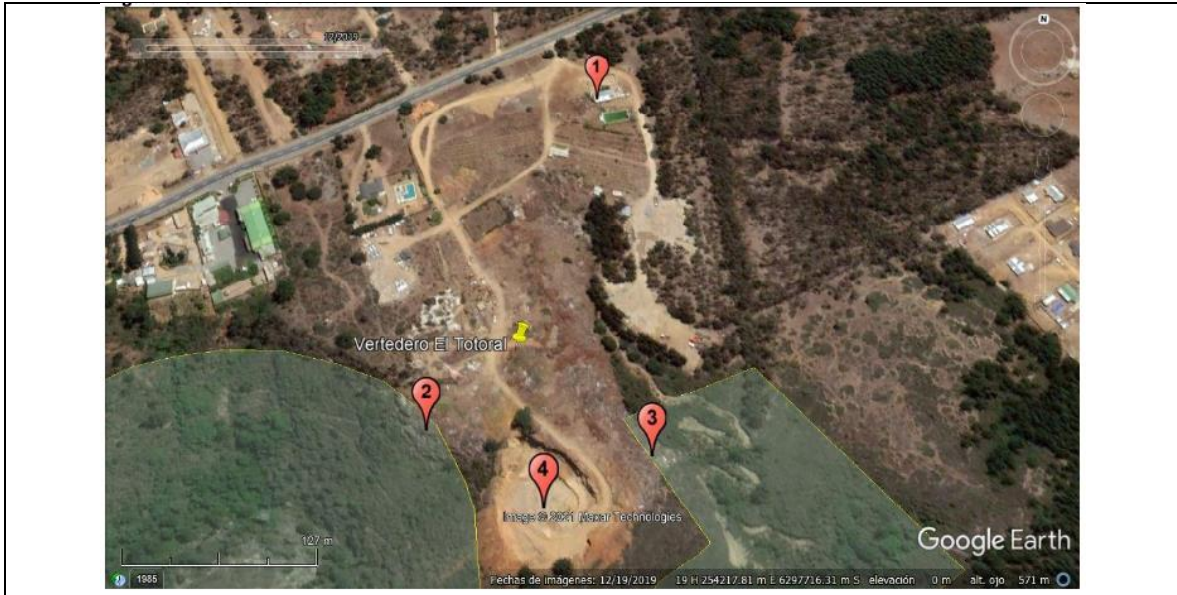
Figura N° 2. Esquema de Recorrido de la Inspección

27. Que, como se señaló en el considerando 19 precedente, en la actividad de inspección ambiental realizada el día 24 de noviembre de 2020, se visitó el vertedero, cuyo recorrido se dividió en cuatro estaciones, a saber, N° 1 Oficina – Casa Titular, N° 2 Sector de Acopio Poniente, N° 3 Sector de Acopio Oriente y N° 4 Sector Cantera.

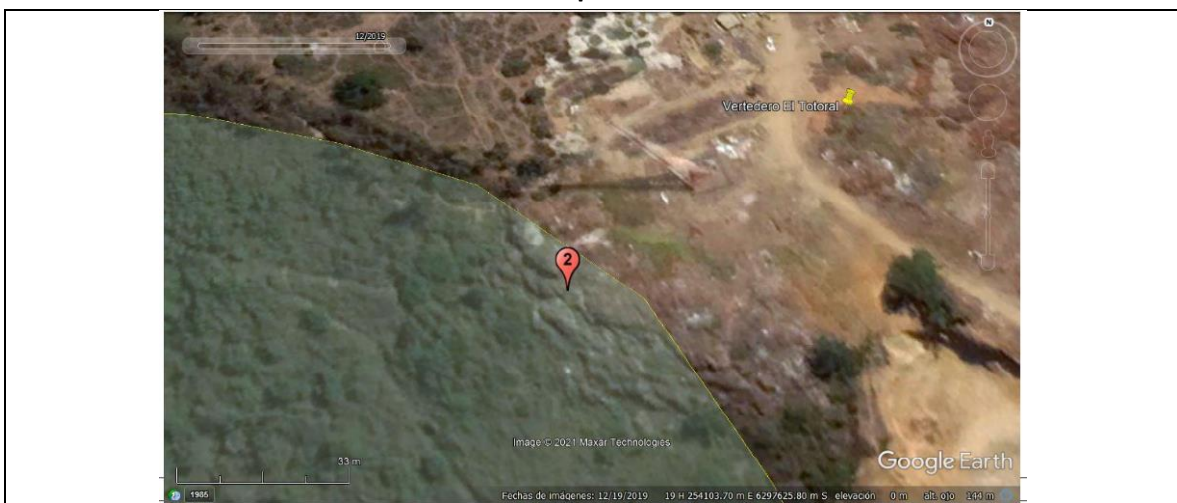
Figura N° 3. Ubicación y emplazamiento del Sector de Acopio Poniente del Vertedero, respecto del límite traspasado en SNQC

29. En efecto, en la estación N° 2 “se constató que efectivamente el material depositado ha traspasado el límite establecido para el Santuario conforme al plano y fotografía satelital con el cual se realizó y acompañó la inspección (Figura N°4). Este punto visitado tiene como referencia la **coordenada 254.099 E; 6.297.617 N (Datum WGS 84 Huso 19S)**” (énfasis agregado).

30. Al respecto, se agrega que el material existente en el lugar corresponde principalmente a ramas y vegetales de antigua data y secas, pero que también hay restos de materiales de construcción y/o escombros sobre él, todo dispuesto al borde de la quebrada mediante el método de terraza horizontal compactada para lograr un aumento en la superficie plana disponible para el depósito. Junto a lo anterior, se evidenció que en el sector existía un cargador frontal, una caseta de actividades de mantención y una torre de antena para comunicaciones.

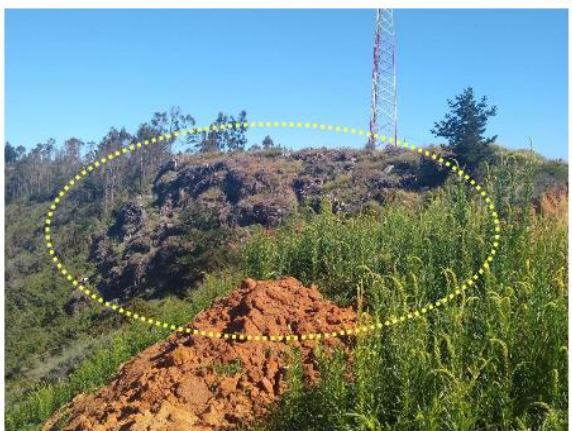
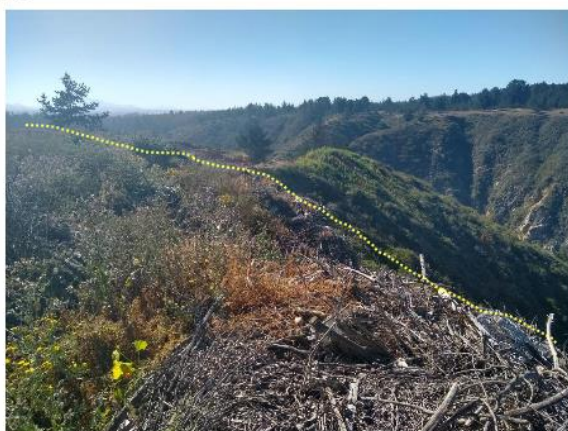
**Imágenes N°s. 3, 4, 5 y 6. Material depositado mediante sistema de terraza al interior del SNQC en Sector de Acopio Poniente**

<b>Fotografía 1.</b>	<b>Fecha :</b> 24 de Noviembre de 2020		<b>Fotografía 2.</b>	<b>Fecha :</b> 24 de Noviembre de 2020	
<b>Coordenadas DATUM WGS84, H 19</b>	<b>Este:</b> 254.156 m.	<b>Norte:</b> 6.297.558 m.	<b>Coordenadas DATUM WGS84, H 19</b>	<b>Este:</b> 254.099 m.	<b>Norte:</b> 6.297.617 m.
<b>Descripción Medio de Prueba:</b> Material depositado mediante sistema de terraza que se extiende hacia el interior del Santuario.			<b>Descripción Medio de Prueba:</b> Material depositado mediante sistema de terraza que se extiende hacia el interior del Santuario.

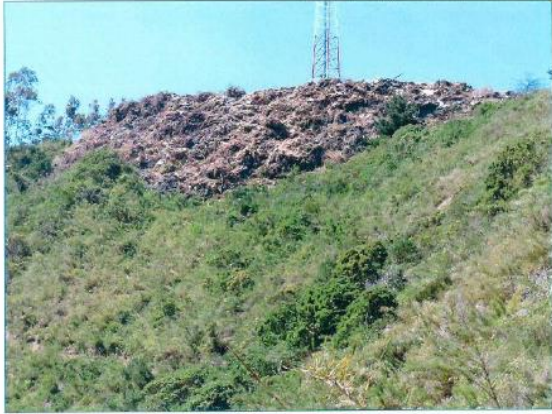
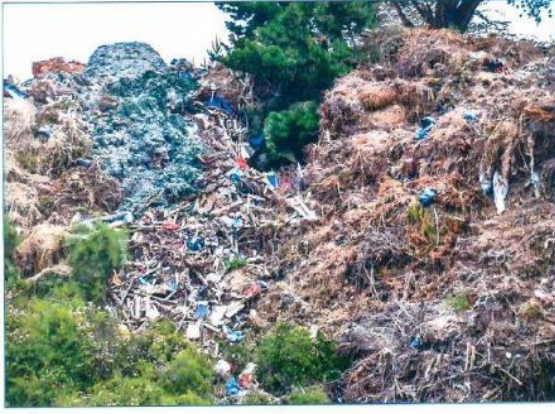
Fotografía 5.		Fecha : Junio de 2018		Fotografía 6.	
Coordenadas DATUM WGS84, H 19		Este: 254.156 m.	Norte: 6.297.558 m.	Coordenadas DATUM WGS84, H 19	
Este: 254.137 m.		Norte: 6.297.576 m.		Descripción Medio de Prueba: Evidencia del acopio y disposición de materiales que se extiende sobre la Quebrada al interior del Santuario. (Fuente: Informe Vertedero El Totoral, Municipalidad de El Quisco. ID01).	
Descripción Medio de Prueba: Evidencia del acopio de materiales mediante sistema de terraza que se extiende sobre la Quebrada al interior del Santuario. (Fuente: Informe Vertedero El Totoral, Municipalidad de El Quisco. ID01).			Descripción Medio de Prueba: Evidencia del acopio y disposición de materiales que se extiende sobre la Quebrada al interior del Santuario. (Fuente: Informe Vertedero El Totoral, Municipalidad de El Quisco. ID01).

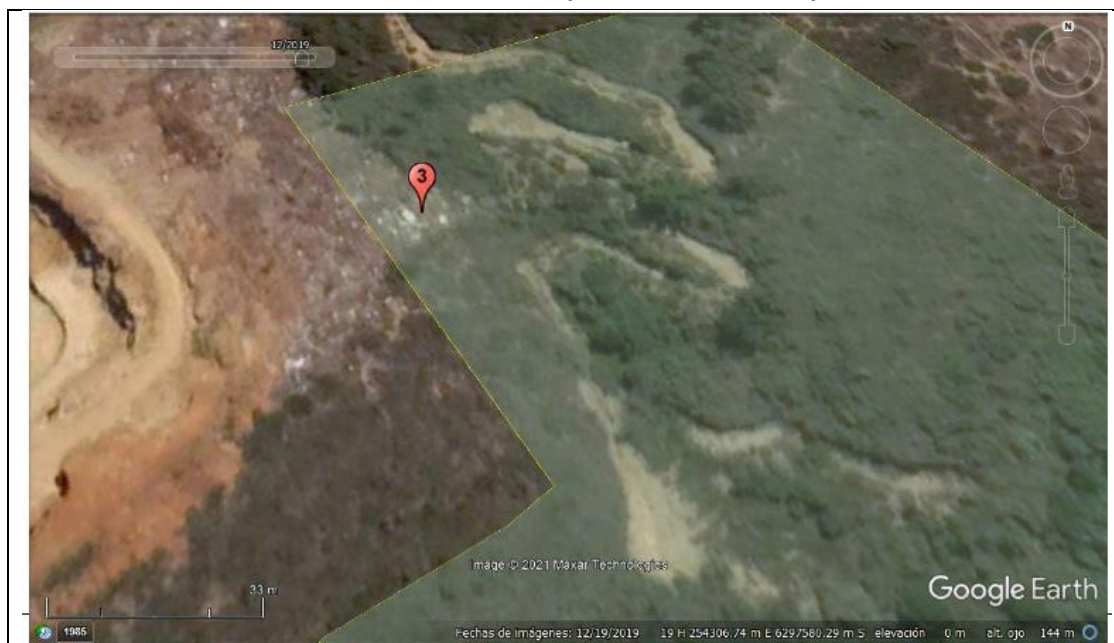
**Figura N° 4. Ubicación y emplazamiento del Sector de Acopio Oriente del Vertedero e intervención del camino interior, respecto del límite traspasado en SNQC**

31. De igual forma, en la actividad se constató que en la estación N° 3 también existe presencia de material orgánico identificado como ramas y rastrojos de origen vegetal muy seco, junto a residuos de construcción o escombros, otros de origen domiciliario, acopio de tierra en pilas, plásticos y metales. Sin embargo, el informe hace presente que en este Sector de Acopio Oriente existe una mayor pendiente con la Quebrada, de manera que el depósito tiene una profundidad importante que no se pudo determinar ni acceder por motivos de seguridad. Además, se verificó que en el límite del depósito por el lado oriente **“el material depositado ha traspasado el límite establecido para el Santuario, conforme al plano y fotografía satelital con el cual se realizó y acompañó la inspección (Figura N°5). Este punto visitado tiene como referencia la coordenada 254.277 E; 6.297.604 S (Datum WGS 84 Huso 19S)”** (énfasis agregado).

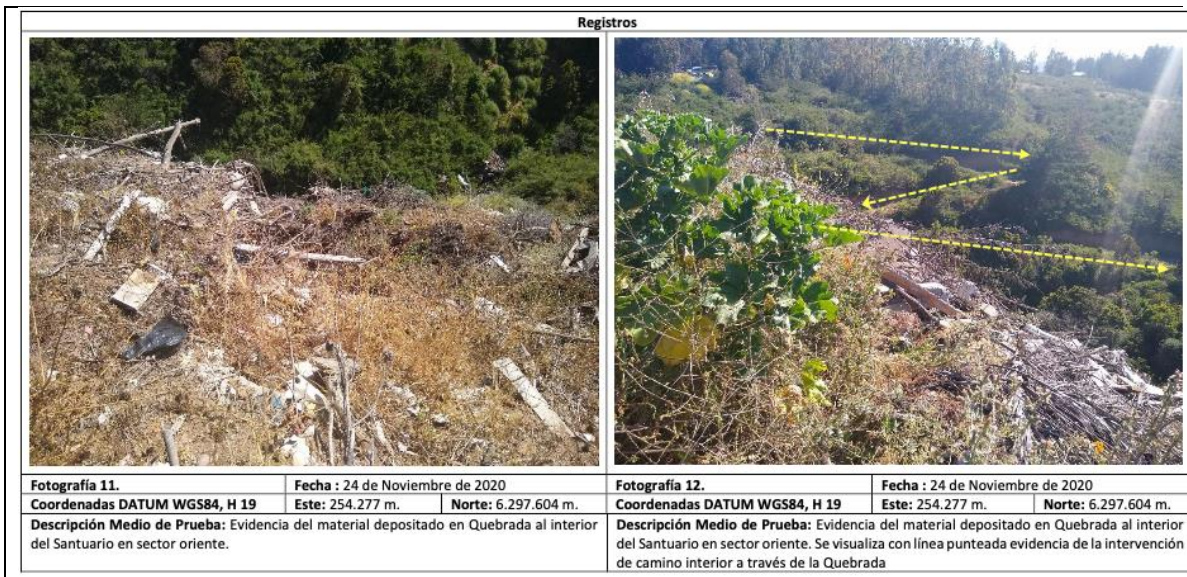
#### Imágenes N°s. 13 y 14. Material depositado y camino en Sector de Acopio Oriente al interior del SNQC

32. A su vez, en la inspección se constató la intervención del Santuario con la construcción inconclusa de un camino de acceso a la quebrada que, según lo señalado por el titular, se había comenzado a construir para un futuro proyecto turístico de acceso al Estero El Rosario como parte del Santuario, y que se detuvo por instrucciones de un organismo sectorial que no identificó.

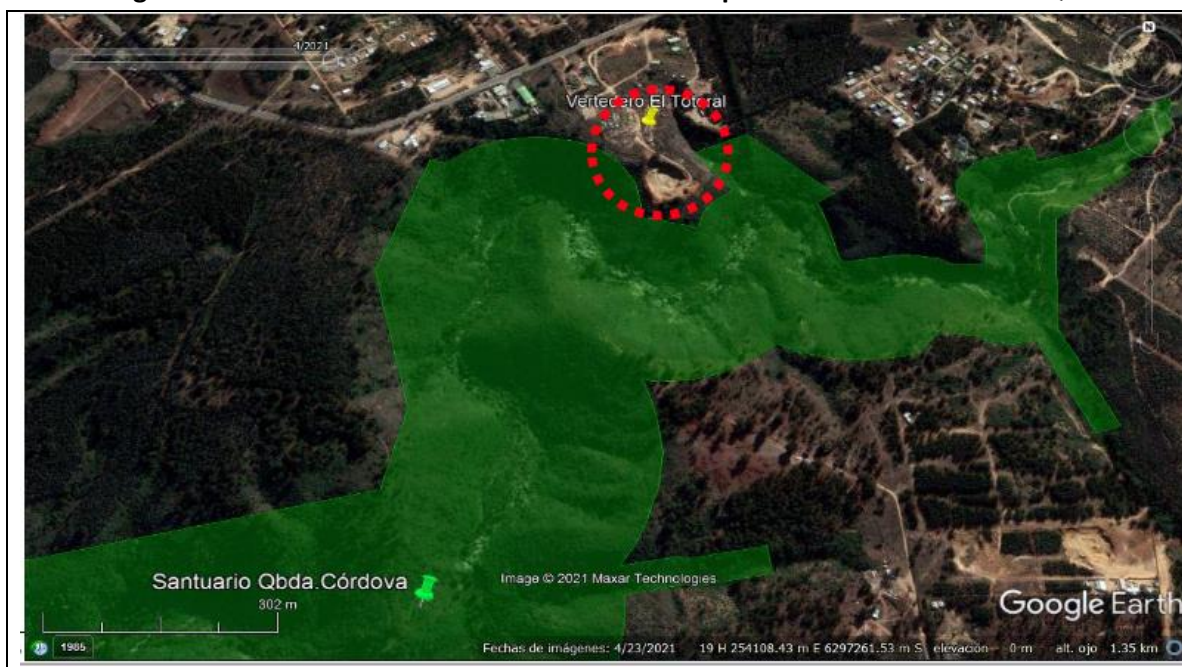
Figura N° 5. Ubicación del Vertedero El Totoral respecto de los límites del SNQC

34. Por su parte, el Informe de Fiscalización Ambiental DFZ-2021-2318-V-SRCA, afirma que el sitio donde se realizan dichas actividades, se encuentra emplazado colindante con una parte del límite norte del SNQC, conforme a lo indicado en el respectivo decreto que lo declara y cuya representación gráfica se puede extraer desde la plataforma del Ministerio del Medio Ambiente (plano oficial y archivo digital KMZ)<sup>i</sup>, concluyendo que **“el Vertedero El Totoral, ejecutó actividades traspasando estos límites, y por lo tanto se encuentran al interior de este sitio SNQC, aspectos constatados y acreditados en Inspección Ambiental tanto por esta Superintendencia como por el Consejo de Monumentos Nacionales”** (énfasis agregado).

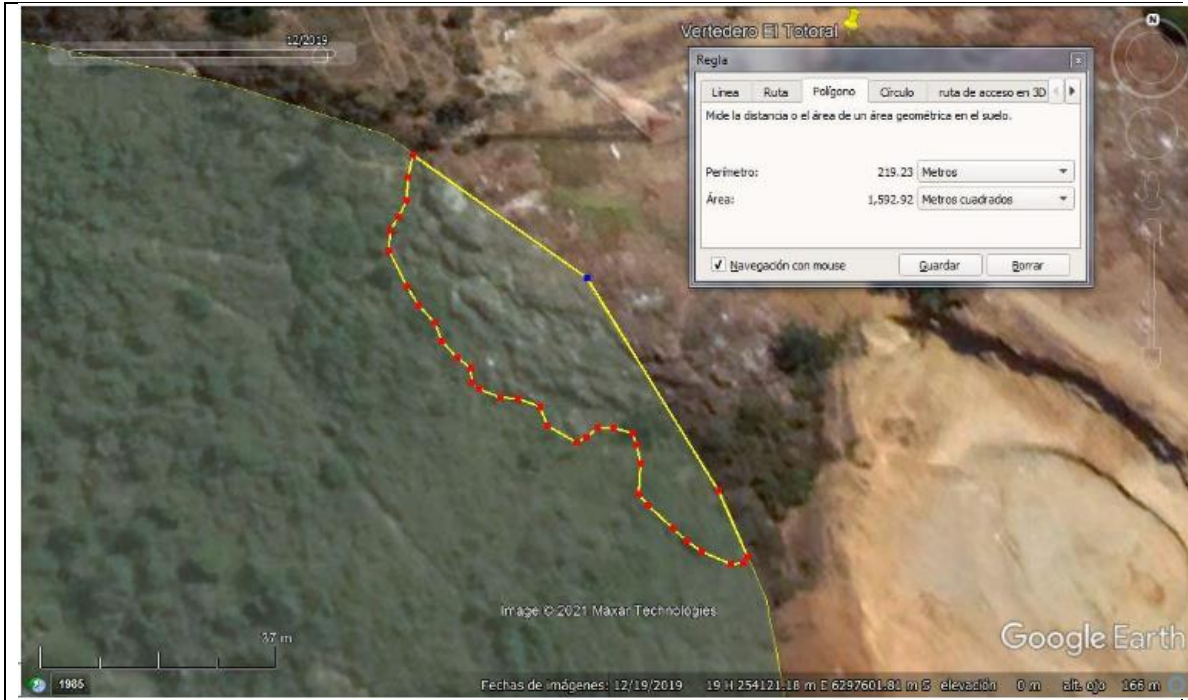
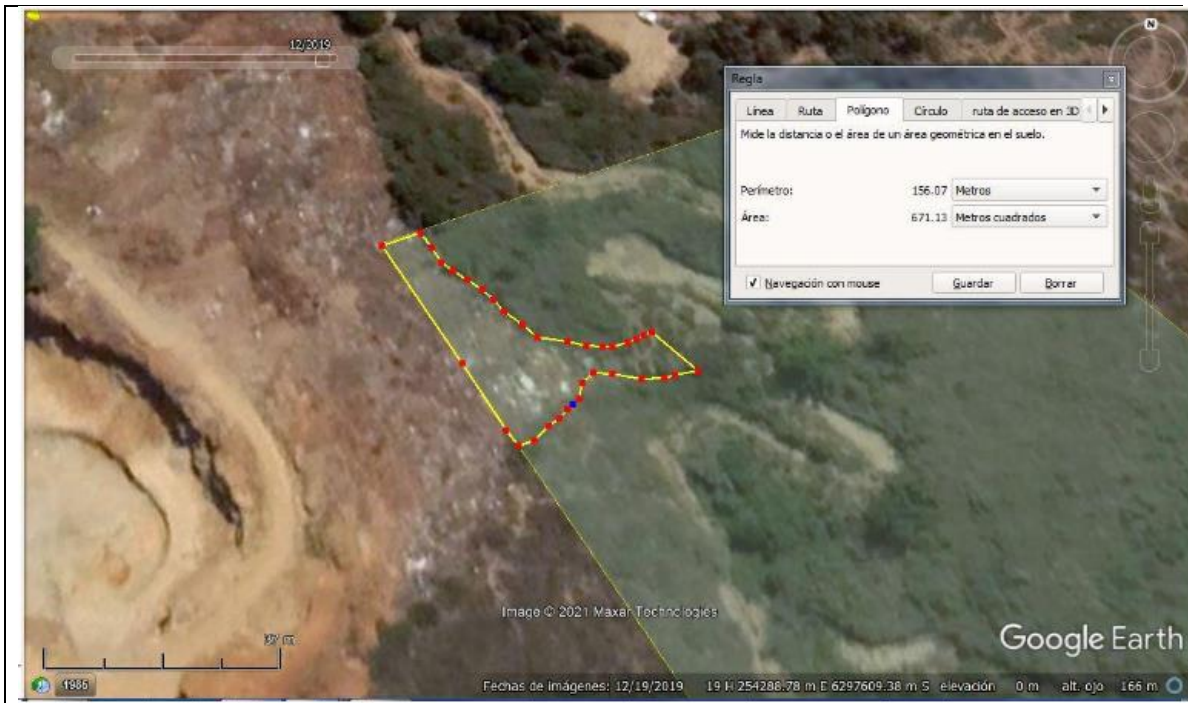
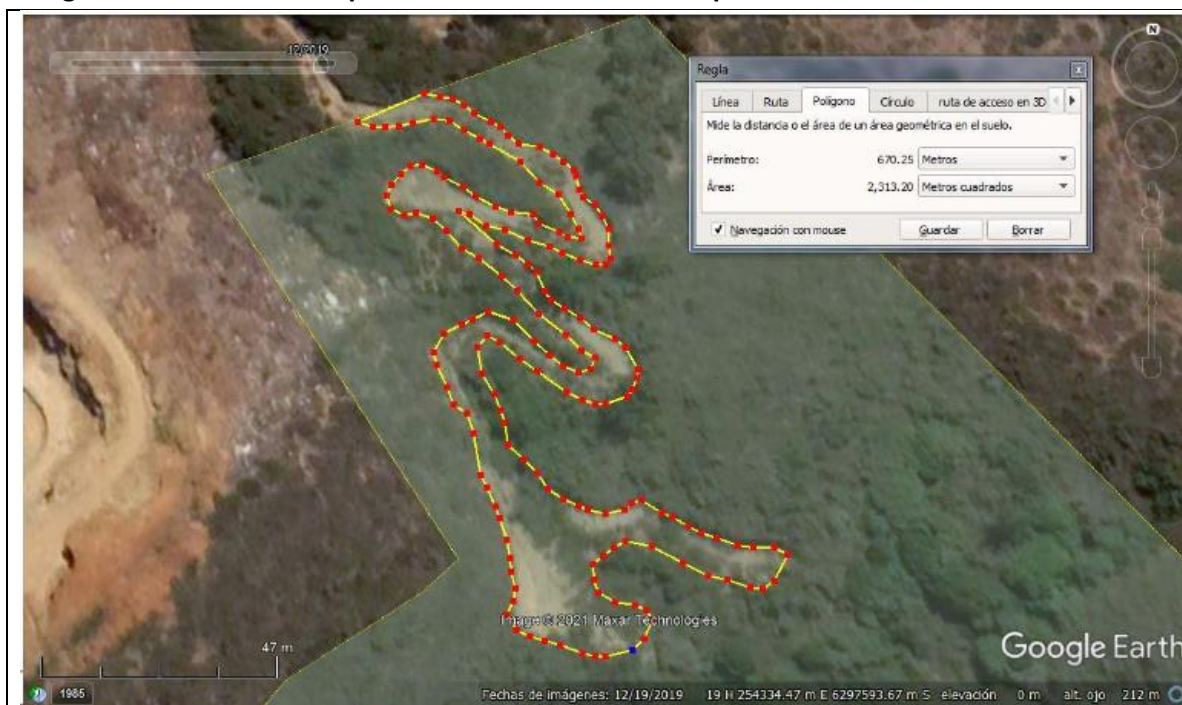
35. En efecto, se ejecutaron actividades del proyecto en tres sectores dentro del Santuario, dos de éstos con disposición y acumulación de residuos de distinta clasificación sobre la ladera de la quebrada y uno con la construcción de un camino de acceso a través de la quebrada, a la parte baja del Estero El Rosario, ocupando una superficie total intervenida de 4.577 m<sup>2</sup> (cuatro mil quinientos setenta y siete metros cuadrados) aproximadamente 0,46 hectáreas. La referida superficie intervenida se desglosa en 1.593 m<sup>2</sup> en el Acopio Sector Poniente, 671 m<sup>2</sup> en el Acopio Sector Oriente y 2.313 m<sup>2</sup> en el camino interior.

Figura N° 6. Cálculo de superficie intervenida del SNQC en Sector de Acopio Poniente

Figura N° 7. Cálculo de superficie intervenida del SNQC en Sector de Acopio Oriente

Figura N° 8. Cálculo de superficie intervenida del SNQC por construcción de camino interior

40. Teniendo en consideración todo lo anterior, es posible concluir que dicha intervención, a la fecha de la inspección ambiental, alcanzó un área aproximada de 0,46 hectáreas, y que lo afectado se encuentra dentro de los límites del SNQC, que tiene por objeto de conservación un ecosistema terrestre de bosque esclerófilo mediterráneo costero, en particular de Litre y Peumo, incluido bosque relictual de olivillo, por lo tanto, se ha generado la afectación de los servicios ecosistémicos prestados por este ecosistema. En estas circunstancias el proyecto en comento se encontraría generando un impacto ambiental.

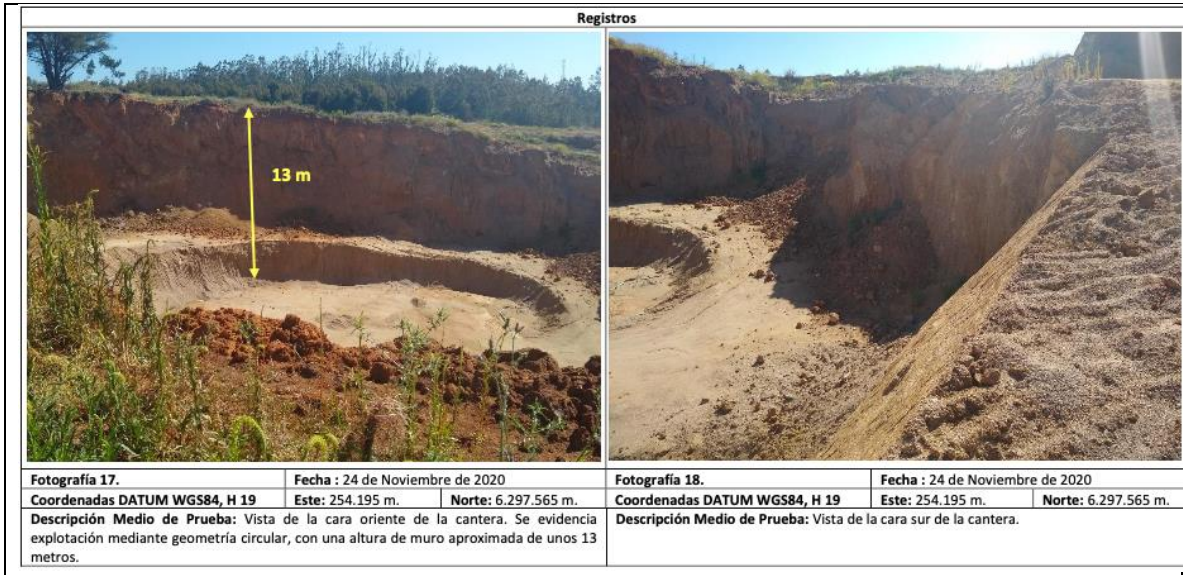
**Imágenes N°s. 15, 16, 17 y 18. Cantera, camino de acceso y altura**

41. Que, tal como se señaló en el considerando 27, el recorrido de inspección llevado a cabo el día 24 de noviembre de 2020 se realizó en cuatro estaciones. Particularmente, en la Estación N° 4 se constató la existencia de una cantera de extracción de maicillo en el lado sur del predio, con una excavación profunda de aproximadamente 12 a 13 metros y una superficie aparentemente circular con un diámetro de alrededor de 60 metros entre bordes. Esta cantera, según lo señalado por el titular, se encuentra actualmente en explotación desde el año 2006.

<b>Fotografía 15.</b>	<b>Fecha :</b> 24 de Noviembre de 2020	<b>Fotografía 16.</b>	<b>Fecha :</b> 24 de Noviembre de 2020
<b>Coordenadas DATUM WGS84, H 19</b>	<b>Este:</b> 254.195 m. <b>Norte:</b> 6.297.565 m.	<b>Coordenadas DATUM WGS84, H 19</b>	<b>Este:</b> 254.195 m. <b>Norte:</b> 6.297.565 m.
<b>Descripción Medio de Prueba:</b> Sector donde se explota la extracción de áridos mediante Cantera. Se presenta vista de cara poniente de la cantera. Camino de acceso con geometría circular.		<b>Descripción Medio de Prueba:</b> Vista de la cara norte de la cantera, con una altura aproximada de unos 13 metros.

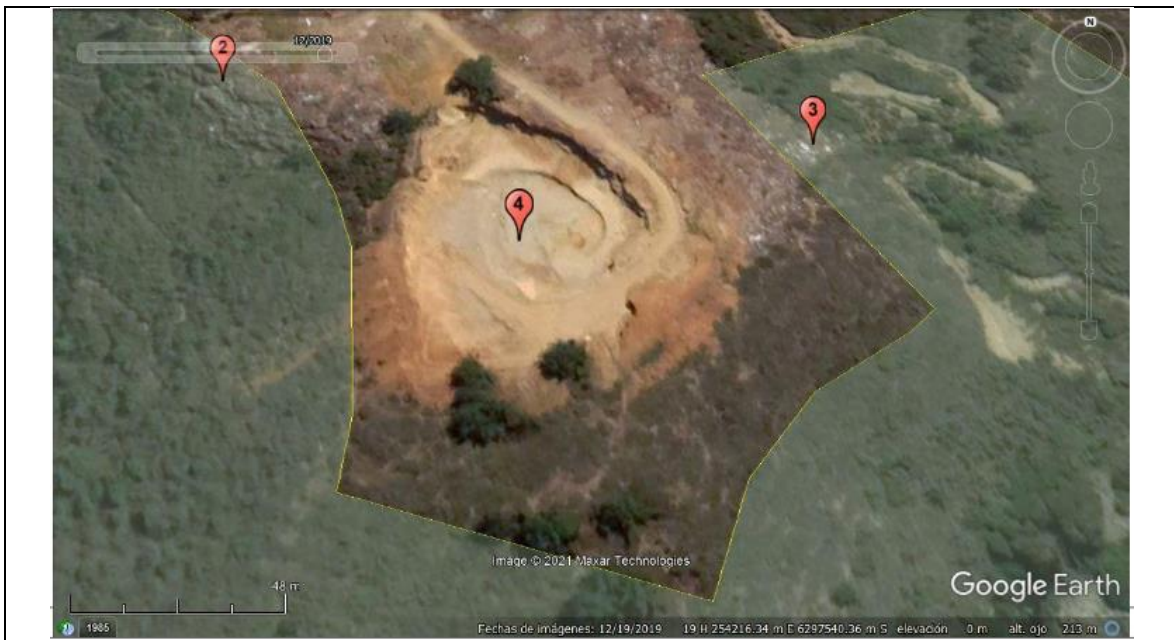
**Figura N° 9. Ubicación de cantera de áridos respecto de los límites del SNQC**

42. Ahora bien, conforme a lo expuesto en el Informe de Fiscalización Ambiental, “según el plano y fotografía satelital con el cual se realizó y acompañó la inspección (Figura N°10), esta cantera estaría fuera de los límites del Santuario. El borde de la actual cantera, más próximo al Santuario tiene como referencia la coordenada 254.172 E; 6.297.546 S (Datum WGS 84 Huso 19S)”, que corresponde aproximadamente a una distancia de 13,2 metros (énfasis agregado).

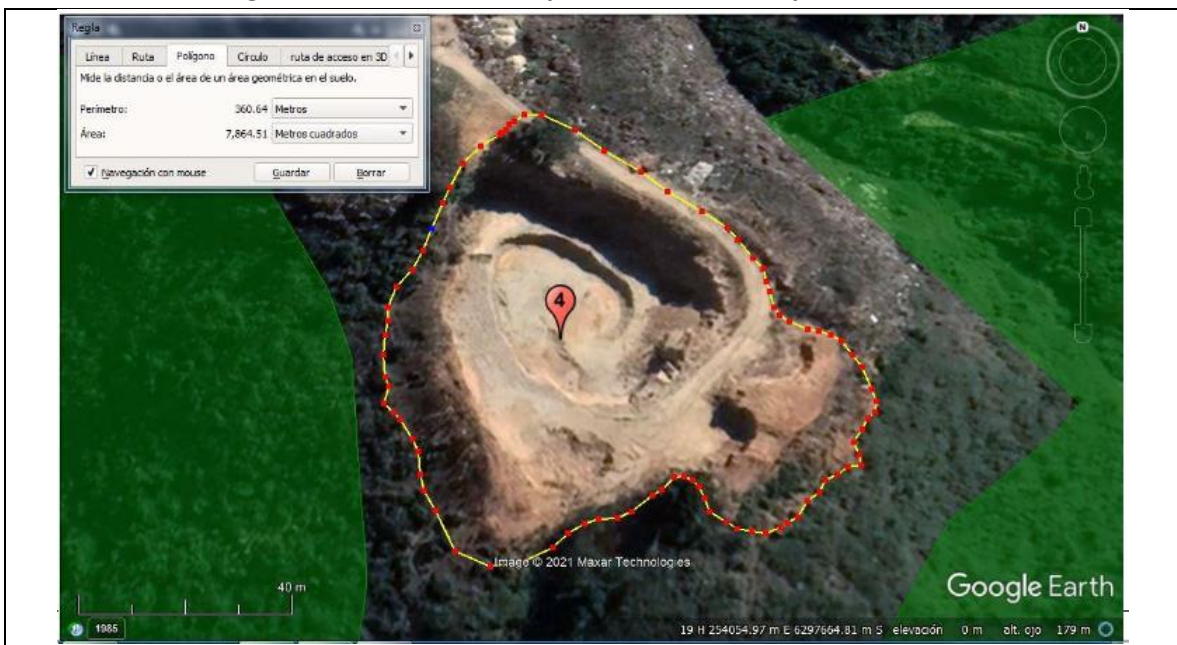
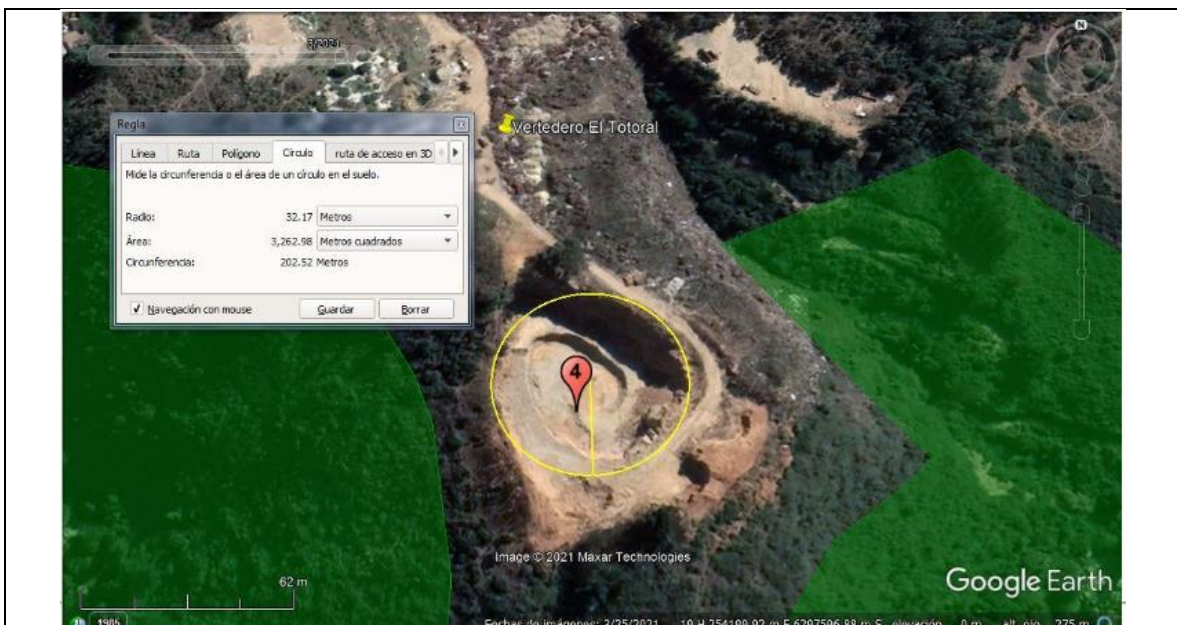
43. Que, en base a lo constatado en terreno y a los antecedentes remitidos por el denunciante (Decreto N° 111/2016 de la Ilustre Municipalidad de Algarrobo), la superficie total intervenida para la explotación de la cantera es de 7.865 m<sup>2</sup> (siete mil ochocientos sesenta y cinco metros cuadrados), aproximadamente 0,79 hectáreas, correspondientes a la superficie de camino de acceso, excavación y talud de material desbordado.

44. Respecto a la cantidad total extraída en metros cúbicos, se realizó un cálculo estimativo mediante imagen satelital actual, considerando el área referente a la geometría aproximada de la extracción (metros cuadrados), y la altura de la cantera constatada en la inspección, dando como resultado 42.419 m<sup>3</sup>, lo que se muestra en las figuras N° 10 y 11 siguientes. La fórmula y cálculo se visualiza a continuación:

$$\begin{aligned} \text{Volumen (m}^3\text{)} &= \text{Área geometría excavación (m}^2\text{)} \times \text{altura excavación (m)} \\ &= 3.263 \text{ (m}^2\text{)} \times 13 \text{ m} \\ &= \mathbf{42.419 \text{ m}^3} \end{aligned}$$

**Figura N° 10. Cálculo de superficie intervenida por la cantera**

**Figura N° 11. Cálculo de superficie estimada por geometría de la cantera**

45. Que, conforme a las figuras precedentes y a la información constatada en el Informe de Fiscalización Ambiental, es posible determinar que el borde más cercano de la cantera en su lado sur, al límite del Santuario estaría en el orden de los 43,6 metros, mientras que en su lado poniente solo a 13,2 metros aproximadamente. En esa línea, las distancias precedentes implican que el emplazamiento de las actividades de extracción difícilmente no sean susceptibles de generar impacto ambiental en el SNQC, por cuanto su estrecha cercanía con los objetos ambientales de relevancia de esta área protegida, no solo se pueden afectar por su intervención directa — corte, descepa, pérdida de suelo por extracción de material árido —, sino que también por su intervención indirecta mediante la alteración de los componentes abióticos que sustentan su flora, fauna y vegetación.

46. En ese orden de ideas, y teniendo a la vista que el artículo 10 letra i) de la Ley N° 19.300 dispone que, deberá someterse al SEIA “(...) **la extracción industrial de áridos, turba o greda**” (énfasis agregado), especificándose en el artículo 3° literal i.5.1 del RSEIA que para ingresar a evaluación las canteras deben tener una extracción de áridos igual o superior a 10.000 m<sup>3</sup>/mes o a 100.000 m<sup>3</sup> totales de material removido durante la vida útil del proyecto o actividad, o abarcar una superficie total igual o mayor a 5 hectáreas, se concluye que la actividad de extracción de áridos desarrollada al interior del predio del titular, tal como se describió en los considerandos 43 y 44 de esta resolución, no debe someterse obligatoriamente al SEIA por este literal, toda vez que no cumple con los umbrales de ingreso señalados (cantidad total extraída es de 42.419 m<sup>3</sup> y la superficie es de 0,79 ha).
