FORMULA CARGOS QUE INDICA A CAL AUSTRAL S.A.

RES. EX. N° 1/ ROL D-232-2021

2. Que, Cal Austral S.A. (en adelante e indistintamente, "Cal Austral" o "la empresa"), Rol Único Tributario N° 99.529.170-3, es titular de la Resolución Exenta N° 219, de 8 de marzo de 2007, de la Comisión de Regional del Medio Ambiente de la Región de Los Lagos, que calificó ambientalmente favorable la Declaración de Impacto Ambiental ("DIA") del proyecto "*Acopio de conchas y planta de cal agrícola Chiloé*" (en adelante, "RCA N° 219/2007").

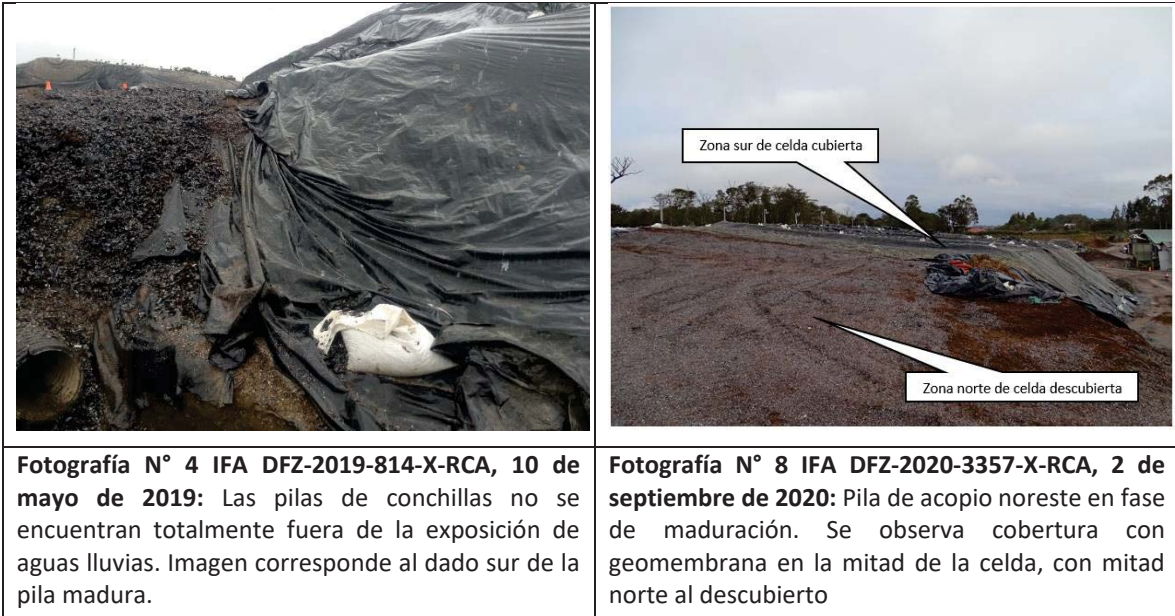
Imágenes N° 3 y N° 4

29. **Cobertura superficial de los acopios con roturas en geomembranas y sectores descubiertos.** Durante la actividad de inspección de 10 de mayo de 2019 la SMA constató que el plástico que recubre la pila que se encuentra en el lado Este se encuentra con cortes y aberturas en las uniones entre los paños de plástico. Asimismo, se constató que en la parte superior de las pilas se encuentra en algunos sectores descubiertos.

30. Asimismo, con fecha 2 de septiembre de 2020, se constató que la pila sur, donde se estaba depositando conchilla fresca, se encontraba descubierta. Se constató que la pila noreste, en fase de maduración, presentaba cobertura con geomembrana en superficie hasta la mitad, quedando el lado norte descubierta. Además en los costados de la pila se observan sectores con desuniones entre una geomembrana y además de

presentar rasgaduras. Todo lo anterior, permitiendo el ingreso de aguas lluvias al interior de las pilas, considerando que las condiciones climáticas al día de la inspección eran de llovizna.

31. Asimismo, con fecha 22 de julio de 2021 se constató que las geomembranas que cubre las pilas Norte se encuentran en mal estado, presentando roturas y sectores sin cubrir. Se constata que las geomembranas se encuentran unidas mediante costuras que permiten el ingreso de aguas lluvias.

39.2. Medida N°2: Reparar y/o recambiar las geomembranas dañadas y el sellado completo en las uniones de las geomembranas, de manera de mejorar el sistema de cobertura superficial de las pilas.

45.2. Respecto a la medida N° 2 (recambio y/o reparación de gromembranas para cubierta superficial de los acopios), se verificó la conformidad parcial, en tanto durante la fiscalización se constató la existencia de roturas y de uniones deficientes.

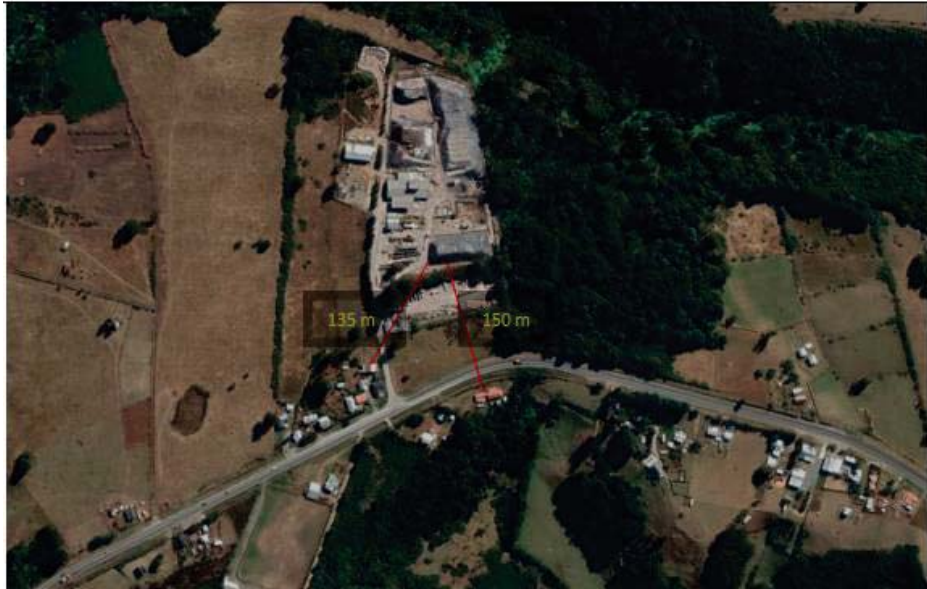
Imagen N° 9: En líneas rojas se indica la distancia desde la pila de Acopio Sur a las viviendas más cercanas. Se observa presencia de más viviendas en las cercanías de la planta.

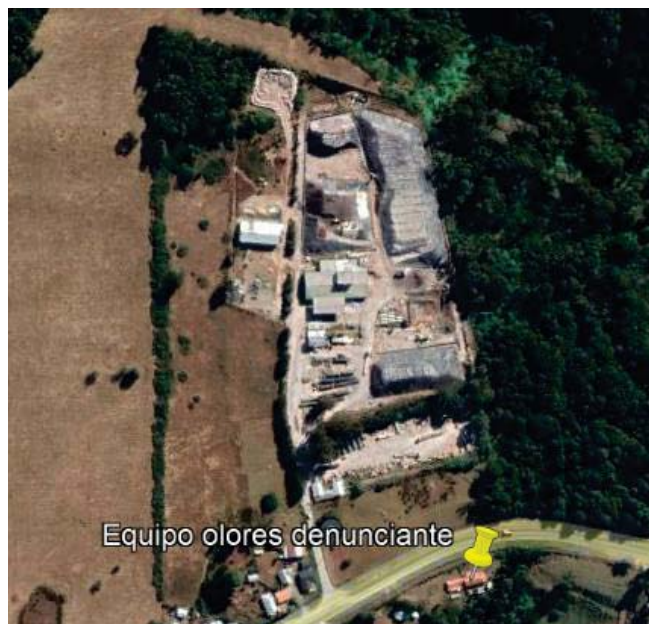
56. Que, finalmente, a raíz de las denuncias recibidas por esta SMA, con fecha **9 de septiembre de 2021**, se procedió a la instalación de un equipo de medición de olores en uno de los receptores. El equipo de monitoreo de olores instalado posee sensores para medir los parámetros Ácido sulfhídrico (H₂S), compuestos orgánicos volátiles (COV) y Dióxido de Azufre (SO₂), cuya unidad de medida es ppb. Adicionalmente, incluye sensores para medición de temperatura y humedad ambiente. La tecnología de los sensores es del tipo electroquímico para H₂S y SO₂, y de fotoionización para COV. La integración como equipo IoT se lleva a cabo mediante el uso de un microcontrolador Particle Electron, el cual posee capacidad de conexión a red móvil e integración con la nube Azure para conexión en línea con la SMA y transmisión en tiempo real de datos para monitoreo y almacenamiento.

Imagen N° 10: Ubicación del equipo de monitoreo de olores.

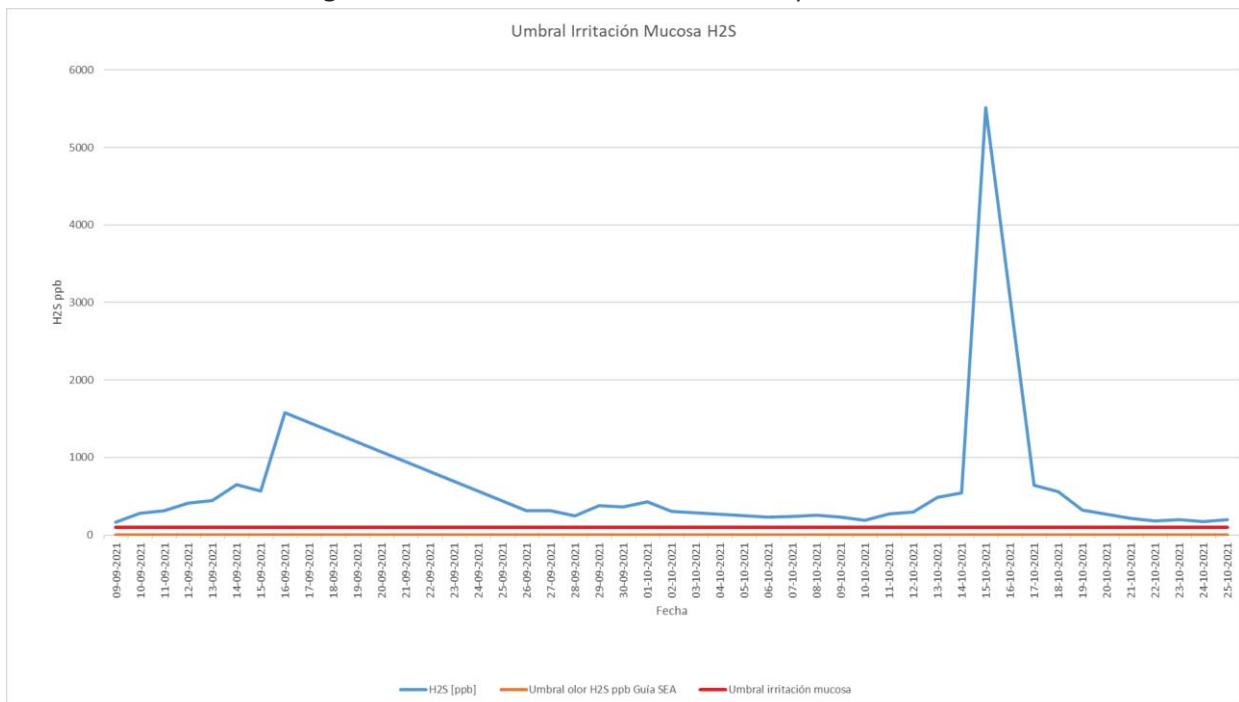
58.1. **H2S:** Durante todo el periodo registrado, el receptor estuvo expuesto a condiciones de percepción de H2S, a su vez, muy por sobre el umbral de molestias teórico de 1 ppb y por sobre el umbral de irritación de mucosa nasal (500 ppb). Esta condición, en base a la norma INN, 2015b, debe ser definida como una molestia pues genera un menoscabo del bienestar debido a la percepción repetida de olores indeseables. Para el caso particular, el olor característico del H2S es a huevo podrido, por ende, su percepción permanente, comparada en base a las concentraciones medidas, solo puede considerarse una molestia permanente, que al superar el umbral de irritación de la mucosa, supone a su vez una condición de riesgo para la población y particularmente para el receptor individualizado.

Figura N° 1: Umbral de irritación mucosa por H2S

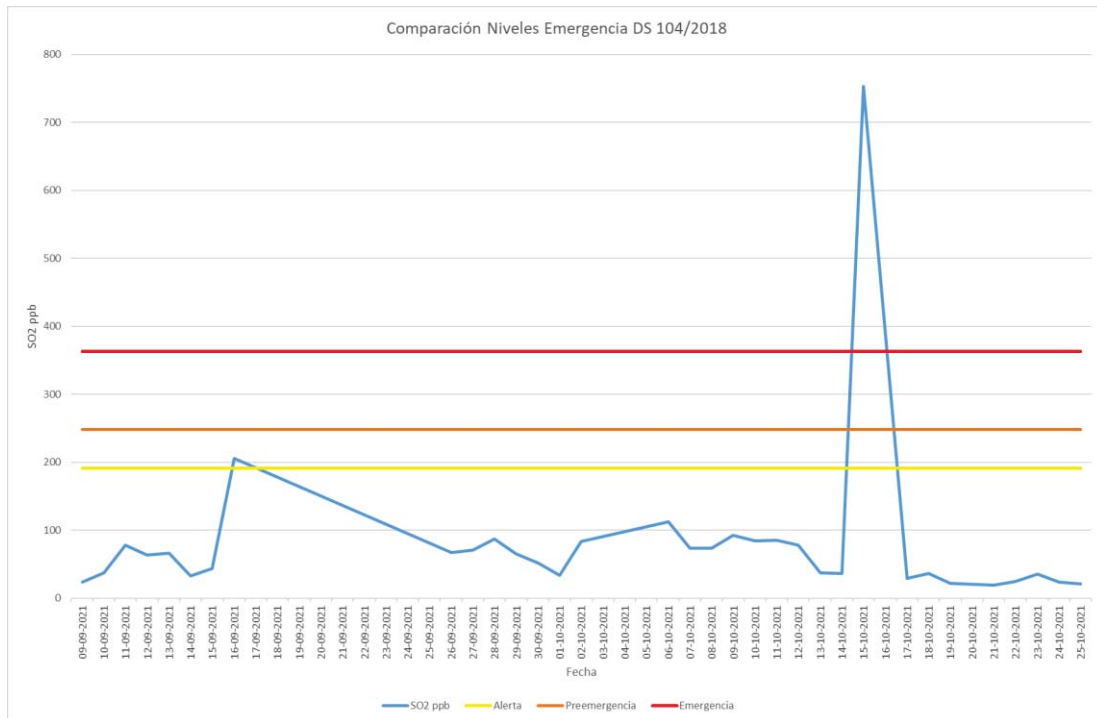
58.2. **SO2:** El parámetro SO2 se encuentra regulado en la norma primaria de calidad del aire para dióxido de azufre (DS 104/2018); tal como se señaló previamente, la serie de datos no permite replicar la metodología de análisis de la norma, no obstante, se ha realizado un análisis referencial en base a los promedios cada 24 horas calculados, comparándolos con los límites normativos vigentes. Se puede observar que todos los días analizados registran valores por sobre el límite de cumplimiento definido en el artículo 4 de la norma, al registrar concentraciones de SO2 por sobre 57 ppbv: de igual forma, el 16 de septiembre se verifica una condición de alerta ambiental, mientras que el 15 de octubre se registra una condición de emergencia ambiental.

Figura N° 2: Generación niveles de emergencia D.S. 104/2018

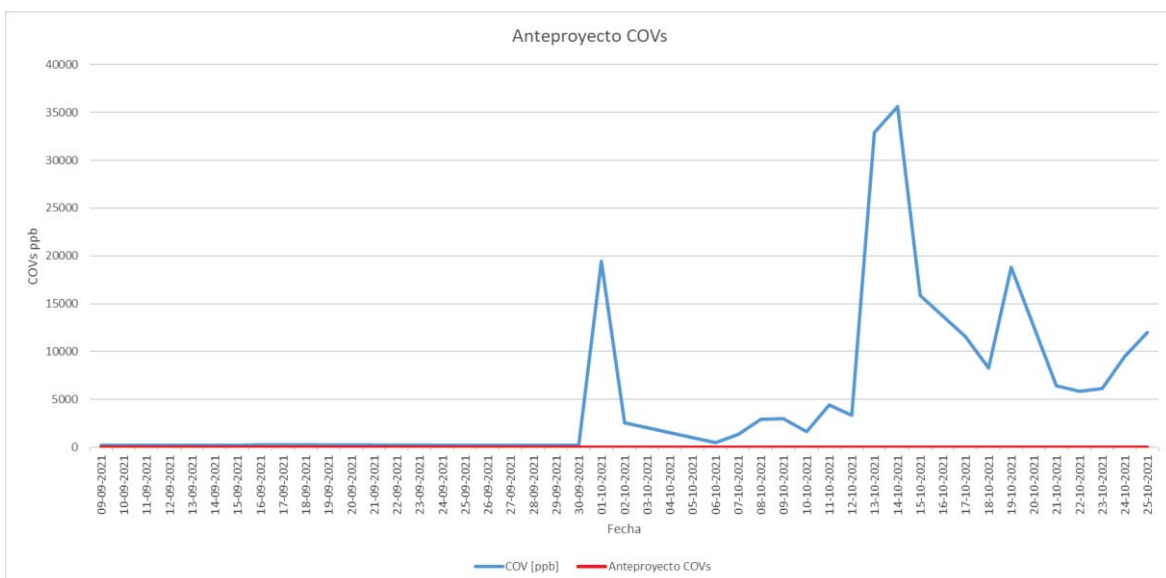
58.3. COVs: Los COVs no disponen de cuerpo normativo de referencia actualmente, no obstante, existe un anteproyecto de norma⁸ cuyo expediente indica que está orientada a la regulación principalmente del benceno, por ser uno de los COVs más estudiado en materia de riesgo de la salud. Así, de forma preliminar, se ha analizado un límite de 30 ug/m³ como promedio horario de benceno para estado de alerta, lo que equivale a un límite de 9,4 ppv de COVs (Benceno):

Figura N° 2: Análisis COVs
