**FORMULA CARGOS QUE INDICA A WATT'S S.A.
TITULAR DEL PROYECTO WATT'S OSORNO.**

RESOLUCIÓN EXENTA N°1/ROL D-231-2021

Santiago, 27 de octubre de 2021

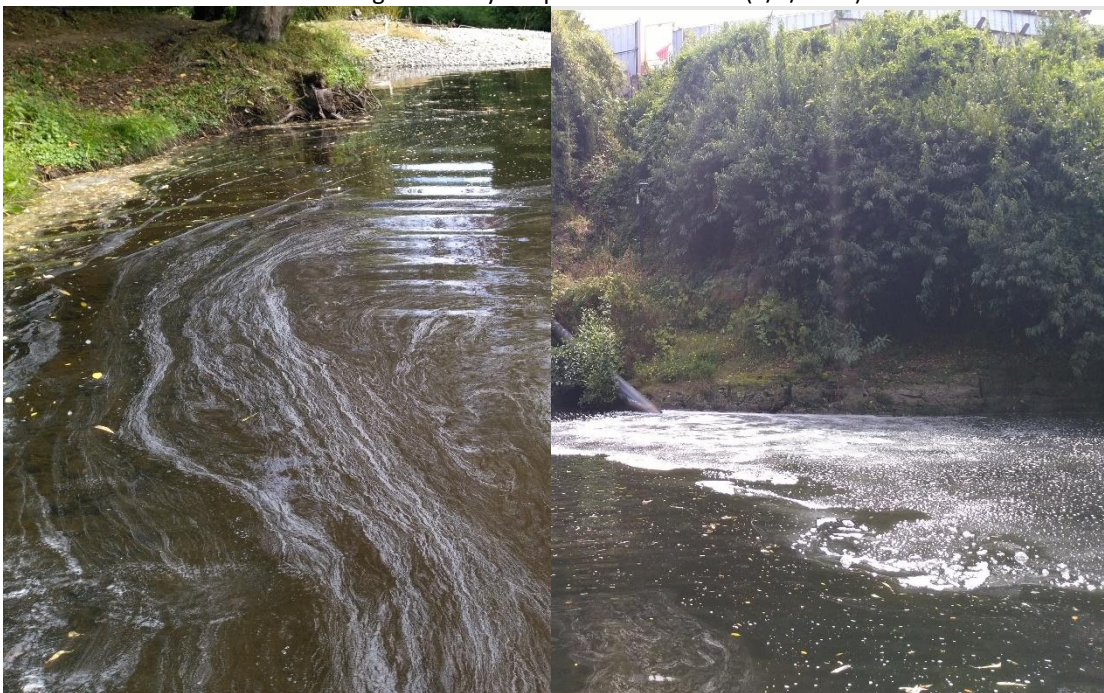
Fotografía N°3 y 4: apariencia de RILes (6/2/2019)

30. Que, al momento en que los fiscalizadores vuelven al sector D (descarga), cerca de las 15:40hrs, el caudal del efluente habría disminuido notoriamente, no visualizando la “mancha blanca” en superficie y la correspondiente pluma de dispersión constatada al ingreso al lugar.

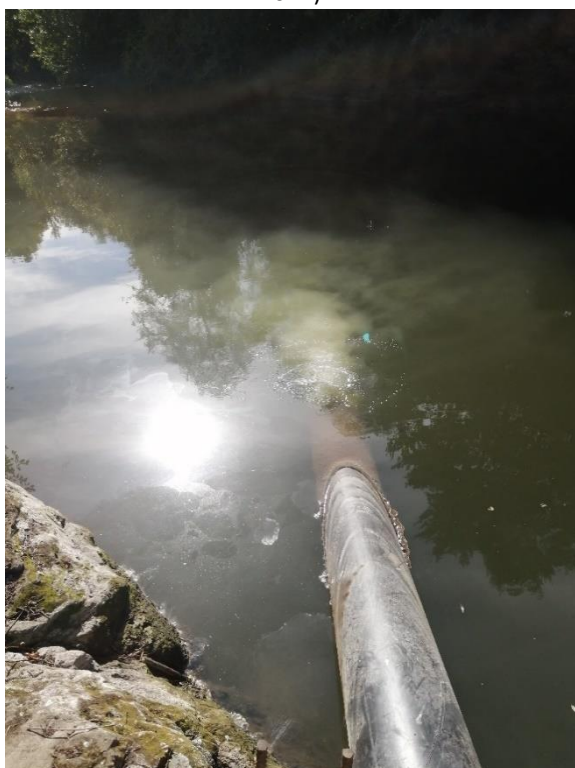
Fotografía N° 5: Ducto de descarga de Watt's (3-3-2021)

39. Que, en las actividades de inspección ambiental referidas en los considerandos anteriores se tomaron fotografías ilustrativas de los hallazgos descritos, las que a continuación se muestran:

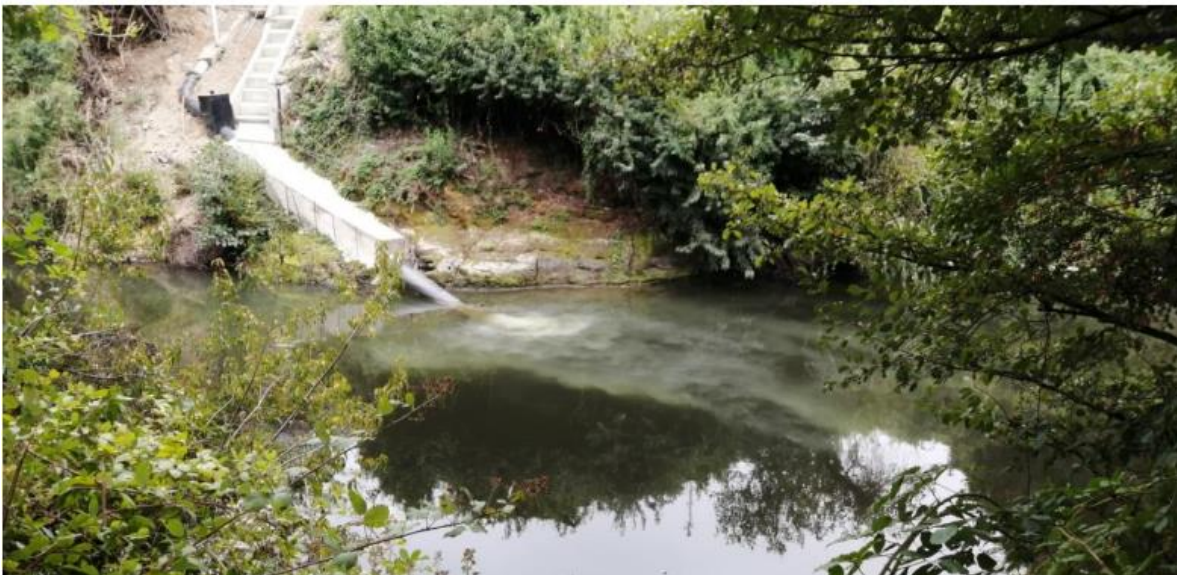
Fotografía N° 7 Ducto de descarga de Watt's (25-3-2021)

54. Que, en el punto Descarga, se observó que desde el tubo del efluente sumergido se esparce una solución blanquecina con leves manchas oleosas que se diluye en el cuerpo de agua (Ver Fotografía N°7). En la rivera frente al tubo, se aprecian caracoles acuáticos muertos y presencia de un sedimento aglutinado.

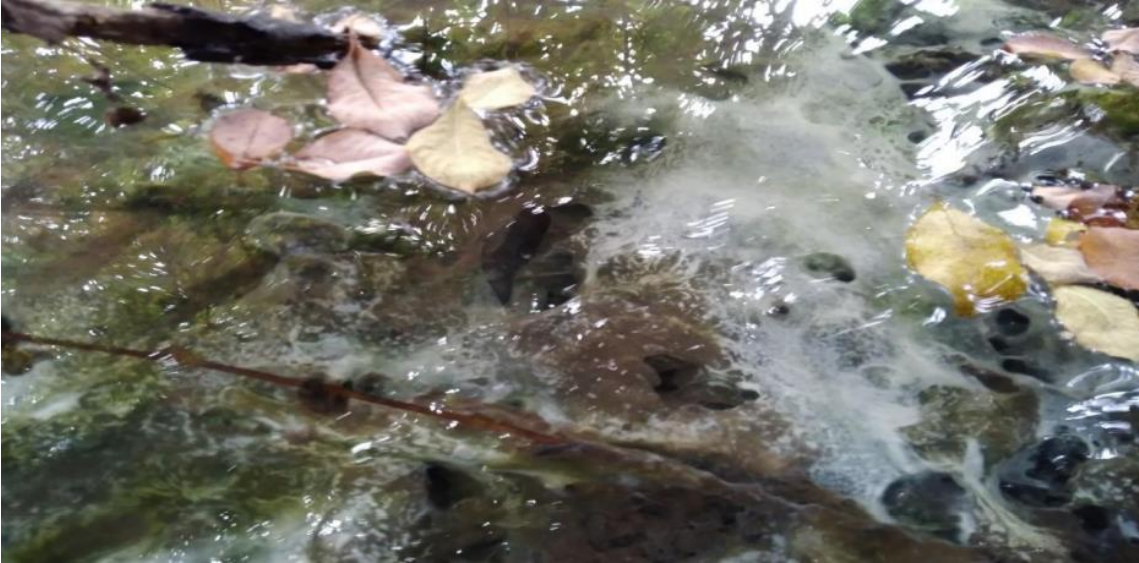
Fotografía N°8: mantos blancos

55. Que, en el punto 4, se encontró una trucha muerta, conchas de caracoles muertos y una almeja de agua dulce muerta. Además, se apreció un notorio aumento de sedimentación y la existencia de sedimento de tonalidad negra y mantos blancos (ver fotografía N°8). Finalmente, se percibió olor a putrefacción en dicha estación.

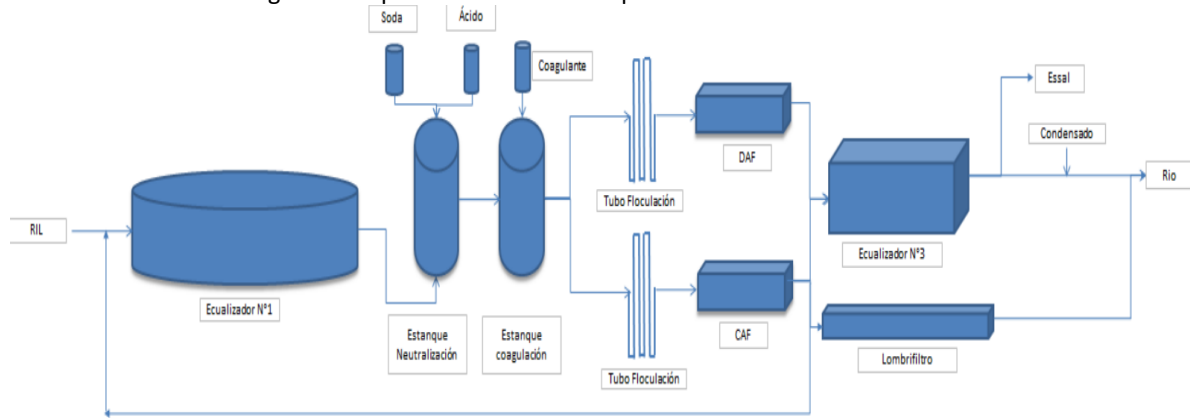
Figura 1: Esquema definitivo de la planta de tratamiento de Riles

64. Que, el esquema definitivo de la planta de tratamiento de Riles, es el siguiente:

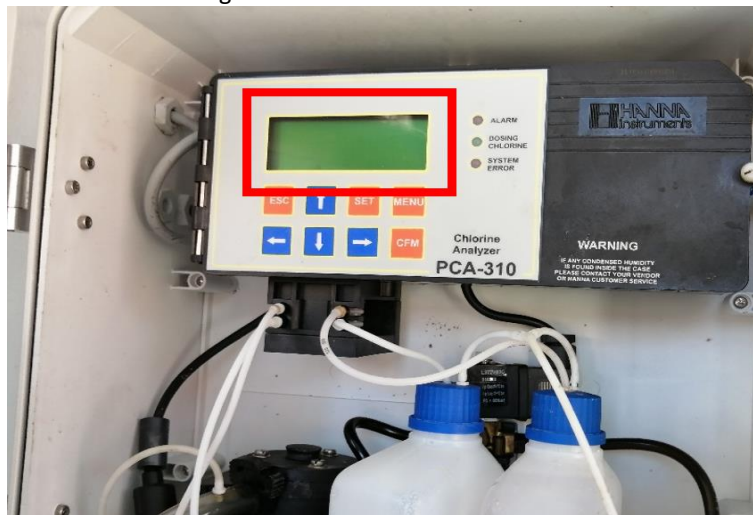
Fotografía N°10: Sistema de cloración inactivo

79. Que, como parte de las actividades de fiscalización del IFA-DFZ-2021-711-X-RCA, se efectuó una inspección por parte de la SMA el día 3 de marzo de 2021. En el acta de inspección respectiva se consignó que: *“Se constata que el control de hipoclorito a las 10:40hrs. no se encuentra funcionando, por motivo de cambio de filtro.”*

80. Que, en este sentido, se constató en dos oportunidades la falta de cloración y control de hipoclorito de los Riles de forma previa a la descarga al Río Damas.
