**FORMULA CARGOS QUE INDICA A LA COMPAÑÍA
FORESTAL Y MADERERA PANGUIPULLI S.A.**

RES. EX. N° 1 / ROL D-264-2021

**I. IDENTIFICACIÓN DEL PRESUNTO INFRACTOR Y
DEL PROYECTO OBJETO DE LA PRESENTE
FORMULACIÓN DE CARGOS**

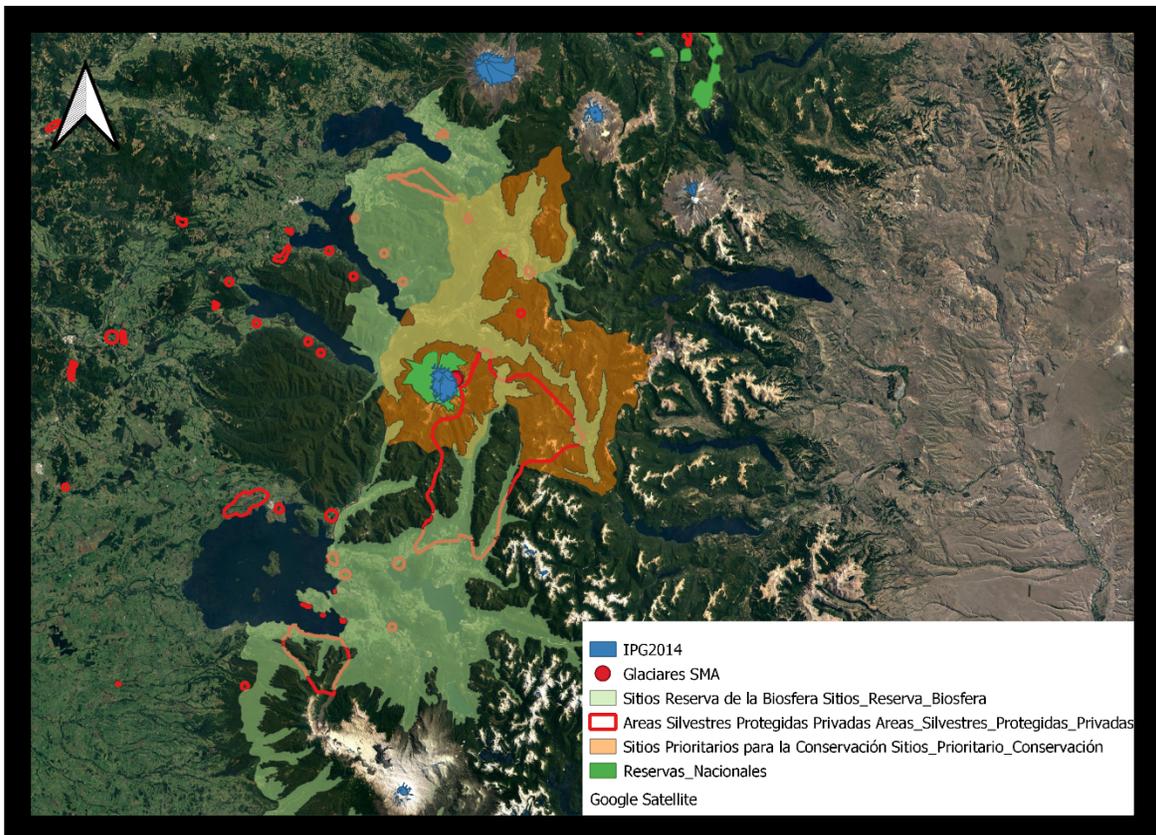
Imagen 1. Principales instrumentos de protección ambiental que regulan la zona de intervención.

7. Que, a modo ilustrativo, la imagen siguiente muestra los principales instrumentos de protección ambiental que regulan la zona, junto con los límites del glaciar Mocho Choshuenco en base al Inventario Público de la Dirección General de Aguas² (2014) y los puntos de intervención identificados como “Glaciares SMA”.

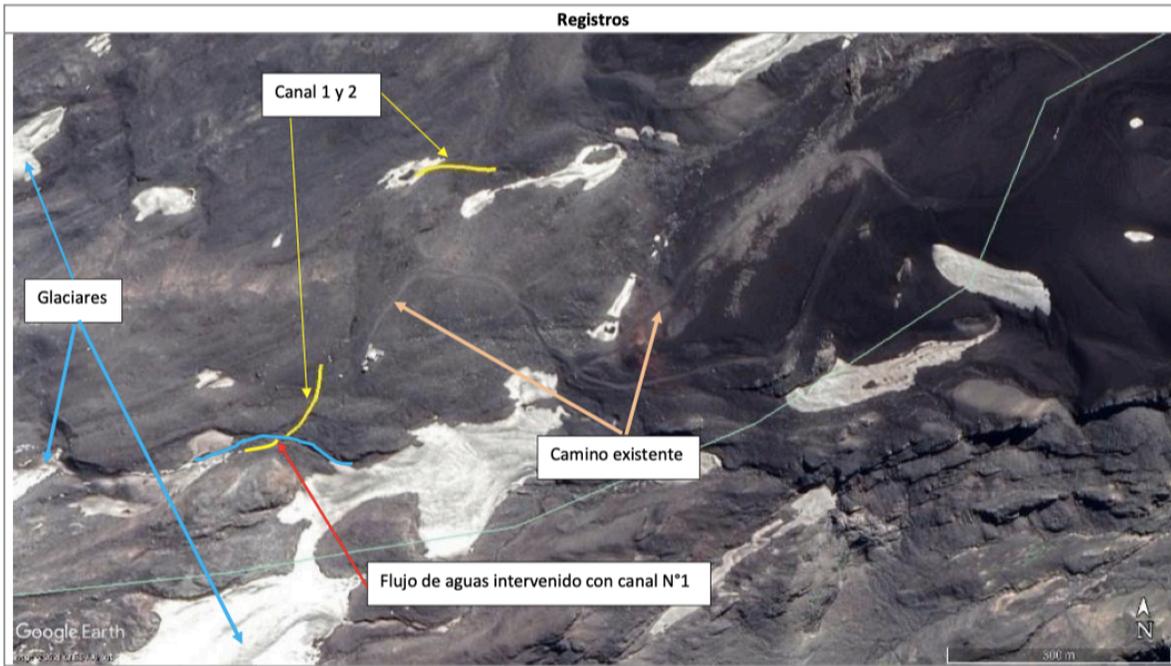
d. *La imagen a continuación ubica los principales componentes existentes en la zona. En amarillo se representa la ubicación de los canales realizados. En línea celeste se grafica el flujo natural de los glaciares, específicamente en el flujo intervenido. Se identifican glaciares y camino existente de comunicación entre Reserva Nacional con propiedad de Forestal Neltume Carranco.*

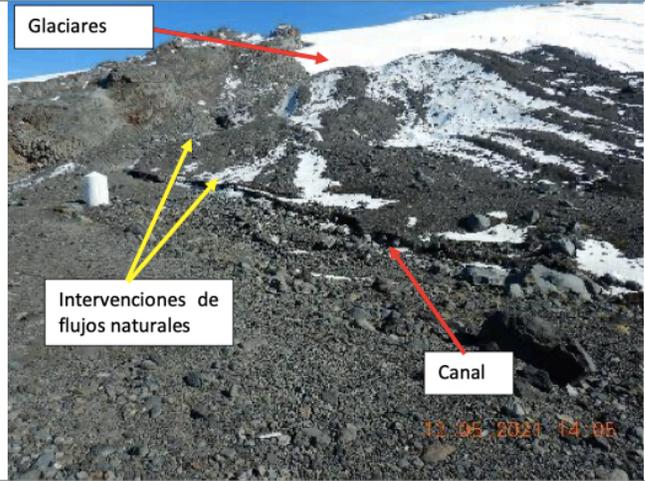
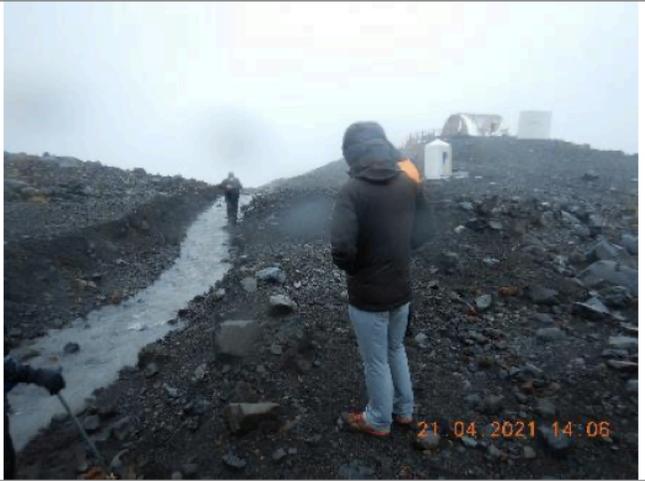
Fotografías 1 y 2. Intervención de cauce mediante la construcción del canal N°1

Fotografía 1.	Fecha: 12 mayo 2021
Descripción Medio de Prueba: Intervención de cauce. En la fotografía se observa canal de una longitud de 83 metros (canal N°1). Este canal interviene el flujo natural de las aguas proveniente de los glaciares	Descripción Medio de Prueba: El canal N°1 tiene una longitud de 83 metros, un ancho variable de 1.5 a 2.3 metros y una profundidad variable de 0.5 a 1.5 metros.

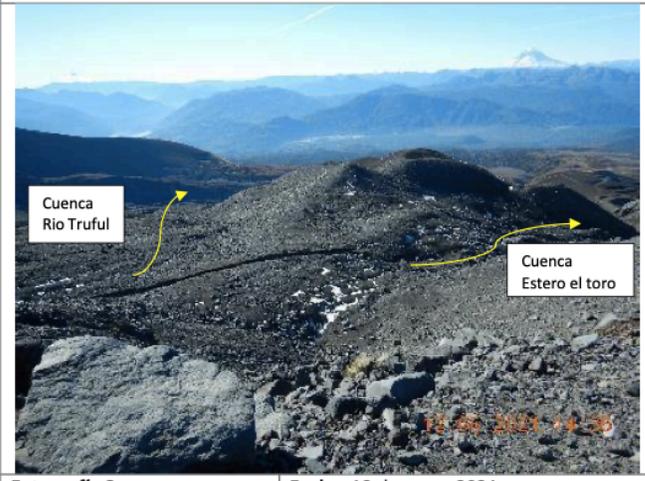
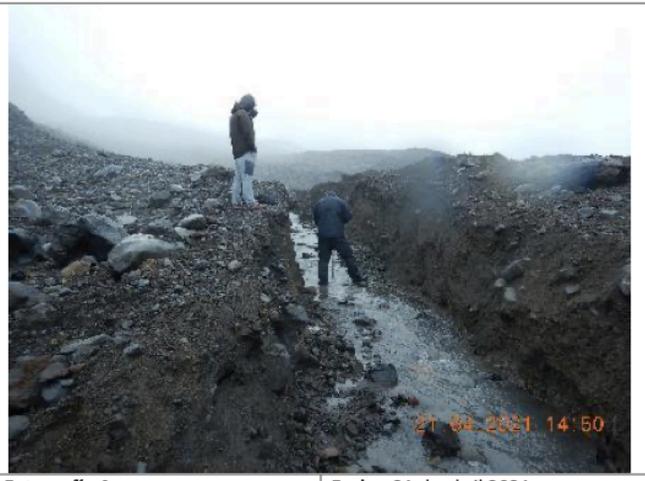
Fotografías 3 y 4. Intervención de cauce mediante la construcción del canal N°2

Fotografía 3.	Fecha: 12 de mayo 2021
Descripción Medio de Prueba: Canal N°2. El Segundo canal tiene una longitud de 76 metros aproximadamente. Este canal conduce las aguas del primer canal hacia cuenca superior del estero el toro.	Descripción Medio de Prueba: El canal N°2 posee una longitud aproximada de 76 metros, con un ancho variable de 1.5 a 2.3 metros y una profundidad variable de 0.5 a 1.5 metros.

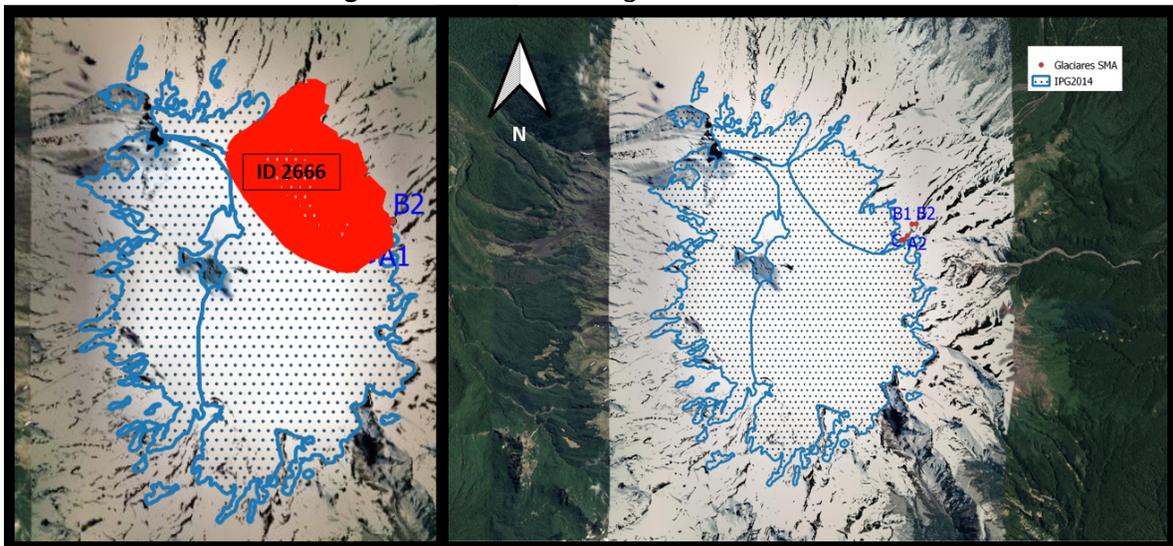
Imagen 2. Delimitación del glaciar volcán Mocho.

23. Que, la intervención antes descrita fue realizada en el glaciar volcán Mocho, según consta en el Inventario Público de Glaciares de la DGA (IPG2014³). En efecto, el referido cuerpo de hielo rola en el ID 2666 del referido catastro público, y corresponde a un glaciar de montaña, ubicado en la ladera noreste del volcán, con un volumen de 0,07811 km³ y un equivalente en agua de 0,07030 km³.

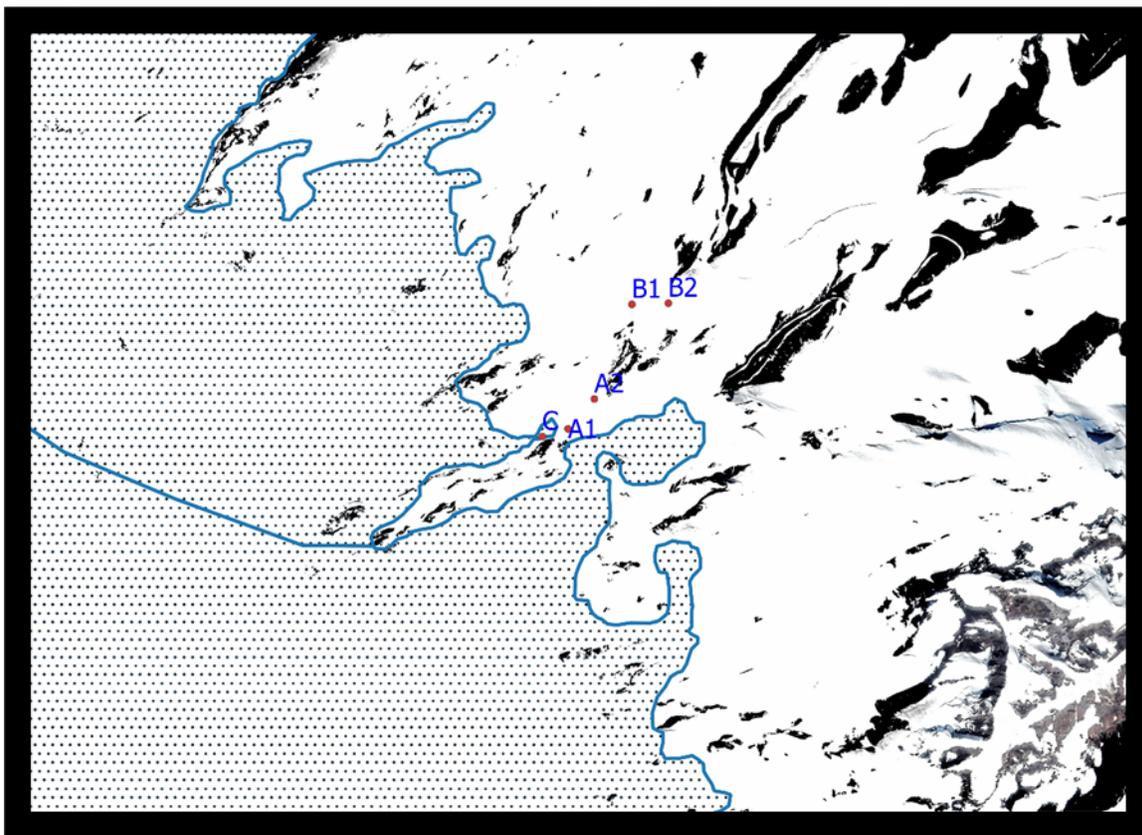
Imagen 3. Puntos de intervención en relación al polígono que delimita el glaciar volcán Mocho.

24. Que, los puntos de intervención constatados en las distintas actividades de fiscalización (considerando 14, letra e), permiten reconocer que el punto de intervención C se emplaza dentro del polígono que delimita el referido glaciar volcán Mocho, hecho que se grafica en la siguiente imagen confeccionada en base a cartografía del IPG 2014 DGA. A su vez, los hechos descritos, permiten reconocer y concluir que los puntos A1, A2, B1 y B2, interceptan y redirigen los flujos glaciares de deshielo, por lo que se compromete la disponibilidad de dichos caudales aguas abajo de su escurrimiento natural hacia el río Blanco, afluente al lago Maihue, ya que fueron desviados desde la cuenca natural hacia la cuenca del río Triful, o eventualmente tomar curso hacia el estero Tranca del Toro⁴, lugar de emplazamiento de la Central Hidroeléctrica Triful.

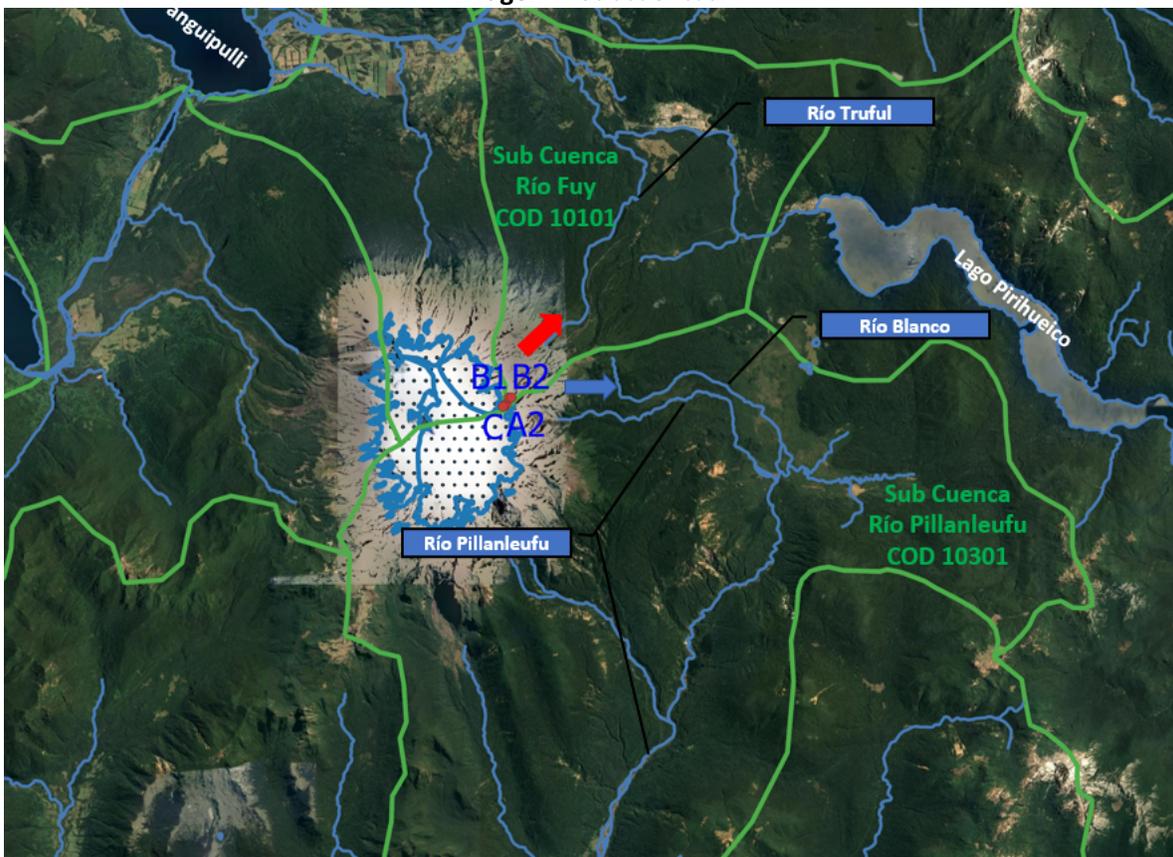
Imagen 4. Subcuencas.

28. Que, a efectos de graficar la intervención, se adjunta imagen que muestra ambas subcuencas, junto a los códigos de cada una de ellas en el catastro público de la DGA, y además se observa que las intervenciones en efecto se desarrollan en el límite entre cuencas. La imagen gráfica con una flecha azul el escurrimiento natural, y con una flecha roja el escurrimiento artificial luego de la intervención.

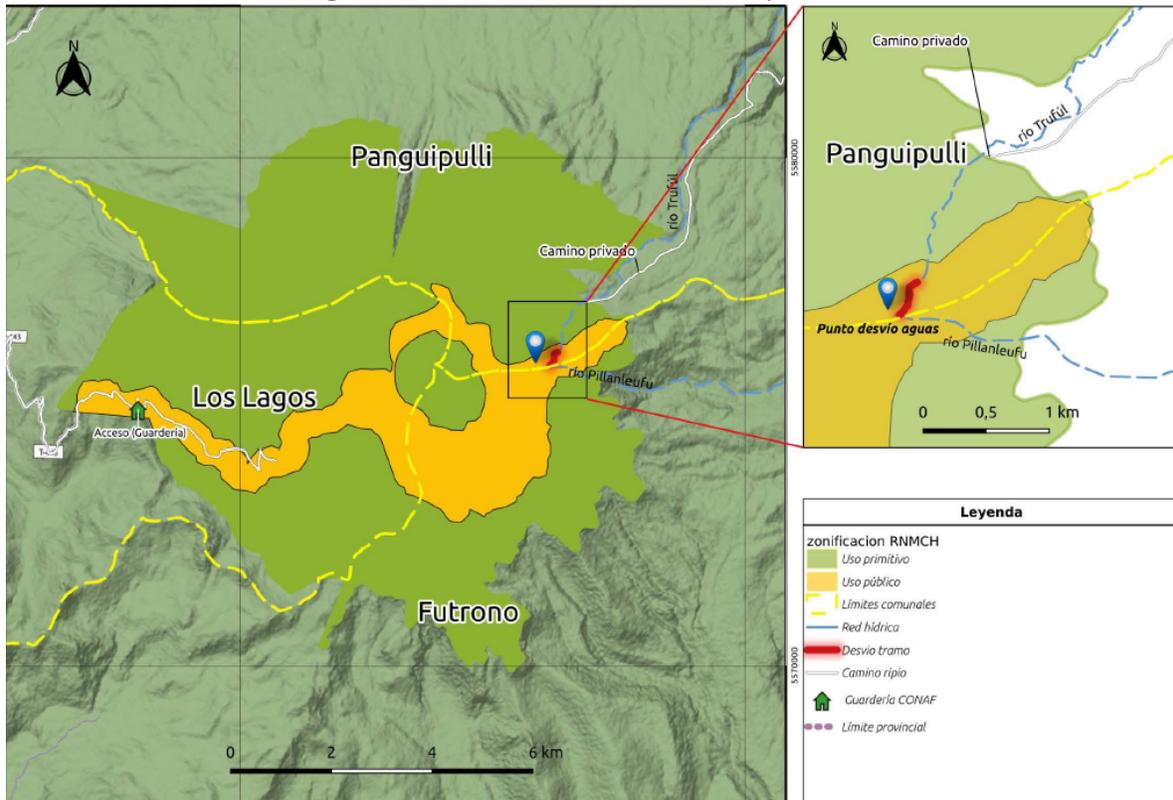
Imagen 5. Zona de intervención definida por CONAF.

29. Que, respecto del mismo hecho, CONAF generó información propia, concluyendo de forma consistente con la SMA y DGA, que el desvío efectuado, deriva artificialmente aguas hacia el río Triful, de aguas que de forma natural escurrían hacia el río Blanco y Pillanleufu:

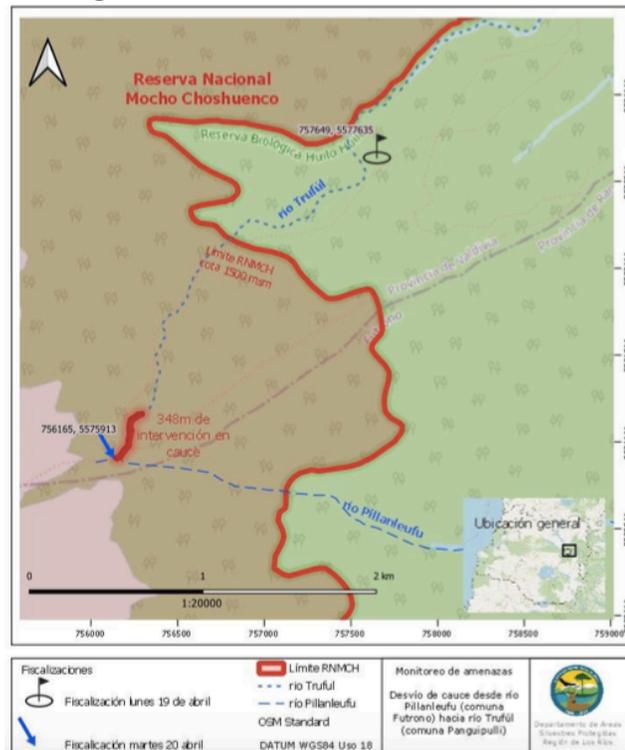
Imagen 6. Delimitación del área de la RN-MCH

41. Que, según lo descrito en la sección II de la presente formulación de cargos, la intervención realizada corresponde a una obra ejecutada en una reserva nacional. En efecto, la obra realizada fue la construcción de dos acueductos mediante el uso de una retroexcavadora para encauzar y obstruir artificialmente un curso de agua que escurría en forma natural hacia la cuenca del Lago Maihue dentro de la RN-MC. Lo anterior se puede visualizar con la imagen que se presenta a continuación:
