**FORMULA CARGOS QUE INDICA A CRILLÓN S.A.
TITULAR DEL PROYECTO PARQUE COUSIÑO MACUL,
LOTEO S1 Y S2.**

RESOLUCIÓN EXENTA N°1/ROL D-6-2022

4. Que, para efectos del presente procedimiento, el proyecto constituye una unidad fiscalizable denominada “**Parque Cousiño Macul, Loteo S1 y S2**” cuya titular es Crillón S.A.

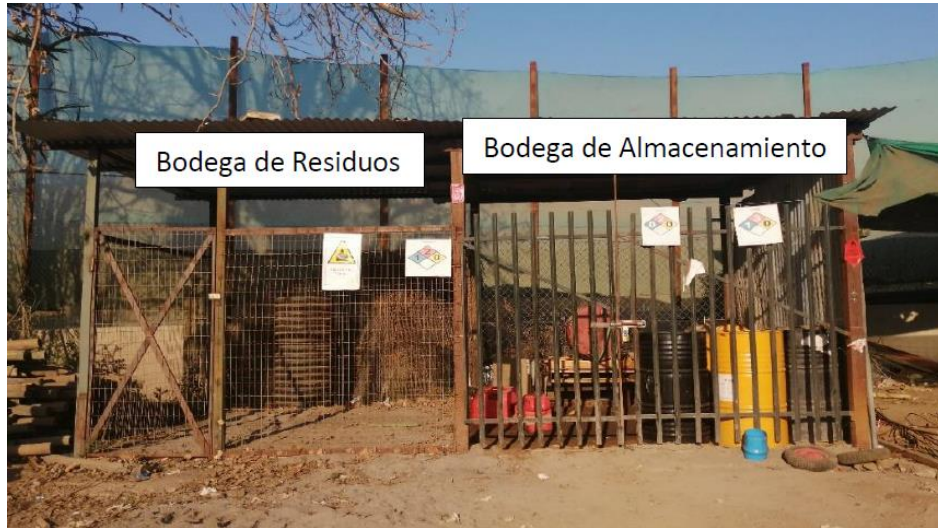
Fotografía N°1: Bodegas RESPEL.

33. Que, sin perjuicio de lo anterior, presentó una fotografía que identifica una “bodega de residuos” y una “bodega de almacenamiento”, la cual se acompaña a continuación:

34. Que, del análisis de la Fotografía N°1, queda de manifiesto que:

- El piso de la bodega no tiene base continua, impermeable ni resistente estructural y químicamente a los residuos, siendo el suelo natural su base, con potencial de infiltración de residuos en caso de derrame.
- No se encuentra protegida de la radiación solar ya que mantiene sus cuatro costados descubiertos.
- No cuenta con pretil de contención o contenedor con capacidad de retención de escurrimientos o derrames.
- La bodega se localiza adyacente al deslindes de la propiedad a una distancia inferior a 15 metros.
- No se observa la presencia de un extintor al interior de la bodega
- No cuenta con identificación que diferencia la bodega de sustancias químicas de la bodega de residuos peligrosos.

35. Que, sobre la base de lo anterior, es posible afirmar que la titular no implementó la bodega de residuos peligrosos, debiendo hacerlo por encontrarse en etapa de construcción.

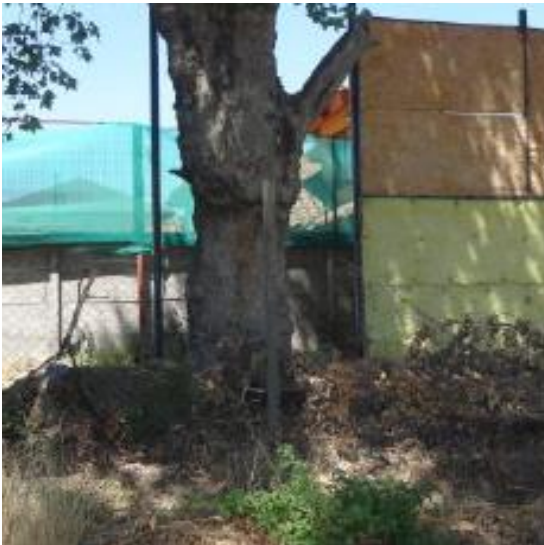
Fotografía N°2: Barrera Acústica

37. Que, en la actividad de inspección de fecha 15 de enero de 2019, se constató que la barrera acústica implementada presentaba zonas en las cuales no se encontraba implementada de forma continua ni completamente adherida al suelo, lo cual merma su efectividad (ver Fotografía N°2).

39. Que, por las consideraciones anteriores, es posible establecer que las medidas de control y mitigación de ruido, en particular, la barrera y la pantalla acústica, fueron implementadas de manera deficiente, afectando la eficacia de tales medidas.

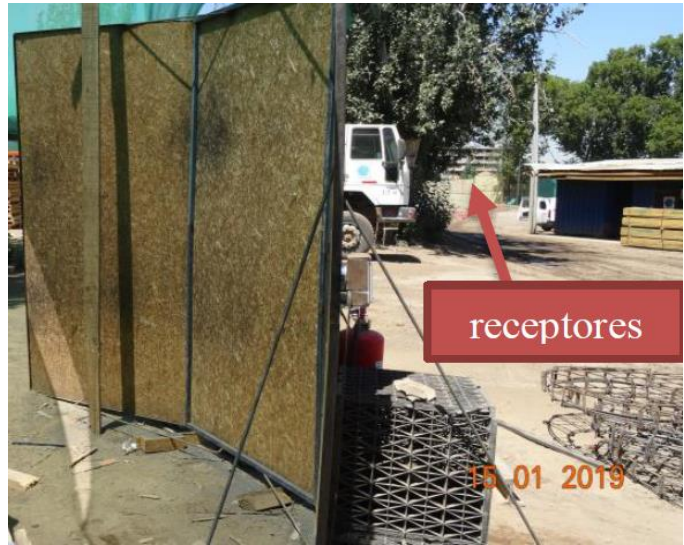
Fotografía N°3: Pantalla acústica

38. Que, adicionalmente, se constató que la pantalla acústica no cumple con las características de forrado interno, ya que no se encuentra cubierta con espuma de poliuretano o fibra de vidrio de al menos 3 cm de espesor, lo cual torna ineficaz la medida en el control de ruidos (ver Fotografía N°3).

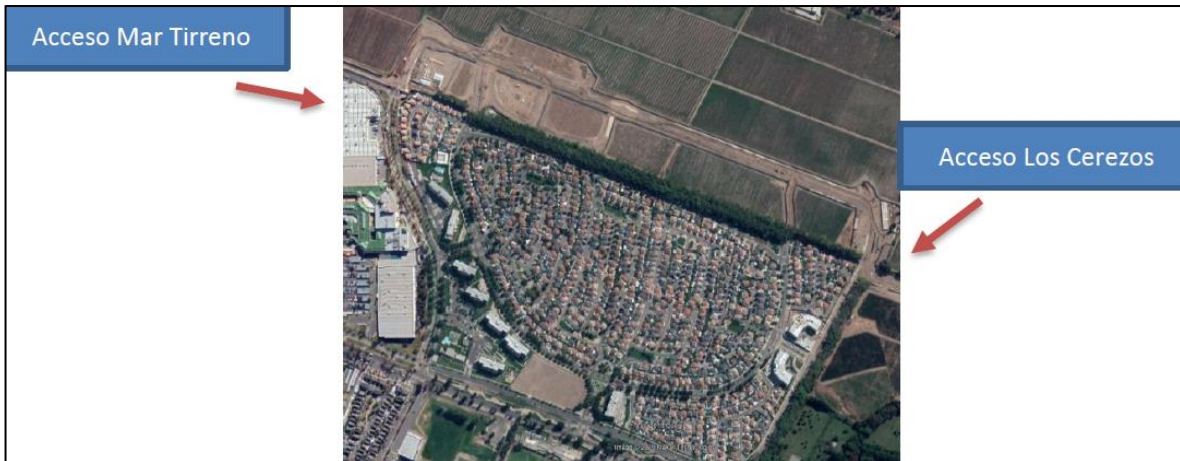
Imagen satelital N°1: Accesos a la faena

47. Que, en acta de inspección de fecha 15 de enero de 2019 se constató que existen dos accesos al área del proyecto. El primero, ubicado en calle Mar Tirreno por el cual ingresan los camiones; mientras que el segundo, ubicado en calle Los Cerezos, se encuentra la instalación de faenas, estacionamiento de vehículos y sector de bodegas de almacenamiento de sustancias y residuos peligrosos.

48. Que, el acceso por calle Los Cerezos, si bien fue contemplado como acceso al proyecto en la etapa de operación, en la fase de construcción no fue evaluado ambientalmente.
