**FORMULA CARGOS A BODEGAS Y VIÑEDOS RIBERAS DEL MAULE S.A.**

**RES. EX. N°1/ROL D-082-2022**

### b. Informe de Fiscalización Ambiental DFZ-2019-336-VII-RCA.

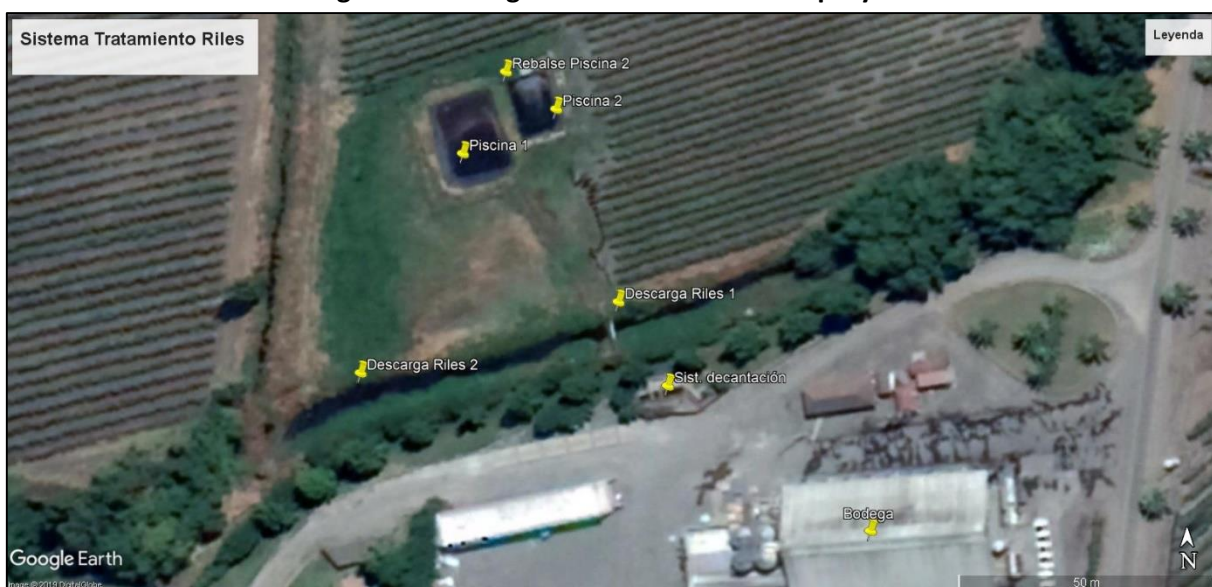
**Imagen N°1 – Imagen satelital de obras del proyecto**

- a) Se sustituyó la función del pozo de acumulación, por un sistema de decantación. En efecto, los RILes provenientes de la planta de tratamiento son dirigidos hacia os piscinas, excavadas en tierra e impermeabilizadas con geomembrana, las que cumplen la función de almacenamiento de RILes, que tendría el pozo de acumulación original. La primera piscina, recibe los RILes para luego ser derivada por rebalse hacia una segunda piscina, donde se realiza la succión del agua destinada a riego.
- b) Existe en el sector de las piscinas, una caseta donde se ubica una bomba y un caudalímetro, así como un sistema de neutralización no operativo.
- c) Se constató la ausencia de filtro de cuarzo u otro sistema de filtrado para material fino.
- d) Las piscinas no cuentan con sistemas de oxigenación ni cámara de monitoreo del efluente.

26. Para sintetizar, el IFA DFZ-2019-336-VII-RCA, señala que los hechos constatados en el acta de inspección ambiental y en base a al análisis de los antecedentes que obran en el expediente, que representan hallazgos relevantes son los siguientes, en cuanto a la planta de tratamiento de RILes:

- El sistema de tratamiento de RILes no cuenta con sistema de oxigenación y no se encuentra implementado el sistema de neutralización, por lo que el sistema de tratamiento de RILes no se realiza conforme a la RCA N°140/2007, resultando, en consecuencia, que los RILes son dispuestos en el sector de riego sólo parcialmente tratados.

- Se constató un cambio en la función del pozo de acumulación y tratamiento, el que actualmente es utilizado como parte del sistema de decantación de sólidos, por lo que el sistema de tratamiento de RILes no se realiza conforme a la RCA N°140/2007.

- Se constató la existencia de dos piscinas de acumulación de RILes provenientes de la planta de tratamiento, obras que no fueron consideradas en el proyecto y que solo cumplen la función de almacenamiento del pozo de acumulación, en cuanto en éstas no se completa el proceso de tratamiento de oxigenación y neutralización.

- Falta de implementación existencia de filtro de cuarzo u otro sistema de filtrado para material fino, cuya finalidad es minimizar las partículas que hayan quedado en suspensión en el pozo de acumulación, para permitir una adecuada disposición de los RILes.

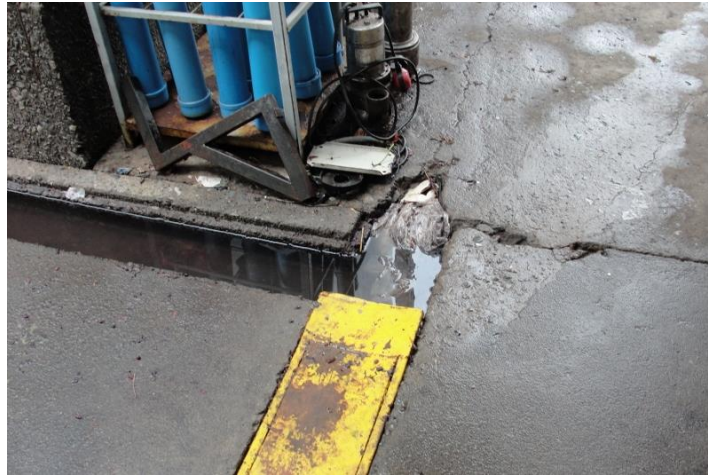
**Imagen N°3:** Canaleta matriz (amarillo) y ducto (color blanco) que conduce los riles hacia el cauce superficial y tapón de polietileno.

- a) Las aguas de procesos son captadas y conducidas a través de canaletas, hacia un canal matriz que conduce todos los RILes de la bodega hacia una cámara.
- b) Agregó que existe una tubería de PVC que conecta el canal matriz a un canal interior del predio, unidos por un tapón de polietileno, el que no impide el paso de RILes desde el canal matriz hacia dicho ducto y posterior descarga en el cauce, siendo, además, de carácter removible.
- c) Dicha descarga está ubicada al sur de la planta de procesos, en oposición al sistema de tratamiento de RILes.

- a) Desde el canal matriz del sistema de recolección de RIL, se evidenció una descarga hacia un cauce superficial (canal interior al predio).
- b) Existencia de dos descargas de residuos líquidos, generados por el rebalse y esguerrimiento de RILes desde las piscinas de acumulación, hacia otro cauce superficial ubicado al norte del predio.
- c) Estas prácticas no fueron consideradas en el proyecto, ya que éste sólo considera que los

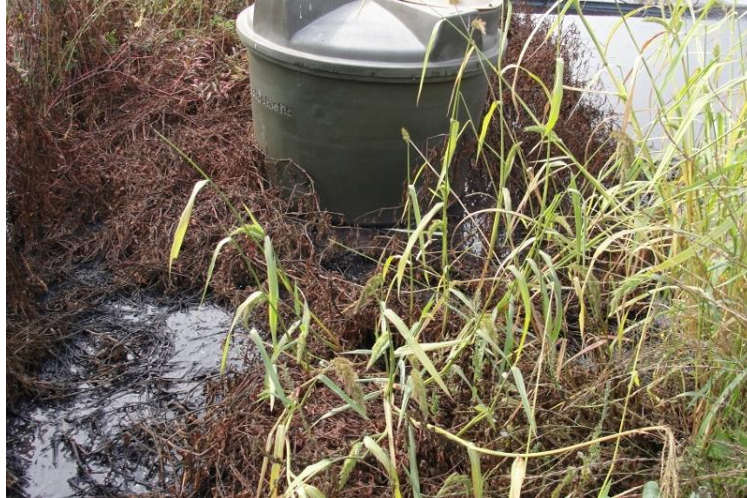
**Imagen N°5:** Detalle del punto de rebalse de riles desde piscina N° 2

- a) Fuga de RILes pretratados desde la piscina de acumulación número dos, hacia cauce superficial al norte del predio.
- b) Derrame por rebalse y escurrimiento de RILes pretratados desde la piscina número dos, hacia cauce superficial al norte del predio.

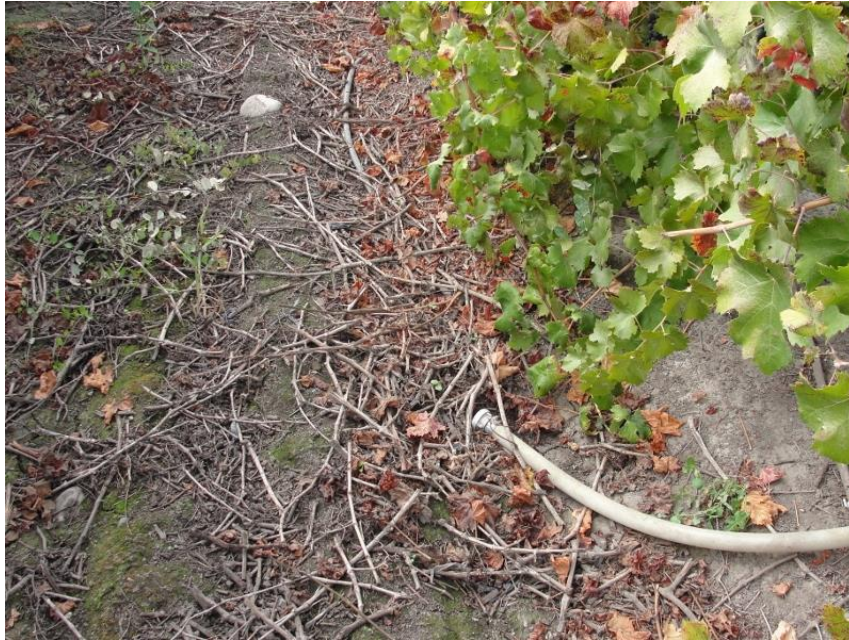
**Imagen N°7:** Punto donde termina de la manguera utilizada

- a) No se implementó el sistema de riego por micro aspersión, si no que éste se realiza mediante sistema de tendido a través de una manguera, la que se dispone manualmente en los sectores de cultivo.
- b) La bomba impulsora de RIL para riego se encuentra inoperativa, ya que la tubería que conecta el equipo con la manguera estaba rota, lo que impide que el sistema de bombeo descargue RILes al predio mediante micro aspersión.

- a) No se ha implementado el sistema de riego mediante micro aspersión, el cual fue proyectado para lograr una distribución homogénea de los RILes y carga orgánica sobre el suelo, además de lograr una alta eficiencia de distribución del RIL sobre el terreno. Actualmente el riego se realiza mediante sistema tendido a través de una manguera que se ubica manualmente en los sectores destinados a riego, lo cual es un método no considerado en el proyecto.
- b) Bomba impulsora de RIL destinado a riego estaba inoperativa, lo cual impide que el sistema de bombeo descargue RILes al predio mediante sistema de micro aspersión.
