**FORMULA CARGOS QUE INDICA A AGRÍCOLA SUPER
LTDA., TITULAR DE CERDOS LONGOVILO -
AGROSUPER**

RES. EX. N° 1 / ROL D-103-2022

Santiago, 9 de junio de 2022

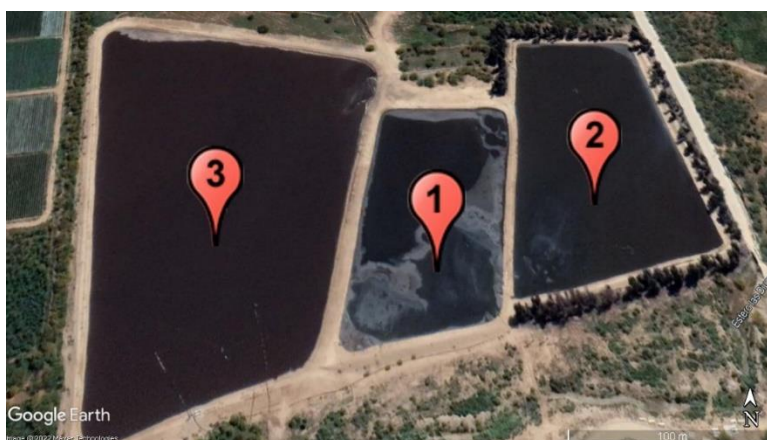
Figura 1. Distribución de lagunas en el sistema de tratamiento de Riles

14° A partir de los hallazgos constatados en el IFA DFZ-2018-2286-XIII-RCA, particularmente, en base a la visita inspectiva de 23 de julio de 2018, se pudo identificar la existencia de tres lagunas: la Laguna N° 1, que se ubica al centro del sistema; la Laguna N° 2, ubicada al oriente de la Laguna N° 1; y la Laguna N° 3, ubicada al poniente de la Laguna N° 1. Asimismo, en terreno se observó que de la Laguna N° 1, los Riles caen directamente a la Laguna N° 2 y, de ésta, son derivados a la Laguna N° 3 por rebalse mediante un sistema de tubería vasocomunicante. La disposición de estas lagunas se puede apreciar con claridad en la siguiente Figura.

15° Para determinar qué lagunas corresponden a la anaeróbica y facultativa evaluadas ambientalmente, el IFA efectúa un análisis de las superficies de las distintas lagunas, indicando que las dimensiones de la Laguna N° 1 se condicen con las dispuestas en la evaluación ambiental para la laguna anaeróbica. De este modo, al ubicarse al poniente, la Laguna N° 3 correspondería a la laguna facultativa autorizada ambientalmente. Lo anterior, se confirma por la revisión de imágenes satelitales históricas del satélite Landsat 5 Surface Reflectance Tier 1 (1997, 1998, 2000 y 2003), a partir de las cuales se elaboraron imágenes de

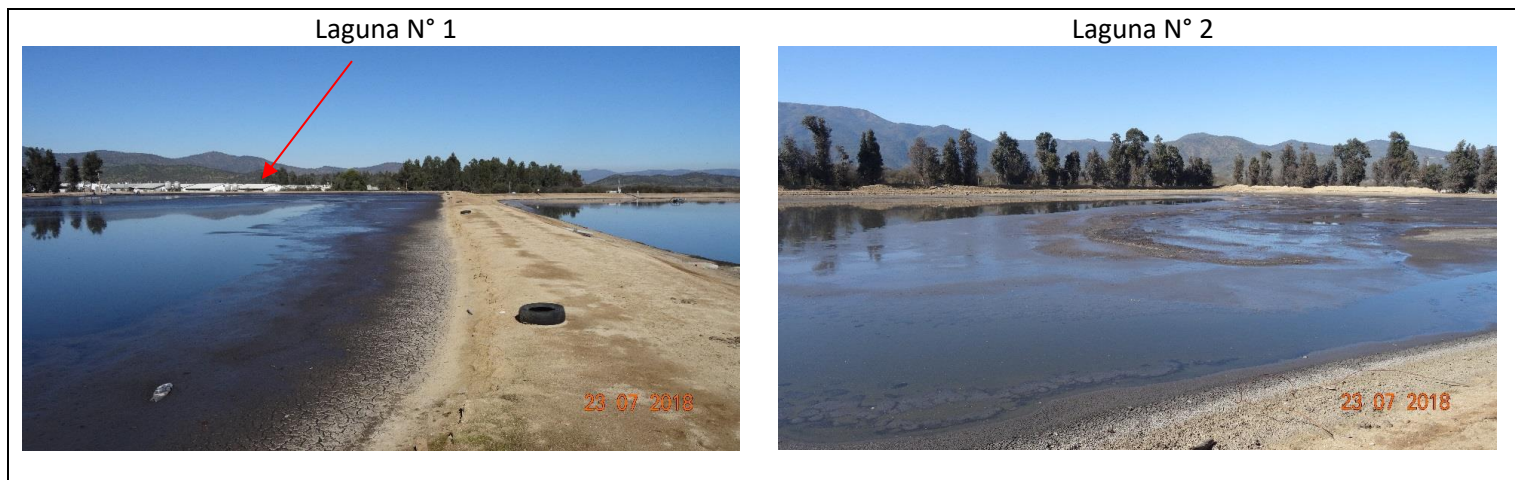
Fotografías 1 y 2. Estado de las Lagunas

| N° | ID | Fecha de ingreso | Denunciante | Materias denunciadas |
|---|---|---|---|---|
| 1 | 88-RM-2017 | 20/02/2017 | Gustavo Mauricio Chacón Pérez | Indica la ocurrencia de la rotura de una tubería de Agrosuper, ubicada en el sector de Rinconada de Longovilo. Los hechos habrían ocurrido el día 28 de enero de 2017, produciéndose un derrame de agua contaminada sobre diversos predios, entre ellos el del denunciante, habiendo alcanzado un estero cercano. Todo lo anterior, habría generado malos olores y presencia de moscas ¹ . |

19° El colmatamiento de la laguna anaeróbica (Laguna N° 1), así como la abundante presencia de sedimentos y lodos constatados en la actividad de inspección, llevan a presumir que no existe una separación de fases (anaeróbica en todo el fondo y película aeróbica superficial), lo cual es indicador de una mala operación del sistema de tratamiento de Riles. Por lo anterior, el efluente clarificado de la laguna anaeróbica no será el esperado al ingresar a la laguna facultativa.

20° Luego, en lo que respecta a la laguna facultativa, bajo los términos aprobados en la RCA N° 410/1998, el sistema de tratamiento contaba con un caudal afluente de 1200 m³/día, lo que generaba que el tiempo de residencia del RIL en la laguna facultativa original de 88.136 m³ (Laguna N° 3) fuese de 73 días, periodo en el cual se lograba la oxidación de la carga contaminante. Sin embargo, la utilización de una laguna facultativa de 50.000 m³ (Laguna N° 2), reduce el tiempo de residencia a 42 días, lo que afecta el proceso de oxidación y reducción de materia orgánica. Asimismo, como se observa en la Fotografía 2 de esta resolución, en terreno tampoco se pudo apreciar una separación de fases (zona aerobia en superficie y una zona anaeróbica en el fondo), al constatarse abundante sedimento.
