**FORMULA CARGOS QUE INDICA CONTRA CGE  
TRANSMISIÓN S.A. TITULAR DEL PROYECTO  
“SISTEMA DE TRANSMISIÓN 220/110 kV  
COPAYAPU-GALLEGUILLOS”.**

**RES. EX. N° 1 / ROL F-039-2022**

**Santiago, 22 de julio de 2022**

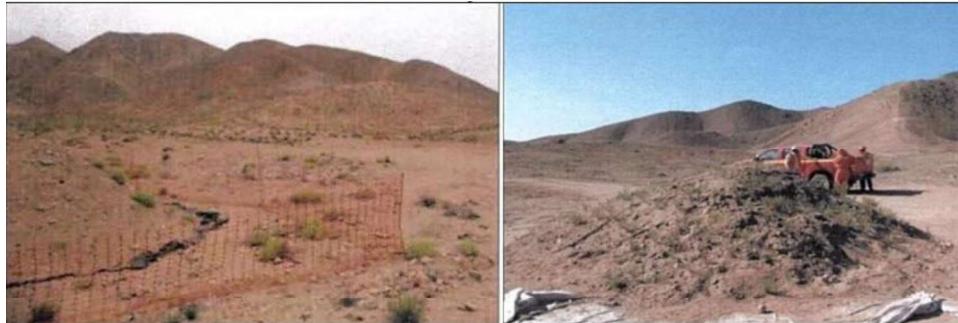
10. De la revisión de la documentación entregada por el Titular, mediante carta de fecha 02 de agosto de 2019, como del <sup>2</sup>seguimiento ambiental respectivo, se advierte que la empresa efectuó un procedimiento de rescate de germoplasma identificado en el área de construcción de <sup>3</sup>17 torres, como áreas objeto de realización de la medida, de acuerdo a la metodología descrita en el considerando 8.3 de la RCA N°105/2012. Acto seguido, con fechas 5, 7, y 9 de junio de 2014, remueve los primeros 50 cm de suelo en acopios dimensionados y georreferencias sobre una capa de geotextil o plástico, delimitándose cada uno de los acopios con malla dorment. Luego, durante la fase de construcción se realizan dos seguimientos de rescate de germoplasma durante los años 2014 y 2015. Concluye, el primero de ellos, que “las precipitaciones durante el presente año 2014 permitieron nula o baja expresión del Desierto Florido en la zona del Proyecto. Sólo se encuentran individuos aislados, los que escasamente han completado su ciclo reproductivo” (énfasis agregado); y, el segundo, identificado como informe final, indica que “en base a la evidencia presentada y descrita en este documento y a lo largo de todo el proceso realizado para cumplir con este compromiso, se puede afirmar que la medida ha sido cumplida de forma satisfactoria en base a lo descrito en la RCA N°105/2012”. (énfasis agregado). El Titular, concluye, el éxito de ejecución de la medida, indicando que “se pudo constatar que en todos los montículos, aunque en baja proporción, hubo germinación. Se constató que en todos los casos se trataba principalmente de las mismas dos especies, Colondrinia longiscapa y Nolana balsamiflua en proporción variable según sector”, adjuntando la siguiente imagen que sustentaría sus dichos:

Imagen N°1. Montículos con acopio en suelo, los cuales presentan germinación.

11. En virtud de lo expuesto, el titular no ha dado cumplimiento a lo establecido en el considerando 8.3 de la RCA, en relación a la forma de seguimiento de la evaluación de la germinación natural y sobrevivencia en sectores restituidos aledaños a las áreas intervenidas, debido a que el monitoreo efectuado sobre los acopios de suelo, no dan cuenta del monitoreo en el sector de suelo restituido en sectores aledaños de las obras como se establece en la normativa precitada. En efecto, el Informe Final de Rescate de Germoplasma, usa como parámetro de cumplimiento de la medida de restitución de suelo vegetal, la germinación en los montículos formados a partir de acopio de suelo, lo que no se condice con lo requerido por la RCA del proyecto, que dispone como método de verificación la realización una “*verificación in situ de germinación natural de especies en suelos restituídos*”, lo que naturalmente refiere a los sectores emplazados en las bases de las torres y cercanos a estas.

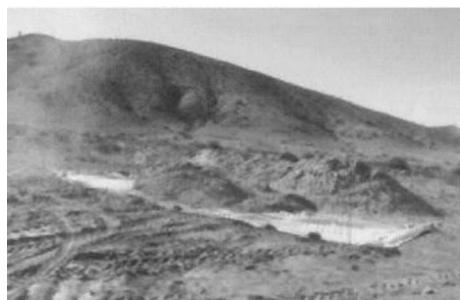
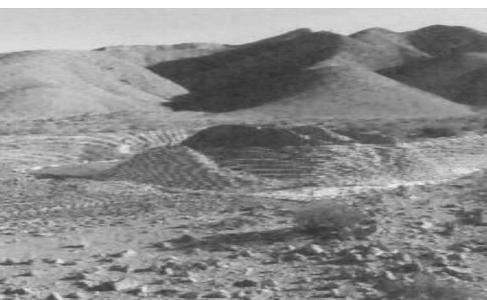
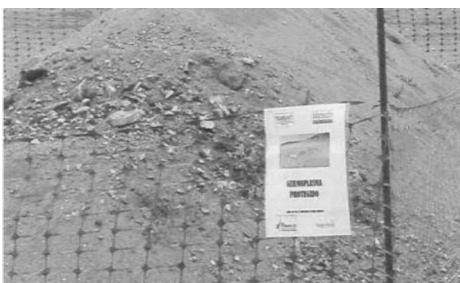
19. Revisada la documentación entregada por el Titular, las imágenes presentadas dan cuenta de sectores rodeados de cerros, con pequeños acopios de suelo, delimitados con malla y señalética indicando "*germoplasma protegido*" (Imagen N°2, fotos A, B y C), no coincidiendo estas imágenes, con el acopio constatado en la inspección ambiental en el sector de la subestación eléctrica. En efecto, el acopio emplazado al costado de la S/E Copayapu (Imagen N°3, fotos D y E), comprende una superficie de un total de 0.942 ha y una altura de 10 metros aproximadamente.

**Imagen N° 2 – Pequeños acopios de material, presentados por el Titular a solicitud de registro de instalación de señalética de identificación y de geotextil en acopio de suelo constatado a un costado de la S/E Copayapu durante la inspección ambiental. (Fotos A, B y C).**

20. En virtud de lo expuesto, es posible sostener que el Titular, por una parte no realizó la instalación de señalética y geotextil en el acopio de suelo ubicado a un costado de la S/E Copayapu, y por otra, no emparejó este, en circunstancias que este debía ser acomodado de manera uniforme y compacta en el entorno de la subestación,

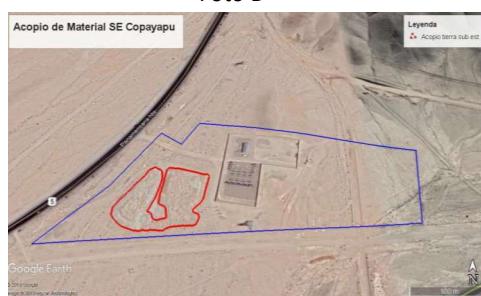
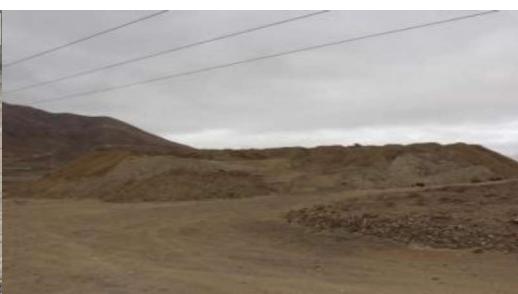
**Imagen N°3- Acopio de tierra ubicado al exterior de la SE Copayapu, pero al interior del cerco perimetral, de una superficie aproximadamente 0.942 ha y una altura de 10 metros. (Fotos E y D)**

manteniendo además residuos industriales no peligrosos en esa zona. En consecuencia, el conjunto de hechos descritos, se encuentran dotados de mérito suficiente para formular cargos sobre la materia.

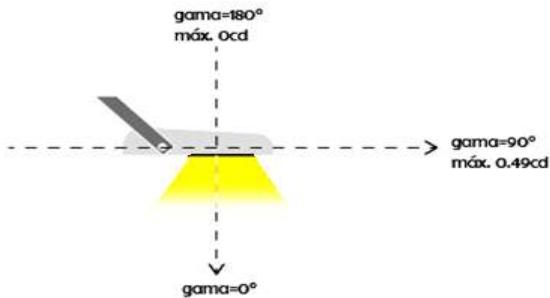
32. Que, de conformidad a lo dispuesto en el artículo 6 del D.S. N°43/2012 -respecto respecto al límite de emisión de intensidad luminosa- "*en el caso de lámparas instaladas en luminarias o proyectores, que se utilizan en alumbrado ambiental, alumbrado funcional, alumbrado industrial, alumbrado ornamental y decorativo, avisos y letreros iluminados, las exigencias serán las siguientes: (...) 2. Una distribución de intensidad luminosa de 0 candelas, para un ángulo gama mayores a 90°, por cada 1.000 lúmenes del flujo de la lámpara*". A su vez, se define en el artículo 5 de la citada norma el Ángulo Gama como el "*ángulo formado por la perpendicular bajada desde el centro de la luminaria, o el proyector, a la calzada y el plano horizontal que pasa por el centro de la lámpara*". Una representación de dicho ángulo se observa en la **Imagen** a continuación.

**Imagen 4. Representación de ángulo gama 90°.**

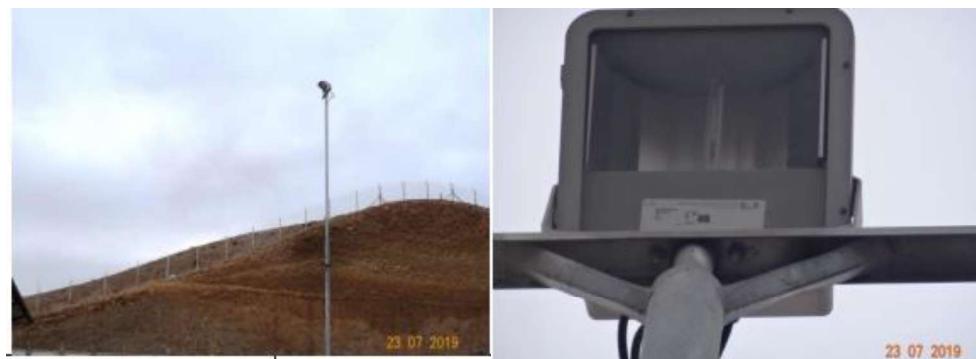
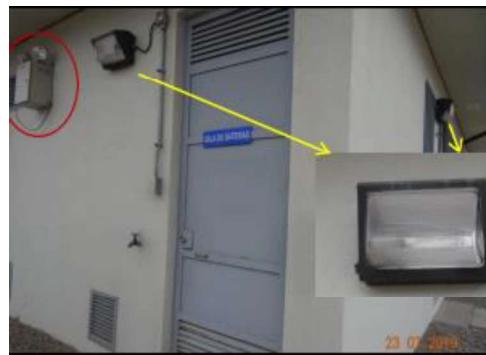
34. Que, el acta de inspección levantada con fecha 23 de julio de 2019, constata que las luminarias de Sistema de Transmisión 220/100 kV Copayapu-Galleguillos “(...) poseen un ángulo de inclinación que permite la proyección de luz para el ángulo de gama mayor de 90°”. Lo anterior se ve corroborado en las fotografías acompañadas al Informe de Fiscalización DFZ.2019-901-III-RCA, en que se observa que las luminarias se encuentran instaladas de forma que sus emisiones de luz excederían el ángulo gama 90°. Las siguientes imágenes corresponden a algunas de las referidas fotografías.

**Imagen N°5. Luminarias en S/E Copayapu.** Luminarias con un ángulo de inclinación permite la proyección de luz para el ángulo de gama mayor de 90°, hacia el hemisferio superior.

36. Que, las luminarias de Sistema de Transmisión 220/100 kV Copayapu-Galleguillos constituyen fuentes que –según se constató por personal fiscalizador de esta Superintendencia- emiten un flujo luminoso al hemisferio superior, generando en consecuencia una distribución de intensidad luminosa mayor que 0 cd/klm por sobre los 90º del ángulo gama, y por lo tanto, exceden el límite de emisión establecido en el artículo 6, N°2 del D.S. N°43/2012.

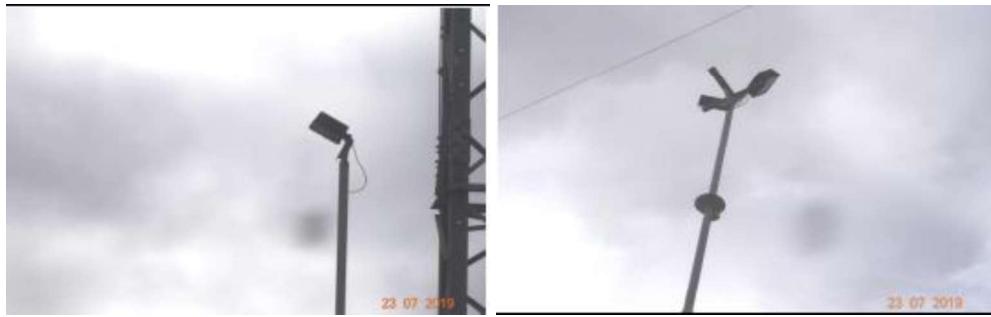
**Imagen: 6: Luminarias S/E Galleguillos.** Luminarias con un ángulo de inclinación permite la proyección de luz para el ángulo de gama mayor de 90°, hacia el hemisferio superior.
