**FORMULA CARGOS QUE INDICA A LA ILUSTRE
MUNICIPALIDAD DE VICTORIA**

RESOLUCIÓN EXENTA N°1/ROL F-038-2022

A.1. Operación del Vertedero Victoria por sobre la vida útil aprobada mediante RCA N° 25/2010 y RCA N° 228/2014

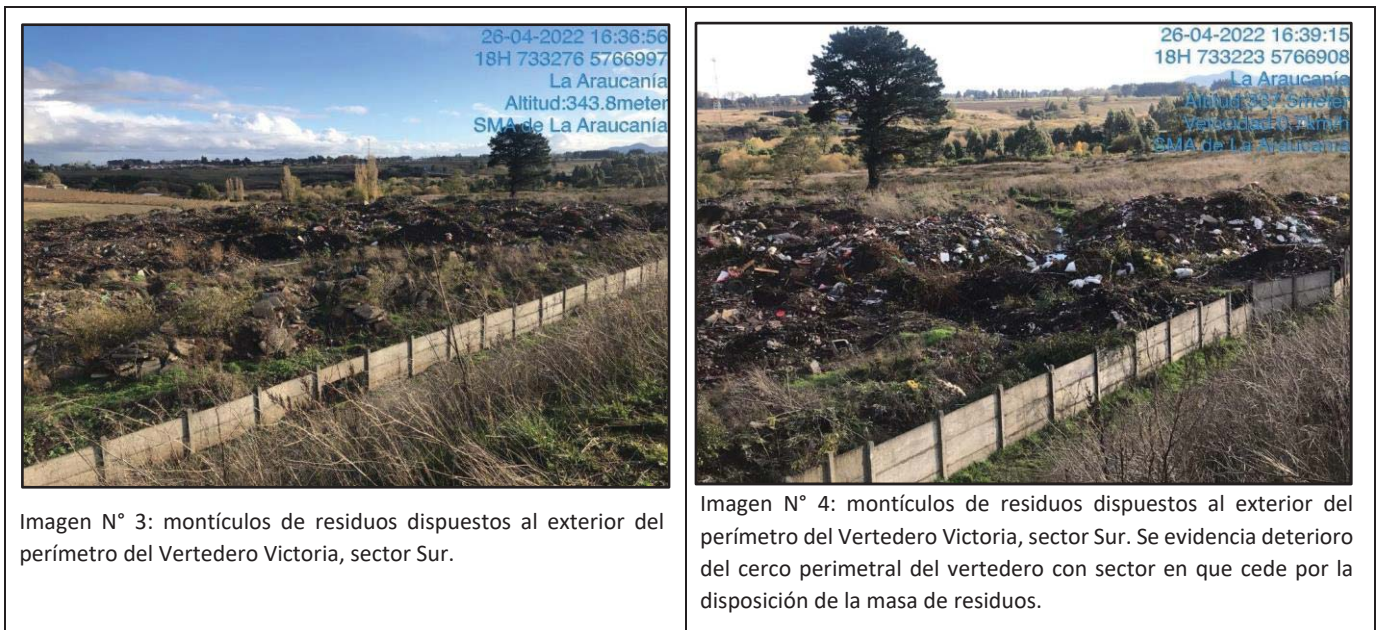
Imágenes N° 3 y N° 4

24. Por su parte, mediante visita de inspección de fecha 26 de abril de 2022, se constató que el frente de trabajo del Vertedero Victoria se encontraba activo, existiendo trabajo de maquinaria disponiendo residuos y aplicando material sobre la pila para su posterior paso por la zona de cobertura y la generación del asentamiento y compactado. De acuerdo a información entregada por personal operador del vertedero, diariamente se produce el ingreso de aproximadamente 6 camiones, con un volumen promedio de residuos de 12 m³ cada uno. Asimismo, desde el exterior del vertedero hacia el costado Sur se observaron montículos de residuos acopiados, resultado de labores de disposición ejecutadas por la Municipalidad, evaluándose emparejar el sector con maquinaria para efectos de extender la zona de disposición de escombros, según lo informado por personal operador del vertedero. Por su parte, al costado Oeste del vertedero se observó una línea de residuos dispuestos por particulares, verificándose una columna de humo que salía del acopio de los residuos.

28. A continuación, se insertan las imágenes N° 3 a N° 8, asociadas a la condición de disposición de residuos en el Vertedero Victoria a abril de 2022.

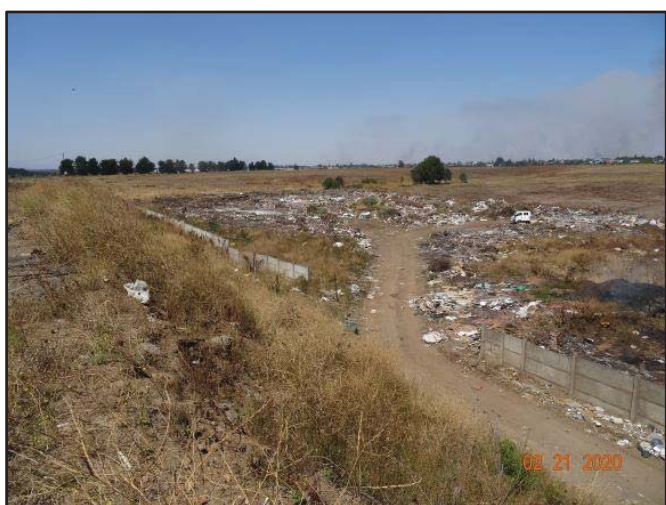
30. Sin perjuicio de lo anterior, a partir de los hallazgos constatados en el IFA DFZ-2020-2407-IX-RCA, en base a las actividades de fiscalización realizadas en realizadas el 21 de febrero y 6 de octubre de 2020 y el 24 de enero de 2021, personal de la SMA verificó la existencia de diferentes puntos del cerco perimetral con daños estructurales y deficiencias, resultando de mayor relevancia la discontinuidad detectada del cierre perimetral en aproximadamente 10 metros en el sector Sur del Vertedero Victoria, verificándose que la ausencia de cierre en dicha parte permitiría el acceso a la formación irregular de un microbasural. Al respecto, se observó al interior del microbasural la quema de residuos -circunstancia que sería reiterativa-, comprobando la ausencia de un control sobre el manejo e ingreso de residuos, así como la presencia de personas ajenas a la operación del Vertedero Victoria realizando actividades en su interior.

Imagen N° 9: ausencia de cerco perimetral en sector sur Vertedero Victoria evidenciando el acceso al microbasural.

2	Cercos perimetrales discontinuos y en mal estado a lo largo del perímetro del Vertedero Victoria, conforme a lo indicado en los considerandos 29 al 34 de este acto	RCA N° 25/2010, Considerando 3.2.2. <i>“Esta etapa implica inicialmente la reparación y mejoramiento de las zonas en las cuales está en forma deficiente el cierre perimetral, así como la implementación de un cerco perimetral que permitirá el soporte de la torta de RSD”.</i> RCA N° 25/2010, Considerando 3.3, literal g): Mantenimiento del recinto. <i>“El cierre perimetral deberá mantener su consistencia en su totalidad y además la funcionalidad del portón de acceso, deberán reponerse aquellas panderetas que hayan sido despegadas o retiradas de muro que comprende el cierre perimetral, además de repararse en caso necesario los polines y</i>

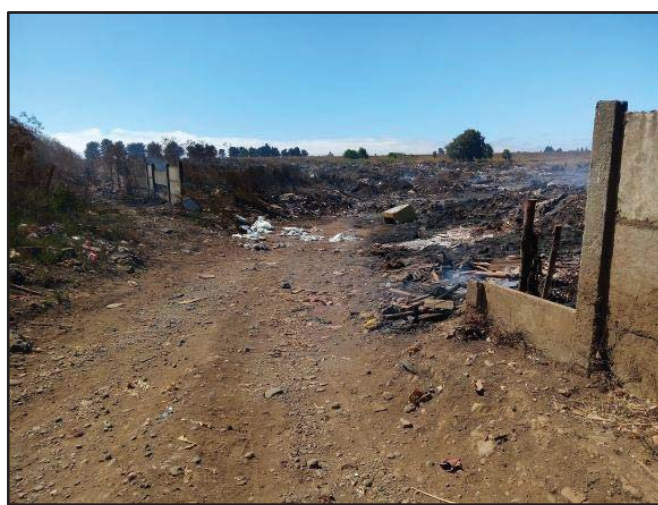
Imagen N° 10: sector de discontinuidad cerco perimetral Vertedero Victoria evidenciando el acceso al microbasural y constatando quema de residuos en su interior.

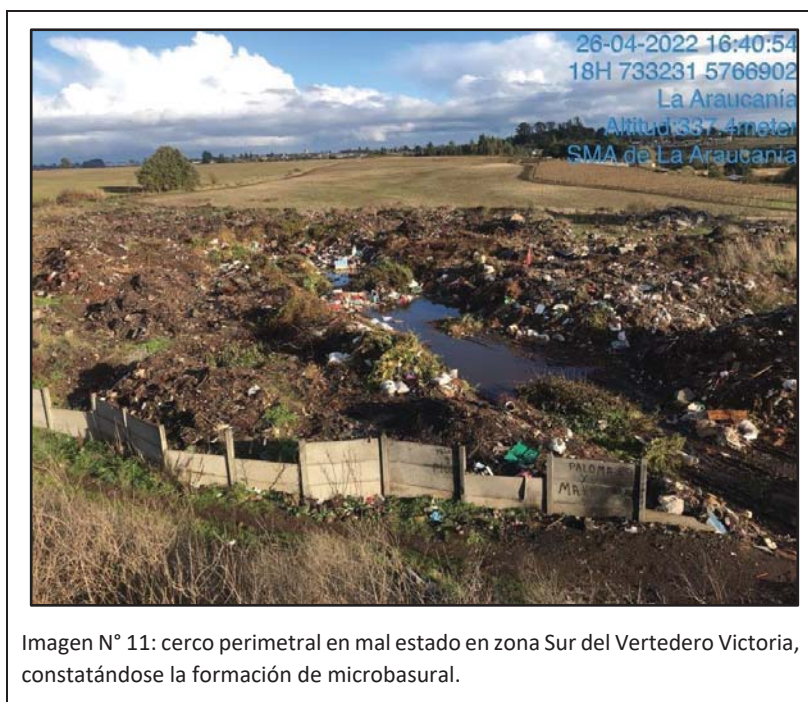
Imagen N° 11

Imagen N° 11: cerco perimetral en mal estado en zona Sur del Vertedero Victoria, constatándose la formación de microbasural.

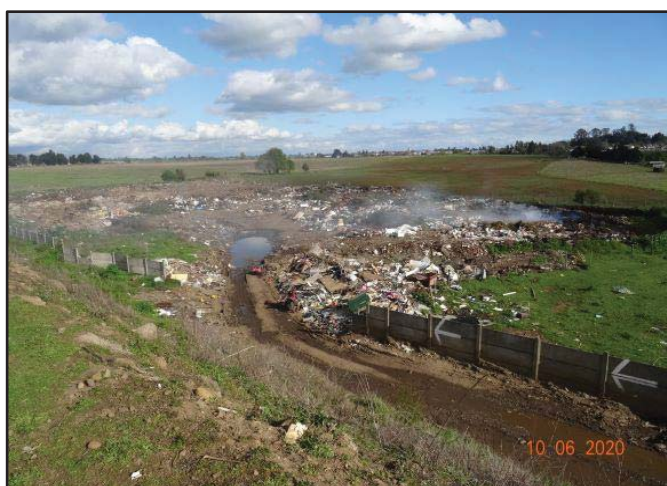
43. En relación a lo señalado, a partir de los hallazgos constatados en el IFA DFZ-2020-2407-IX-RCA, particularmente en base a la visita inspectiva de fecha 6 de octubre de 2020, se constató, al interior del microbasural, una zanja con escurrimiento de aguas -de potencial contacto con residuos- en dirección al Río Traiguén, sin verificarse un control sobre dicha escorrentía. A propósito de ello, cobra importancia la obligación de monitoreo y control de las aguas superficiales en el Río Traiguén, al ser el mecanismo de seguimiento y control sobre la calidad de las aguas superficiales (variable ambiental de potencial afectación por la operación del vertedero) y al constituir una medida esencial del Plan de Cierre del Vertedero Victoria para efectos de eliminar o minimizar efectos sobre las aguas superficiales.

Imagen 12: sector de microbasural que evidencia estancamiento de aguas lluvias de potencial contacto con los residuos escurrimiento al Río Traiguén y presencia de humo generado por la quema de basura.

3	Funcionamiento deficiente del sistema de aguas lluvias y sistema de manejo de lixiviados, conforme a lo indicado en los considerandos 36 al 54 del presente acto.	<p>RCA N° 25/2010, Considerando 3.5.</p> <p><i>“Aguas lluvias: Se realizarán obras para el manejo de escorrentías con la finalidad de conducir el agua superficial que cae dentro del vertedero hacia una zanja de infiltración al interior del predio. Además, se realizarán zanjas de escorrentías temporales mientras se estén operando las zanjas y también para conducir las aguas del</i></p>

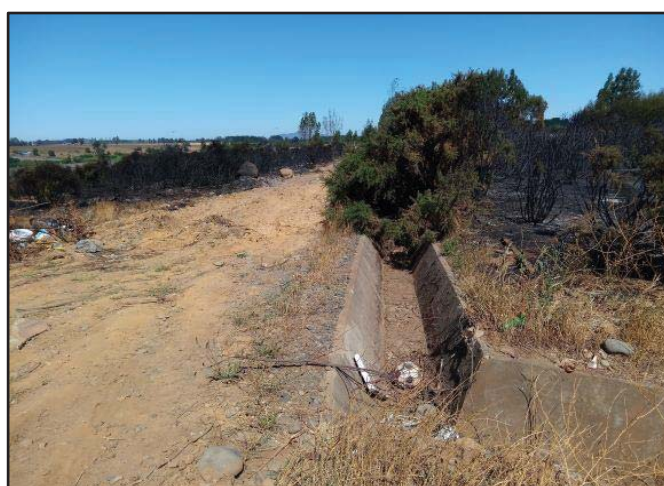
40. A partir de los hallazgos constatados en el IFA DFZ-2020-2407-IX-RCA, particularmente en base a la visita inspectiva de fecha 24 de enero de 2021, se detectó que el sector Oeste del Vertedero Victoria, en el área de la Etapa 1 con cierre definitivo, presentaba abundante vegetación arbustiva, ocasionando la obstrucción de los canales de aguas lluvias. A partir de ello, se evidenció una falta de mantención de dichos canales y, por consiguiente, un entorpecimiento al correcto funcionamiento del canal perimetral destinado a la evacuación de las aguas lluvias de dicha zona. Al respecto, cabe considerar lo dispuesto en el considerando 37 del presente acto, por cuanto el sistema de evacuación e intercepción de aguas lluvias previsto en la RCA N° 228/2014 se estructuró para efectos de evitar que las aguas superficiales asociadas a las áreas de cierre Etapa 1 y Etapa 2 del Vertedero Victoria contribuyesen, por escorrentía, a la generación de líquidos lixiviados en el área de cierre progresivo y en las zanjas de disposición de residuos, así como a la afectación en la masa de residuos propiamente tal. Dado ello, se advierte que la obstrucción del canal perimetral del sector Oeste, producto de la ausencia de medidas de control y limpieza, en cumplimiento del considerando 8.3. y 9.1 de la RCA N° 228/2014, imposibilita el normal funcionamiento del sistema de canalización de aguas lluvias previsto, suscitando potenciales eventos de rebalse y/o intercepción de las aguas lluvias con la masa de residuos dispuesta en el Vertedero Victoria.

Imagen 13: canal de aguas lluvias sector Oeste Vertedero Victoria obstruido por vegetación, en área Etapa 1 de cierre definitivo.

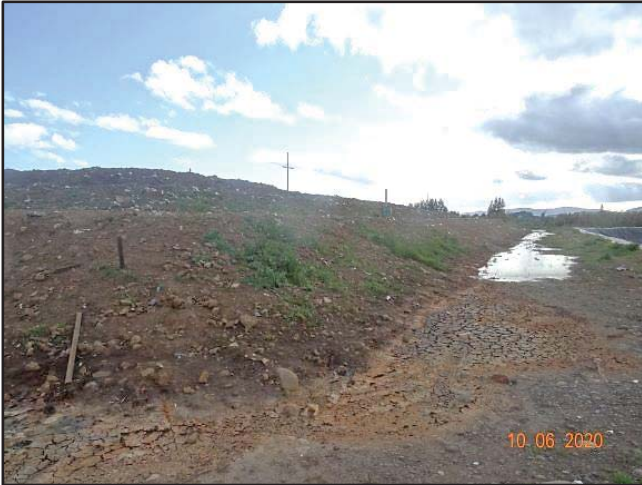
48. Conforme a lo indicado, a partir de los hallazgos constatados en el IFA DFZ-2020-2407-IX-RCA, particularmente en base a la visita inspectiva de fecha 6 de octubre de 2020, se observó en el sector Sur de la piscina de lixiviados, terrazas con tres niveles marcados en altura, en cuya parte inferior se verificó el afloramiento de lixiviados estancados sobre el suelo del sector; mientras que, en base a la visita inspectiva de fecha 24 de enero de 2021, se constató que la piscina de lixiviados se encontraba seca en su interior. Por su parte, mediante inspección de fecha 26 de abril de 2022, se constató que la piscina se encontraba con aguas lluvias en su zona Este debido a la condición de inclinación de la base, confirmándose por personal operador del vertedero que no existirían lixiviados en ella. A partir de ello, se advierte una disconformidad respecto al funcionamiento del sistema de manejo de líquidos lixiviados del vertedero, ya que los lixiviados generados por la operación de éste no estarían siendo conducidos a la piscina de acumulación conforme fue evaluado y aprobado mediante RCA N° 228/2014, y por consiguiente, existiría una fuga de lixiviados desde el vertedero.

Imagen N° 14: zona Sur de piscina de lixiviados, con afloramiento de líquidos lixiviados en la base de zanja con terrazas de disposición de residuos.

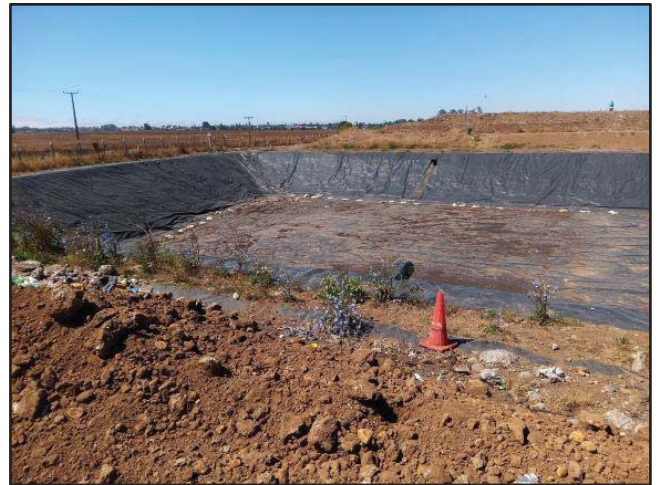
Imagen N° 15: piscina de lixiviados (sistema de manejo de lixiviados) con capacidad de almacenamiento de 20.000 m³, vacía.

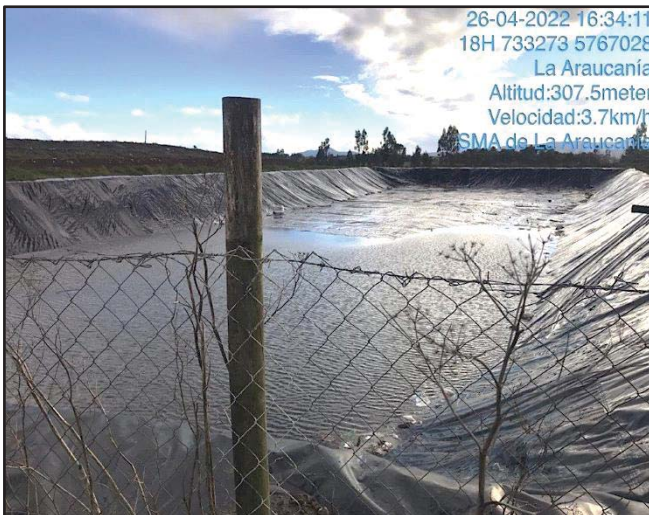
Imagen N° 16: piscina de lixiviados con acumulación de aguas lluvias en sector Este.

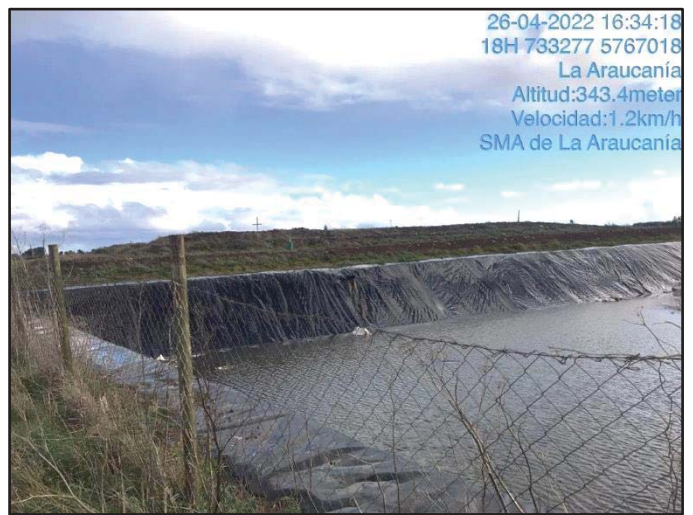
Imagen N° 17: piscina de lixiviados con acumulación de aguas lluvias.

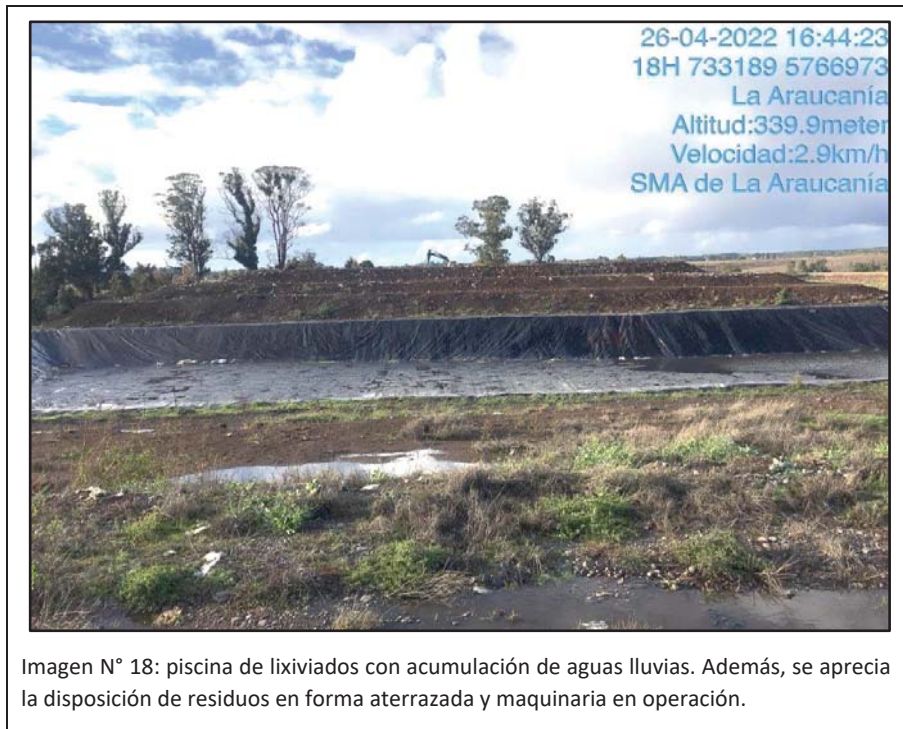
Imagen N° 18

Imagen N° 18: piscina de lixiviados con acumulación de aguas lluvias. Además, se aprecia la disposición de residuos en forma aterrazada y maquinaria en operación.

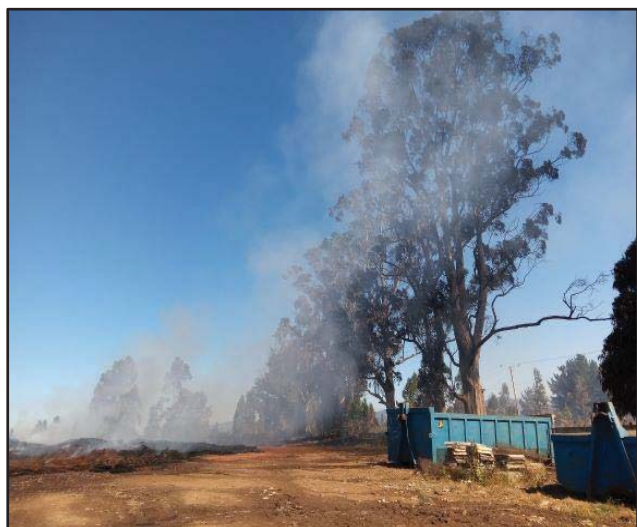
Imagen N° 19: constatación de humo ocasionado por la quema de residuos

4	<p>Deficiente implementación de Plan de Contingencias, tras la ocurrencia de incendios, conforme a lo indicado en los considerandos 55 a 59 de este acto.</p>	<p>RCA N° 25/2010, Considerando 6.3:</p> <p><i>“Queda prohibida toda quema y recolección de residuos en el sector. Se complementa con medidas implementadas de cierre perimetral y control de acceso”.</i></p> <p>RCA N° 228/2014, Considerando 8:</p> <p><i>“Medidas Ambientales relevantes para el proyecto.</i></p> <p>8.1. Plan de Contingencias. <i>La empresa responsable a cargo de la ejecución de las obras y bajo la responsabilidad del titular, deberá contar dentro de su Plan de Prevención de riesgos, en las etapas de construcción y de operación, un Plan de Contingencia para dar una respuesta rápida, adecuada y oportuna ante una situación de emergencia.</i></p>

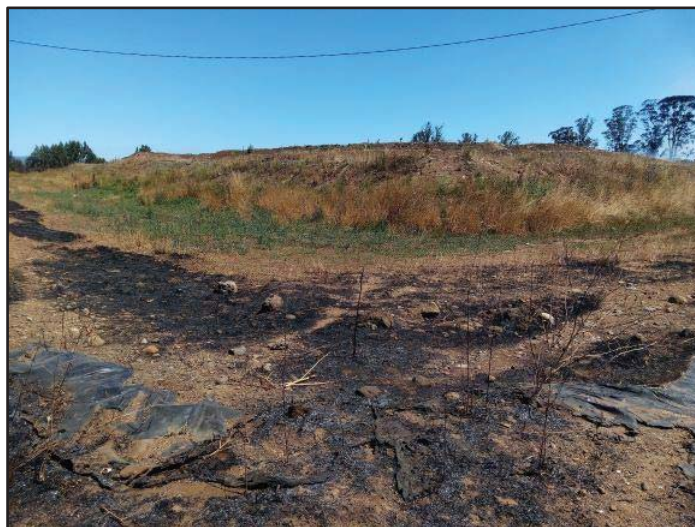
Imagen N° 20: sector Sur que colinda con microbasural donde se aprecia daño en la geomembrana por incendio ocurrido en el microbasural.
