**FORMULA CARGOS QUE INDICA A CONSTRUCTORA
LA ESPERANZA LTDA.**

RES. EX. N°1/ ROL D-158-2022

SANTIAGO, 09 DE AGOSTO DE 2022

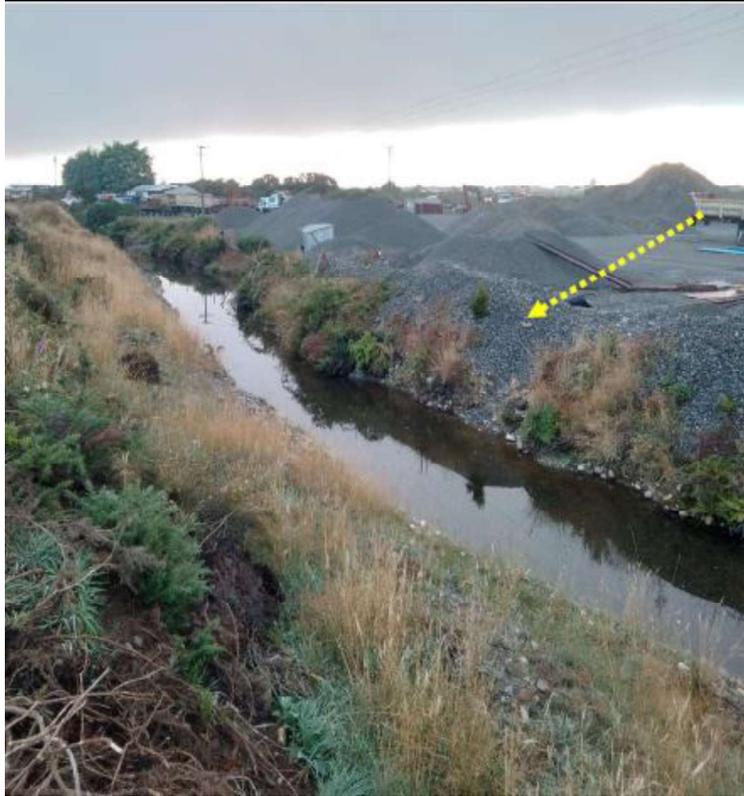
30. Las actividades de inspección realizadas los días 12 de marzo y 13 de abril de 2021, funcionarios de esta SMA pudieron observar el estado del estero Chávez, constatando que el mismo no cuenta con la franja de protección comprometida. Lo anterior, se aprecia en las siguientes imágenes:

Imagen N°2: Vista del estero Chávez en zona aledaña a acopio de material árido, al 12 de marzo de 2021

31. Que, en consecuencia, es posible concluir que el titular no ha dado cumplimiento a sus obligaciones de protección del Estero Chávez.

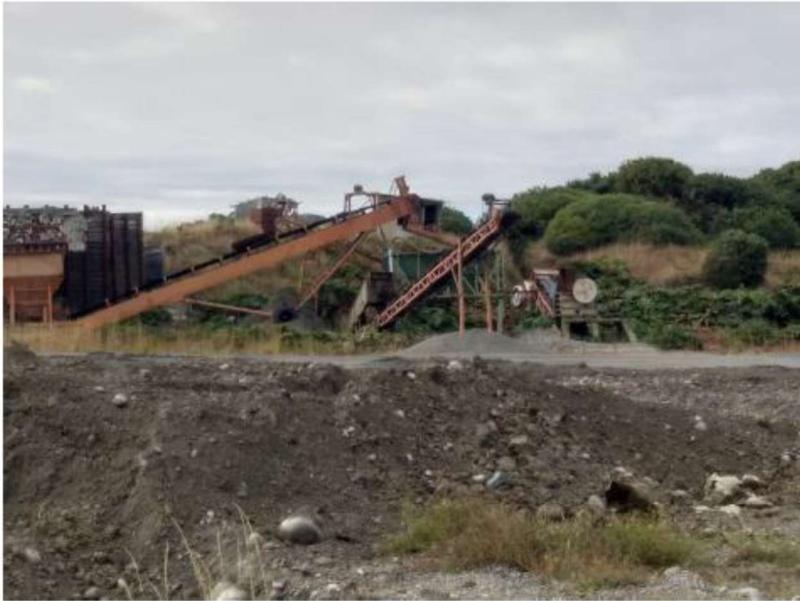
36. Que, a partir de las actividades de inspección ambiental realizadas por fiscalizadores de esta SMA los días 12 de marzo y 13 de abril de 2021, fue posible constatar que el titular no ha ejecutado el plan de abandono comprometido, a pesar de que este debió haber iniciado su ejecución el año 2008. En este sentido, se constató que el proyecto (i) no mantiene cerco perimetral, (ii) no existen taludes con medidas de cierre, (iii) no ha realizado emparejamiento de terreno ni devolución de tierra, (iv) tampoco se pudo apreciar la presencia de material de escarpe sobre los taludes. Adicionalmente, se observó la presencia de restos de maquinarias, residuos (chatarra, neumáticos y residuos peligrosos) y acumulación de aguas detenidas, en una laguna artificial de aguas de proceso, que, de acuerdo a análisis de imágenes obtenidas con equipo Drone sobre la planta, a 130 metros de altura, y análisis de imágenes obtenidas con la herramienta Google Earth, se ha mantenido cubierta de agua desde 2003 a 2021, infiriéndose por tanto una continua entrada de agua desde el nivel freático la que no ha sido abordada por el proyecto.

Imagen N°3: Vista de una planta que correspondería a una seleccionadora, la cual se encuentra sin operación desde tiempo indefinido, al 12 de marzo de 2021

38. De esta forma, fue posible constatar, que el titular no ha implementado las medidas de cierre de la planta de explotación de áridos, establecidas en su evaluación ambiental, a pesar de haber transcurrido un plazo de 13 años desde el término de explotación.

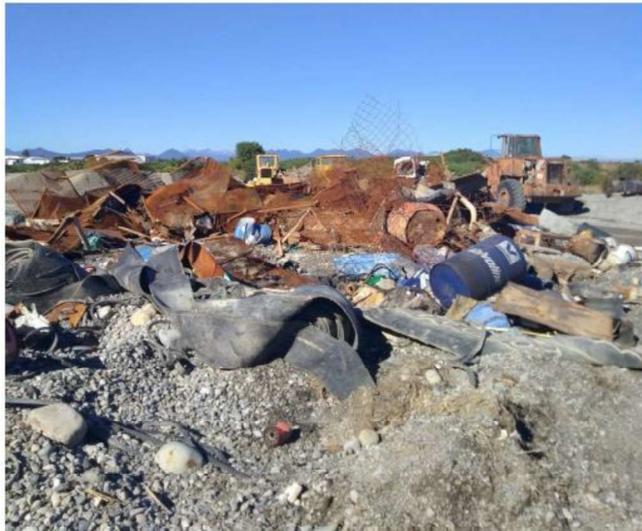
Imagen N°4: Acopio de residuos como fierros, estanques de aceite y maquinarias sin funcionamiento de propiedad del titular, al 13 de abril de 2021

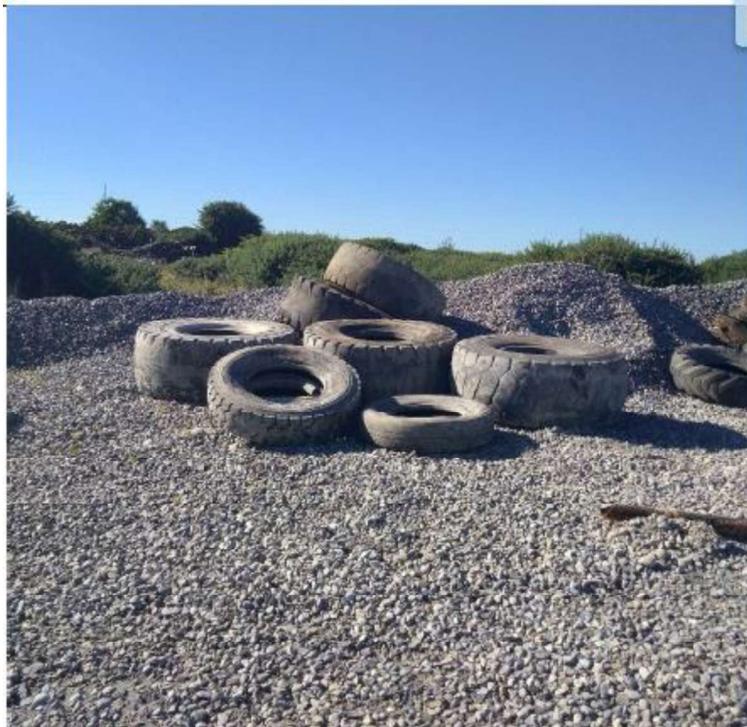
Imagen N°5: Acopio de neumáticos en desuso de propiedad del titular

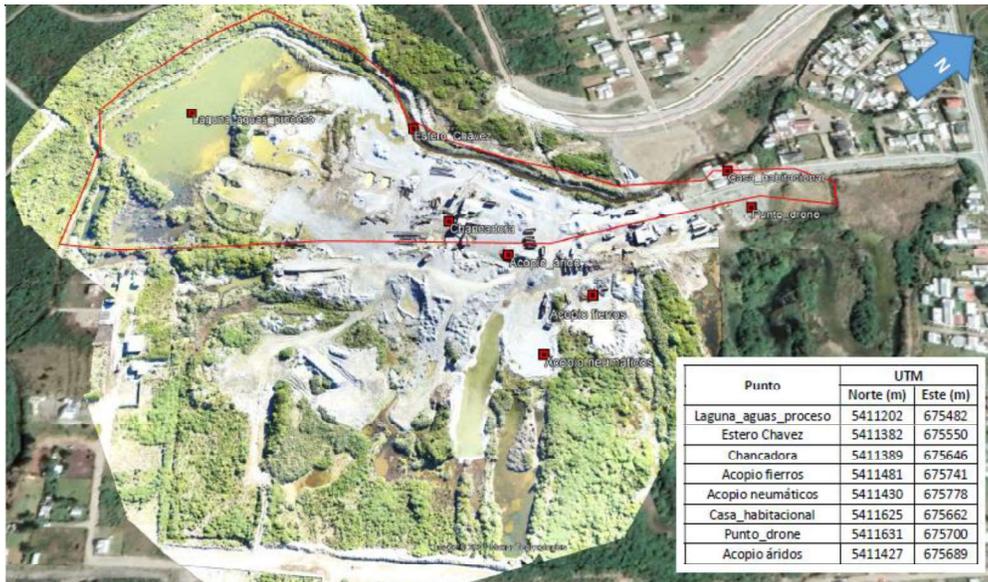
Imagen N°6: Imagen aérea con Drone que ilustra zonas inundadas al 13 de abril de 2021

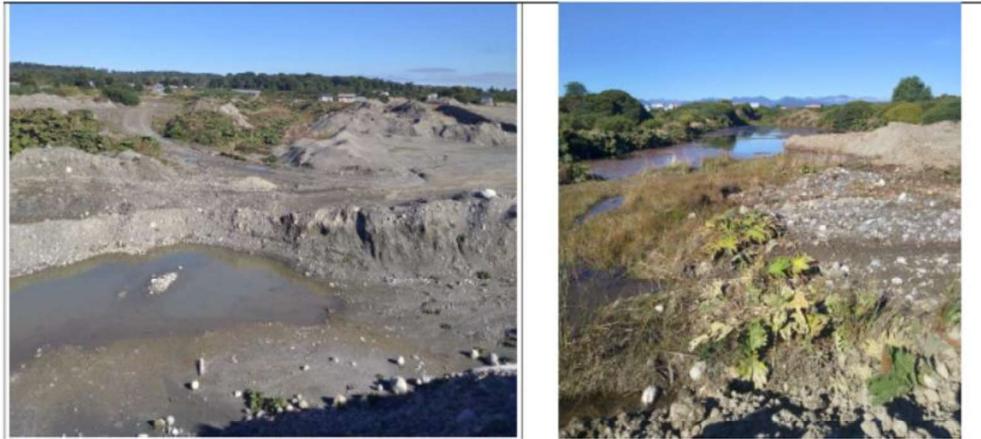
Imagen N°7: Zona de extracción de áridos explotada por Constructora La Esperanza, ubicada al sureste de la planta La Vara, al 13 de abril de 2021

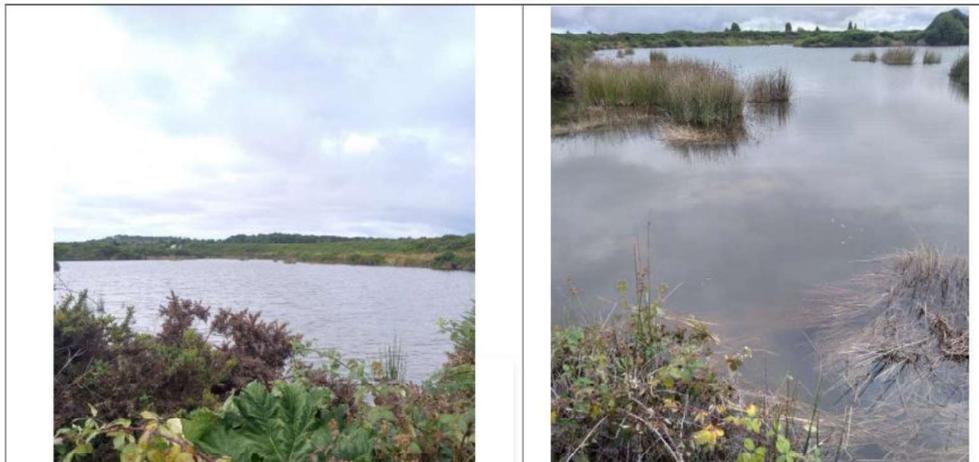
Imagen N°8: Vista de laguna artificial al interior del predio de “La Vara” (de sur a norte), al 12 de marzo de 2021

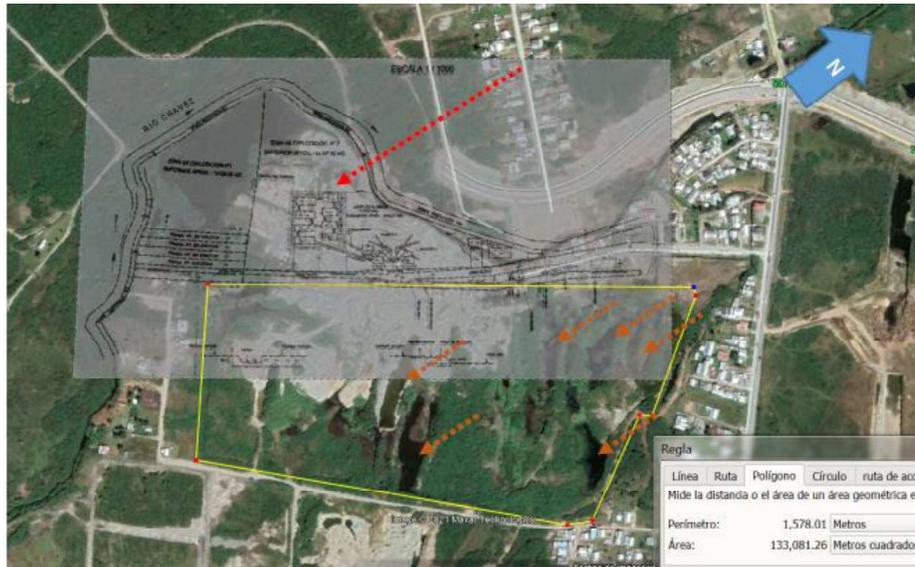
41. Luego, al realizar el mismo ejercicio con una imagen de Google Earth del año 2021, esta SMA aún puede observar rastros del área intervenida en 2010, por lo que es posible constatar una extensión en las obras de la empresa en exceso al área evaluada ambientalmente, correspondiendo dicha extensión a una superficie aproximada de 133.081 m² (cerca de 13,3 hectáreas) al año 2021. Lo anterior se aprecia en la siguiente imagen:

Imagen N°9: Imagen del plano de la planta “La Vara” sobrepuesto referencialmente con imagen satelital del año 2021, para detallar su cobertura espacial.

² La descripción en el Informe de fiscalización señala: “Imagen del plano de la planta “La Vara” (extraído de Figura 2) sobreposicionada referencialmente con imagen satelital del año 2021, para detallar su cobertura espacial total. Se observa en polígono amarillo, el área adicional de terreno que fue explotado en aproximadamente 133.081 m², y actualmente menor número de zanjas y aumento de cobertura vegetal (Fuente: Elaboración propia en base a Google Earth).

43. Así, de acuerdo a lo analizado a partir de las imágenes satelitales de Google Earth, es posible concluir que el titular sobrepasó el área de explotación en aproximadamente 13,3 hectáreas-, entre los años 2002 a 2010, manteniéndose dicha expansión al año 2021. Actualmente, y en base a las imágenes referidas precedentemente, la imagen tomada por Drone el día 13 de abril de 2021 y la información proporcionada por el titular, analizada debidamente por esta SMA, es posible concluir que el titular amplió el área ocupada por el proyecto, sobrepasando lo evaluado ambientalmente.

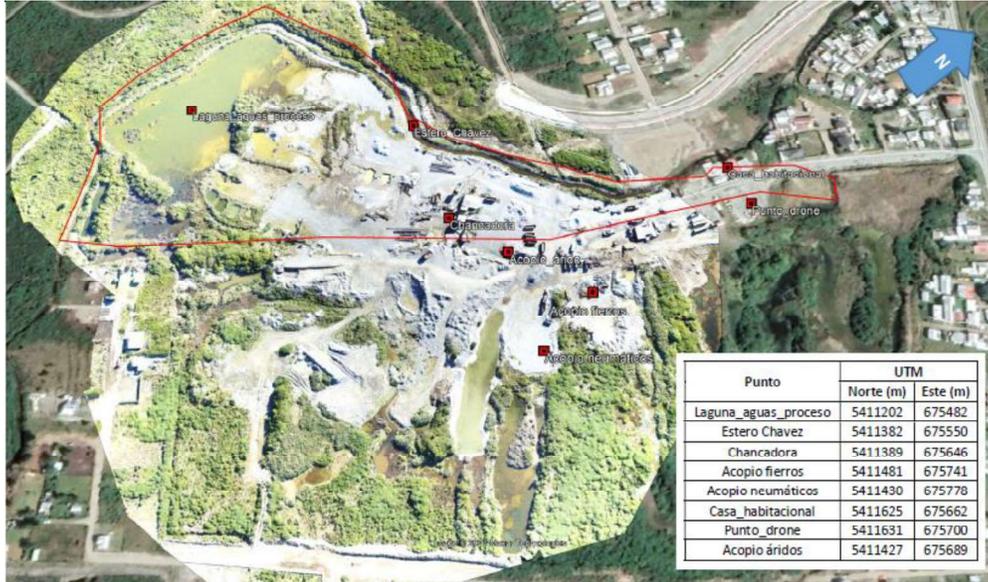
42. Que, con fecha 13 de abril de 2021, un funcionario de esta SMA realizó sobrevuelo con equipo Drone, tomando imágenes aéreas del área del proyecto. Luego, utilizando dichas imágenes y sobreponiendo en éstas el área correspondiente al layout ya indicado (figura de perímetro rojo de la siguiente imagen N°10), es posible apreciar en el área exterior a dicho polígono la presencia de (i) un área de acopio con presencia de fierros, neumáticos de camiones y maquinaria en general; (ii) zonas inundadas (lagunas artificiales) y de extracción de áridos; (iii) indeterminados montículos de material árido; y, (iv) conexión de caminos interiores.

Imagen N°10: Imagen aérea de la planta, tomada con equipo Drone al 13 de abril de 2021³.

44. De lo anteriormente expuesto, es posible sostener que no se han ejecutado acciones de cierre del proyecto, tanto en el área autorizada por la RCA, como respecto del área adicionalmente intervenida.
