**FORMULA CARGOS QUE INDICA A SOCIEDAD
COMERCIAL REXIN LIMITADA, TITULAR DE RELLENO
SANITARIO EL EMPALME REXIN**

RES. EX. N° 1 / ROL D- 154-2022

Santiago, 4 de agosto de 2022

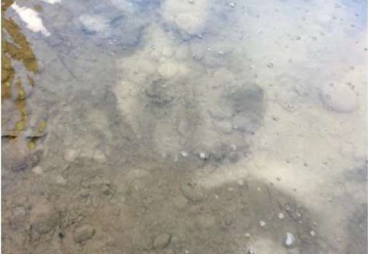
Imagen 1. Vista canales de aguas lluvias Rexin y efluentes de predio vecino

19° El referido incumplimiento reviste importancia, ya que el aporte de carga orgánica está dado por la descarga de lixiviado crudo mezclado con las aguas lluvias, lixiviado que posee características tipo, con valores conocidos, y que en general tiene una alta concentración de a) Conductividad Eléctrica; b) Cloruro; c) Turbiedad (color); d) DBO5; e) DQO; f) Sólidos Suspendidos Totales; g) Hierro; h) Magnesio; i) Nitrógeno Amoniacal; j) Nitrógeno Kjeldahal; k) Sulfatos; l) Alcalinidad Total (CaCo3); m) Sodio², por lo que su adición a un cuerpo de agua no sólo genera un fuerte impacto en el compartimento de los ecosistemas acuáticos, sino que también genera un significativo impacto en el sedimento de los cuerpos de agua y la generación de malos olores, tal como se aprecia en las siguientes fotografías.

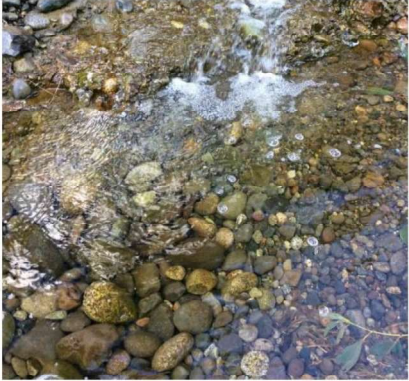
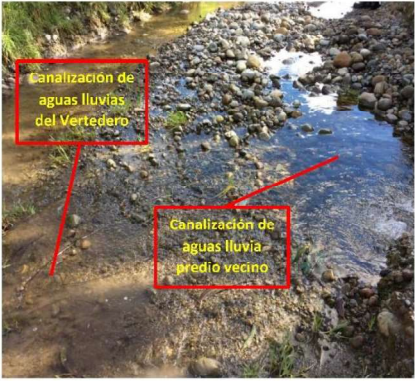
17° A partir de los hallazgos constatados en el IFA DFZ-2019-1715-X-RCA, particularmente, en base a la visita inspectiva de 7 de agosto de 2019, se pudo constatar que *“(...) Se continúa el recorrido por el perímetro del vertedero, observando las canalizaciones de aguas lluvia, las cuales presentan un líquido de características de agua lluvia, pero en el fondo presenta un material fangoso. Se realiza un recorrido por la falda de la torta de residuos, donde se puede observar una canalización con líquidos escurriendo con una tonalidad marrón y rojiza. Se realiza un recorrido por la canalización de agua lluvia, las cuales son conducidas hasta el río Gómez. Durante el recorrido se pudo apreciar que el agua que corre es de color café, existe la presencia de espuma, se observa basura y hacia la zona Norte, hacia el río Gómez, el canal toma características fangosas y con presencia de micro algas no identificadas. (...) Durante el recorrido por el canal de agua lluvia se pudo percibir olor a materia orgánica descompuesta. Olor que también se percibe en la zona de oficinas”.*

18° Por otra parte, en el citado informe de fiscalización ambiental se establece que *“La operación deficiente del vertedero, y en particular de los sistemas boxer, no han sido capaz de contener los lixiviados, al interior del lugar de disposición de residuos. Tampoco todos los canales se encuentran impermeabilizados y no hay evidencia de una inspección diaria, lo anterior, en virtud de lo constatado en el estero sin nombre (...)”*.

Fotografía 17.	Fecha: 07.08.2019	Fotografía 18.	Fecha: 07.08.2019
Coordenadas UTM DATUM WGS84 HUSO 18G	Norte: 5.395.009 Este: 647.168	Coordenadas DATUM WGS84 HUSO 18G	Norte: 5.395.009 Este: 647.168
Descripción del medio de prueba: La fotografía muestra una corriente de agua proveniente de un predio vecino, dichas aguas son cristalinas y se aprecia en el fondo las rocas sin residuos adheridos.		Descripción del medio de prueba: Desde otra perspectiva de la fotografía anterior, se aprecia donde se juntan estas aguas con las provenientes de la canalización de aguas lluvia del vertedero, se aprecia una diferencia notable en la turbidez de ambos afluentes.
