**FORMULA CARGOS QUE INDICA A PLACERES
RECURSOS MINEROS LIMITADA, TITULAR DE
LAVADERO DE ORO DANYKA 7**

RES. EX. N° 1 / ROL D-250-2022

Santiago, 23 de noviembre de 2022

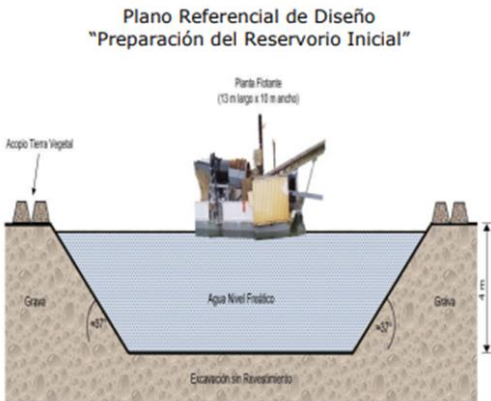
<p>Imagen 4. Referencia del diseño de reservorio sobre el cual se instala la planta flotante móvil</p>	<p>Imagen 5. Planta de lavado de gravas flotante dentro del reservorio</p>

5° En particular, el procedimiento de extracción se inicia mediante la excavación y retiro de la cubierta vegetal del suelo para, posteriormente, remover un estrato de greda gris de aproximadamente 1 metro de espesor. El objetivo de dicha extracción es **alcanzar el estrato del manto aurífero de gravas y arenas cuyo espesor varía entre los 2.5 y 3.0 metros**. Para construir un reservorio que aglutine el agua necesaria para iniciar el procesamiento y selección del mineral, según granulometría, se efectúa una excavación de 25 metros de ancho x 30 metros de largo x 4 metros de profundidad, en el lecho fluvial, efectuada con la excavadora hidráulica PC-300 (fotografía 2 referencial); así se genera un reservorio con agua procedente del nivel freático para contener la planta móvil-flotante, el que se va llenando paulatinamente hasta completarse. La planta de tratamiento móvil-flotante cuenta con un sistema de flotadores metálicos, hecho con planchas de acero en forma de paralelepípedo usados como plataforma flotante, tipo balsa, denominados “pontón”, que mantienen la planta de proceso flotando en condiciones estables; lo explicado se ilustra a continuación:

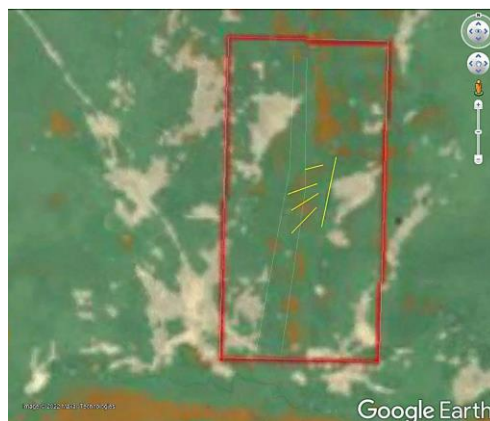
Imagen 11. Área intervenida por el proyecto

- e) En el siguiente mapa se ilustra el emplazamiento de los canales (líneas amarillas) en relación con el área de la concesión minera (polígono rojo) donde actualmente se extrae mineral (demarcación tenue de figura alargada). El mapa refleja la situación de las áreas correspondientes a humedales de turberas o vegas previo a la intervención del proyecto, las que se identifican con manchas en color café:

- Cierre de canales de drenaje habilitados en el área de desarrollo del proyecto y restitución del material que fue extraído durante la excavación de todos los canales de drenaje descritos, identificando los cinco canales constatados en la inspección del 4 de noviembre de 2021 con sus respectivas coordenadas.

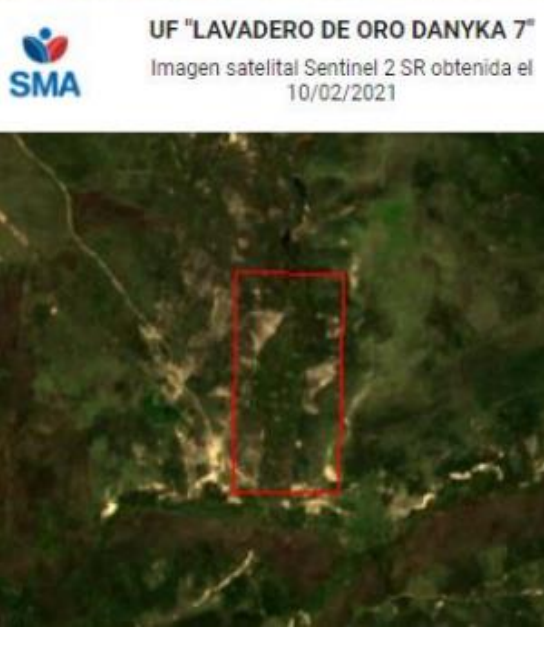
Imagen 14. Estado del área previo a la intervención	Imagen 15. Estado del área al inicio de la intervención

<p>UF "LAVADERO DE ORO DANYKA 7" Imagen satelital Sentinel 2 SR obtenida el 10/02/2021</p>

25° El análisis y conclusión del SAG coinciden con lo informado por el Equipo de Geo información de la DSI de esta Superintendencia a través de su Informe Técnico-Equipo de Geo información División de Seguimiento e Información Ambiental (1° de abril de 2022). En éste se efectuó una revisión de imágenes satelitales del área de intervención del proyecto, a partir de noviembre de 2020, así como un análisis para reconocer cambios en la cobertura vegetal derivados de su ejecución. Dicho análisis da cuenta de “*que la intervención ocurrió entre febrero y marzo de 2021, **afectando una superficie de 11.1 ha, correspondientes a 8.9 ha de vegetación y 2.2 de humedales (vegas o turberas)***” (énfasis agregado), resultados que —considera el informe— “*deben ser considerados de forma referencial y corresponden a una aproximación de lo ocurrido en la zona*”. Las siguientes imágenes logran dar cuenta de las modificaciones sufridas en el área intervenida entre **febrero de 2021 y marzo de 2022**.

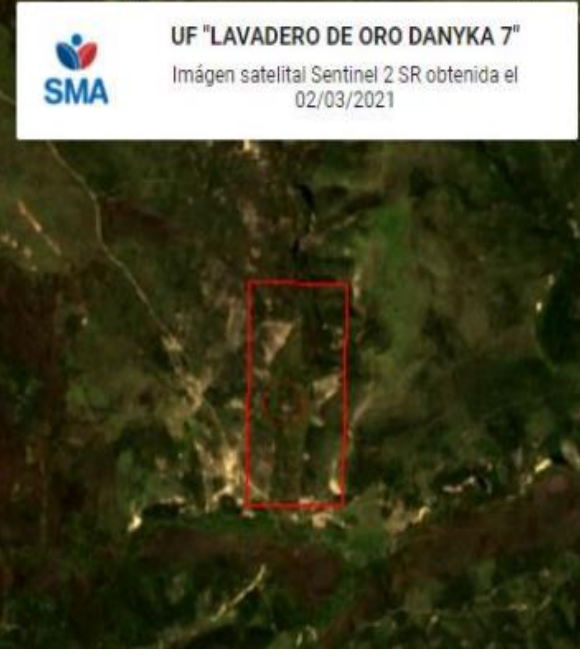
<p>UF "LAVADERO DE ORO DANYKA 7" Imágen satelital Sentinel 2 SR obtenida el 02/03/2021</p>
<p>Fuente: Informe Técnico Equipo de Geoinformación - División de Seguimiento e Información Ambiental, SMA, abril de 2022, p.8, 9</p>
