DEV

**FORMULA CARGOS QUE INDICA A LA ILUSTRE MUNICIPALIDAD DE CURACAUTIN, TITULAR DE VERTEDERO CURACAUTÍN**

**RES. EX. N° 1 / ROL D-269-2022**

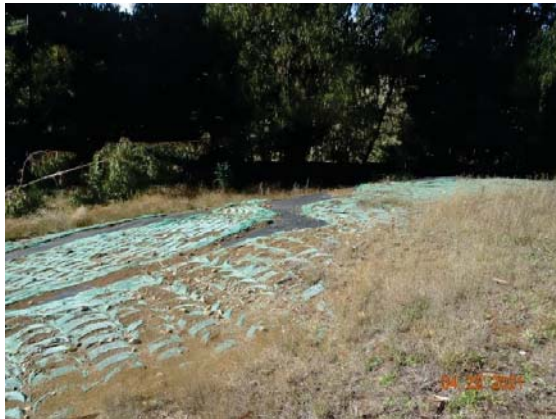
**Imagen N° 1:** zona Norte del Vertedero Curacautín con falta de cobertura final, quedando expuesta la geomembrana de polietileno.  
Fecha: 22/04/2021.

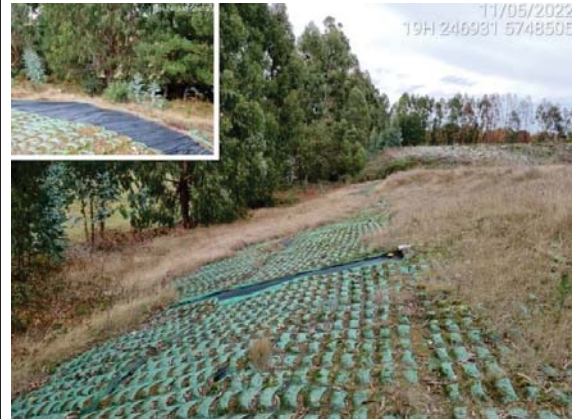
**Imagen N° 2:** zona Norte del Vertedero Curacautín con geomembrana descubierta y con daños y roturas en diferentes puntos.  
Fecha: 11/05/2022.

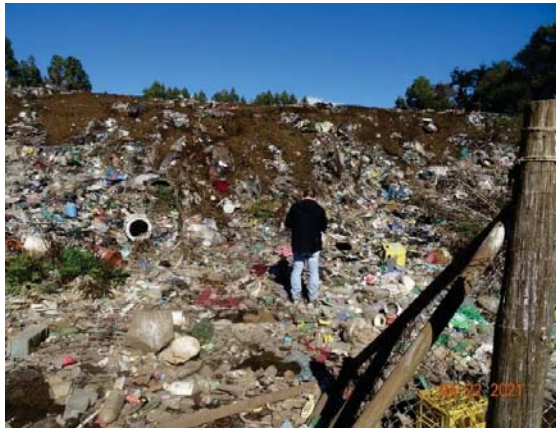
**Imagen N° 3:** E3 con RSD en superficie, sin contar con cobertura de tierra.  
Fecha: 22/04/2021.

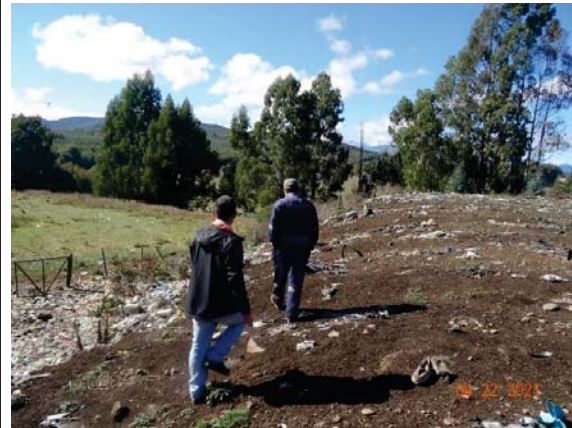
**Imagen N° 4:** E3 con dispersión de residuos en superficie, con 4 a 5 metros por sobre el nivel de E1 y E2. con cierre definitivo.  
Fecha: 22/04/2021.

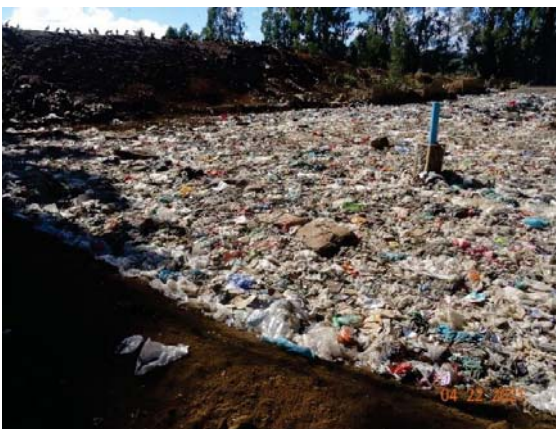
**Imagen N° 5:** zanja de disposición en frente de trabajo, sin cobertura diaria de tierra.  
Fecha: 22/04/2021.

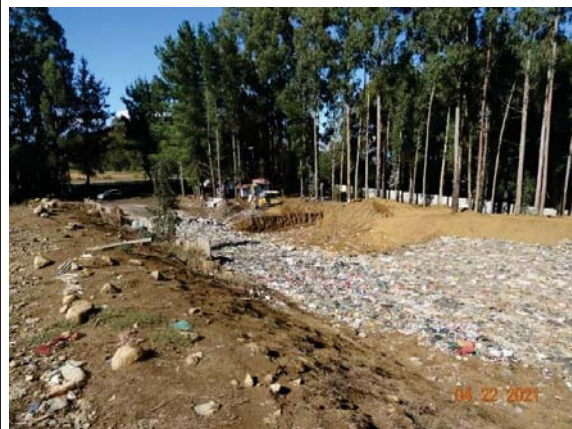
**Imagen N° 6:** frente de trabajo (E4), sin cobertura diaria de tierra en toda la zanja de disposición.  
Fecha: 22/04/2021.

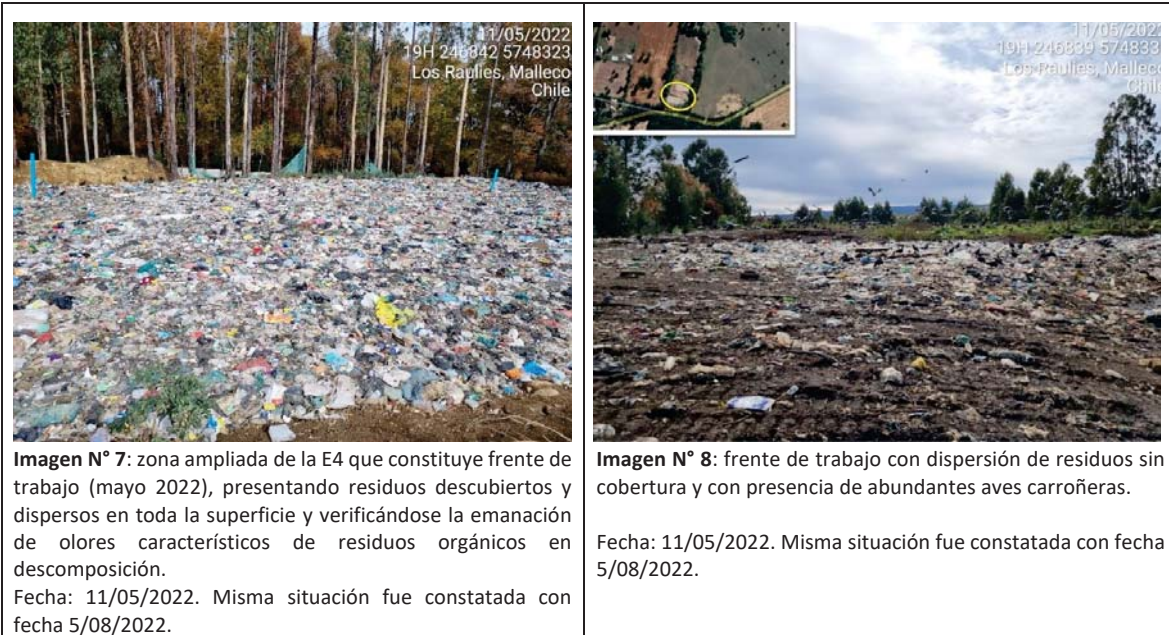
**Imagen N° 7:** zona ampliada de la E4 que constituye frente de trabajo (mayo 2022), presentando residuos descubiertos y dispersos en toda la superficie y verificándose la emanación de olores característicos de residuos orgánicos en descomposición.  
Fecha: 11/05/2022. Misma situación fue constatada con fecha 5/08/2022.

**Imagen N° 8:** frente de trabajo con dispersión de residuos sin cobertura y con presencia de abundantes aves carroñeras.  
Fecha: 11/05/2022. Misma situación fue constatada con fecha 5/08/2022.

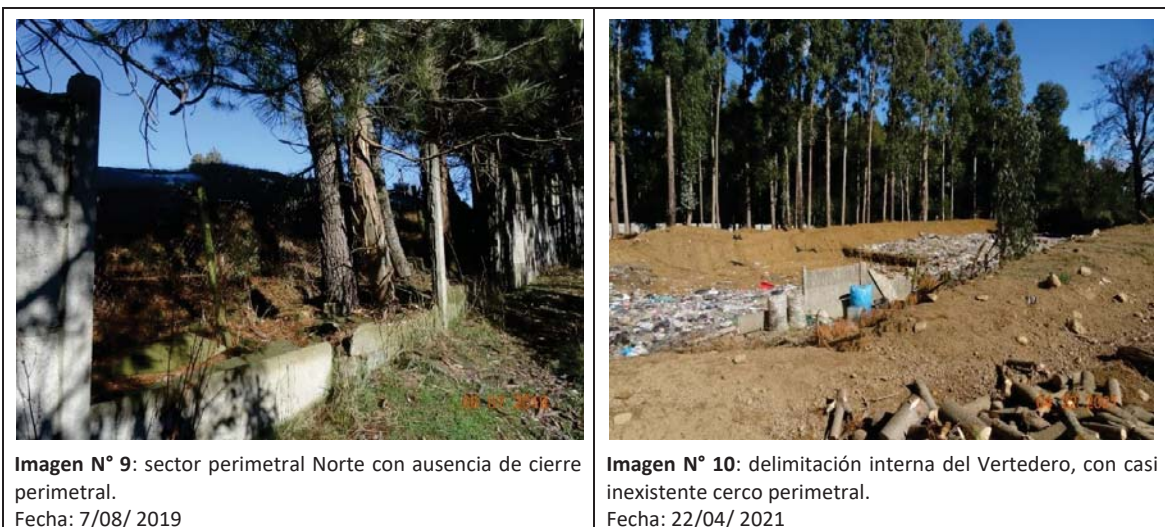
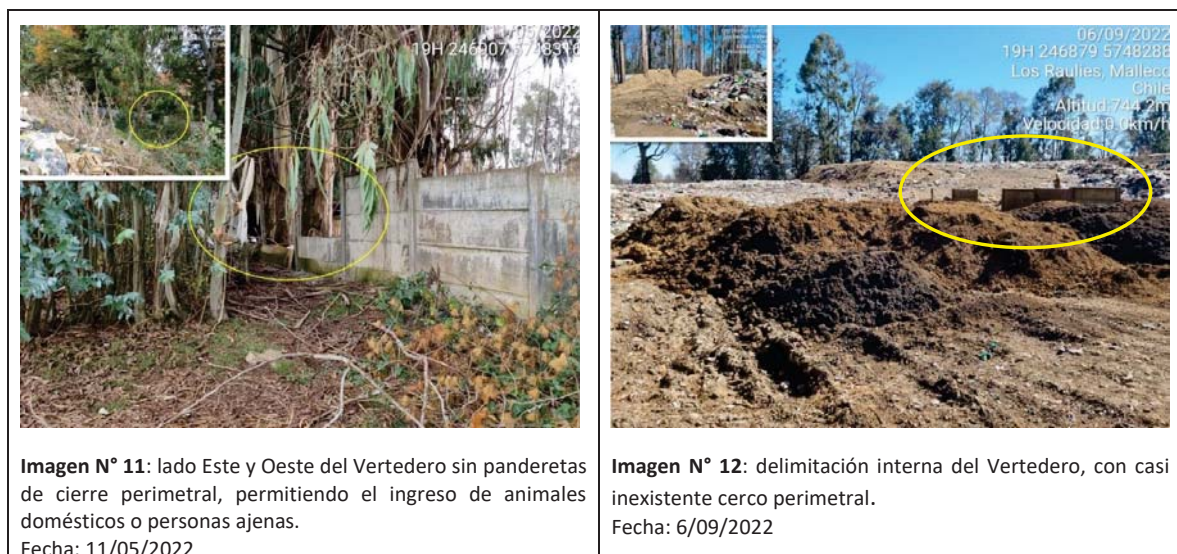
54° Considerando lo señalado precedentemente, a partir de los hallazgos constatados en el IFA DFZ-2019-1168-IX-RCA, particularmente en base a la visita inspectiva de fecha 7 de agosto de 2019, se observó la ausencia de panderetas o rotura de éstas en diferentes sectores del cerco perimetral en las zonas Norte, Este y Oeste del Vertedero. Asimismo, a partir de los hallazgos constatados en el IFA DFZ-2022-2259-IX-RCA, particularmente en base a visita inspectiva de fecha 11 de mayo y 5 de agosto de 2022, se verificó la ausencia de panderetas del cerco perimetral correspondiente al lado Este y Oeste del Vertedero, propiciando un espacio para el libre ingreso de animales domésticos y personas ajenas a la operación del Vertedero.

57° A continuación, se insertan las imágenes N° 9 a N° 12, asociadas a la condición del cierre perimetral del Vertedero Curacautín y vectores sanitarios.

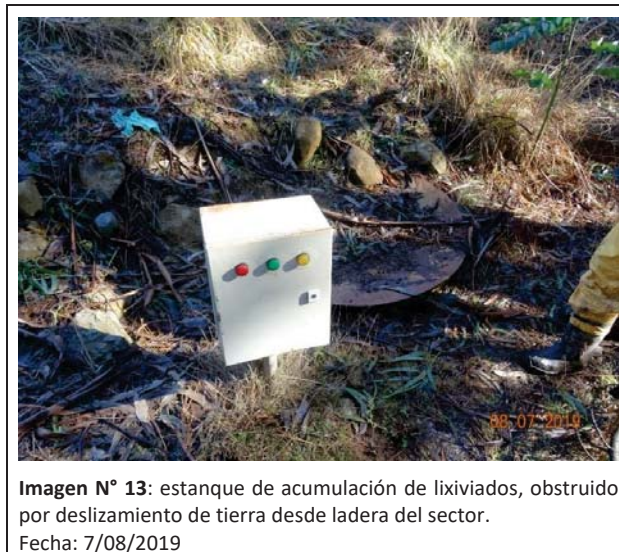
74° Por otra parte, a partir de los hallazgos constatados en el IFA DFZ-2022-2259-IX-RCA, particularmente en base a la visita inspectiva de 11 de mayo de 2022, se confirmó la misma situación ya constatada y descrita previamente respecto del sistema de lixiviados, al observarse que no existen obras o sistema de captación de lixiviados en el frente de trabajo. En dicho sentido, en las estaciones E3 y E4 se observó la acumulación de lixiviados en la superficie, sin sistema de manejo y tratamiento alguno y en contacto con aguas lluvias.

75° A continuación, se insertan las imágenes N° 13 a N° 15, asociadas a la condición del sistema de lixiviados en el Vertedero Curacautín.

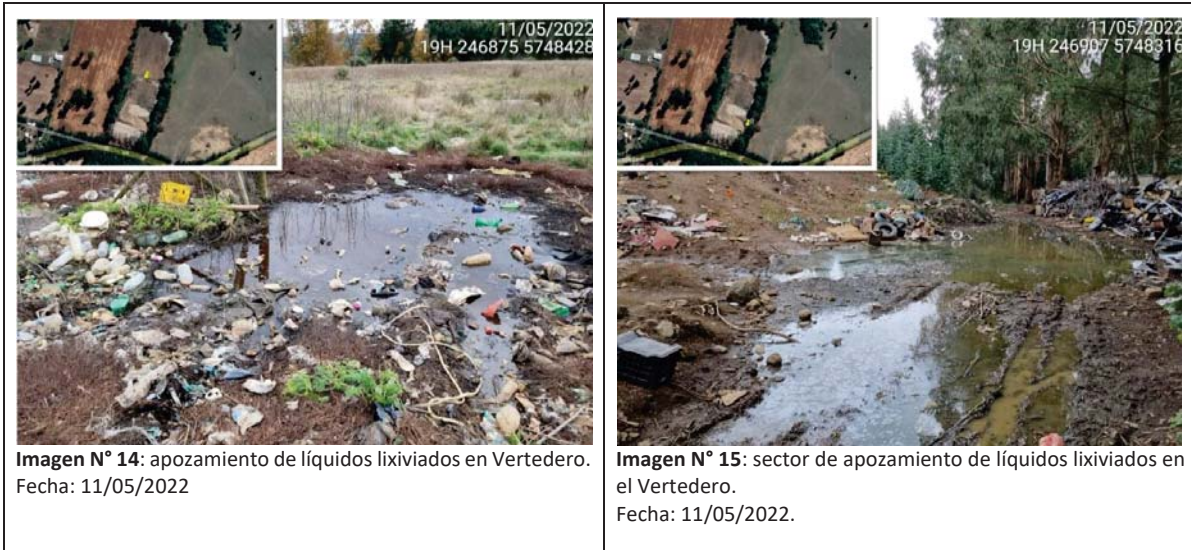
Imagen N° 14: apozamiento de líquidos lixiviados en Vertedero.  
Fecha: 11/05/2022

Imagen N° 15: sector de apozamiento de líquidos lixiviados en el Vertedero.  
Fecha: 11/05/2022.
