**FORMULA CARGOS QUE INDICA A ALTO MAIPO SPA,  
TITULAR DEL PROYECTO HIDROELÉCTRICO ALTO  
MAIPO**

**RES. EX. N° 1 / ROL D-020-2023**

**Santiago, 26 de enero de 2023**

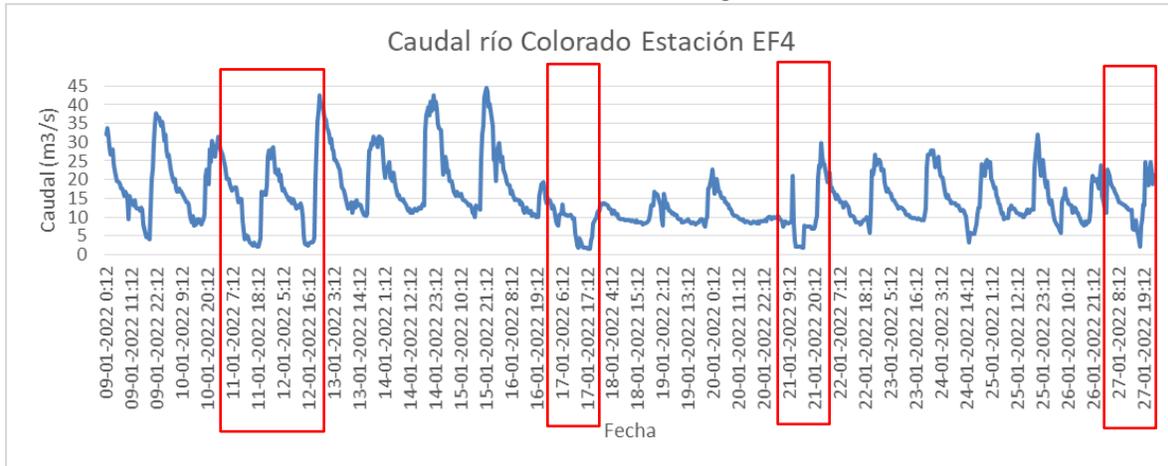
**Gráfico N° 1. Disminución de caudal en río Colorado, aguas arriba del Canal El Manzano**

27° Según se constató en los datos disponibles en línea para la estación fluviométrica EF-4<sup>8</sup>, emplazada aguas arriba del Canal El Manzano, durante los días 11, 12, 17, 21 y 27 de enero de 2022, el río Colorado presentó caudales inferiores a 2,5 m<sup>3</sup>/s. Estos valores no alcanzan el caudal mínimo establecido en sus compromisos ambientales, cuya finalidad es que la bocatoma proyectada capte las aguas que le corresponden a la Comunidad. Estos episodios de bajos caudales se pueden apreciar en el siguiente Gráfico:

28° Vale señalar, que las fechas en que se constatan estos bajos caudales coinciden con las indicadas en las denuncias presentadas ante esta SMA, donde se relata la imposibilidad de la Comunidad de captar las aguas a través de su bocatoma.

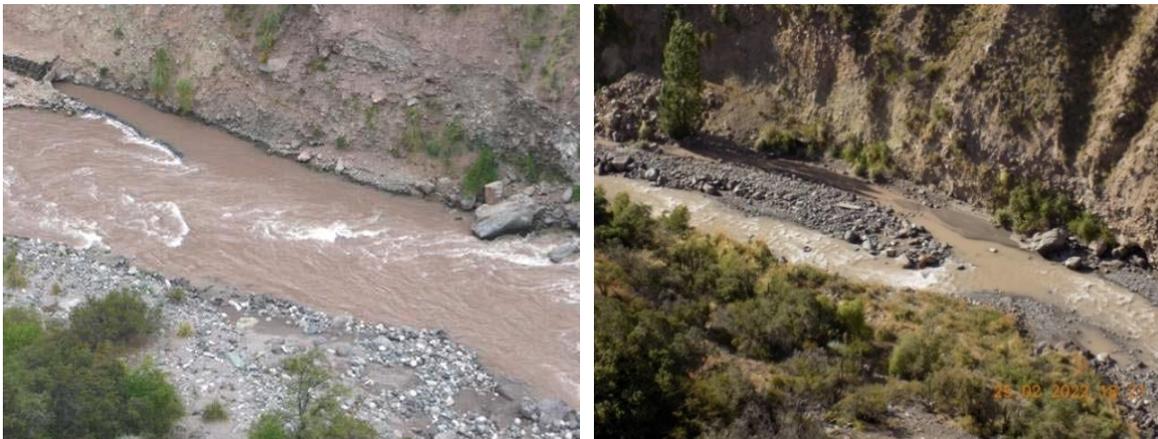
**Imágenes N° 1 y 2. Comparación de la vista general de la zona de desvío de agua del río Colorado en la bocatoma del Canal El Manzano**

bajos caudales, que afectaron el abastecimiento de la bocatoma del Canal El Manzano, hayan sido ocasionados por las captaciones desarrolladas por el titular. Para mayor ilustración respecto del evento ocurrido en esta fecha, en las siguientes Imágenes se incorpora una vista comparada de la zona del desvío de agua, entre la evaluación ambiental y la denuncia presentada:

**Fuente:** Imagen N° 1 fue obtenida de la Adenda N° 1 del EIA del PHAM (Fotografía 5 de dicho documento) y la Imagen N° 2 fue tomada el 25 de febrero de 2022 incluida en la denuncia 246-XIII-2022 e IFA 2022-695.

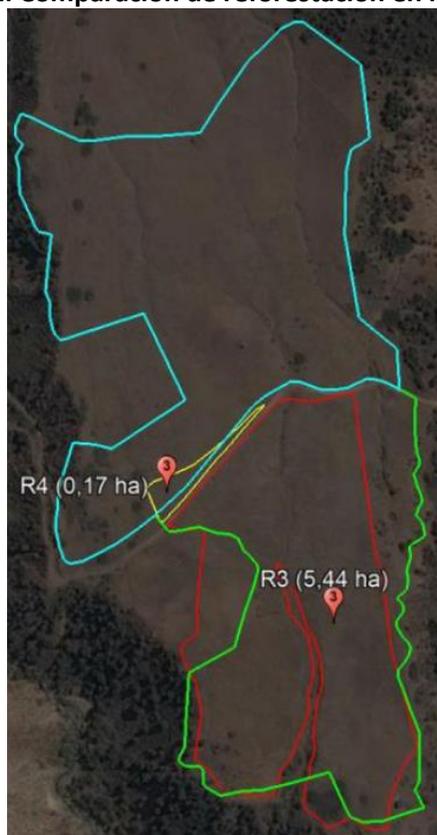
**Ilustración N° 1. Comparación de reforestación en rodales R-3 y R-4**

39.1 El rodal de reforestación R-3 no cumple con la superficie establecida en el plan de manejo. En efecto, el análisis cartográfico de la medición del GPS, realizado a partir de las parcelas de muestreo efectuadas durante la actividad de fiscalización, determinó que **el área efectivamente reforestada del rodal R-3 era de 5,44 hectáreas, superficie inferior a las 6,25 hectáreas que establece el plan de manejo para este rodal.**

39.2 El rodal de reforestación R-4 no cumple con la superficie establecida en el plan de manejo. En concreto, el análisis cartográfico de la medición del GPS, realizado a partir de las parcelas de muestreo efectuadas durante la actividad de fiscalización, determinó que **el área reforestada del rodal R-4 es de 0,17 hectáreas, superficie**

**Infografía:** Comparación entre los tracks GPS de los perímetros de los rodales reforestados R-3 y R-4 (en rojo y amarillo, respectivamente) y los rodales según la cartografía adjunta a los planes de manejo (en verde rodal R-3 y en celeste rodal R-4).

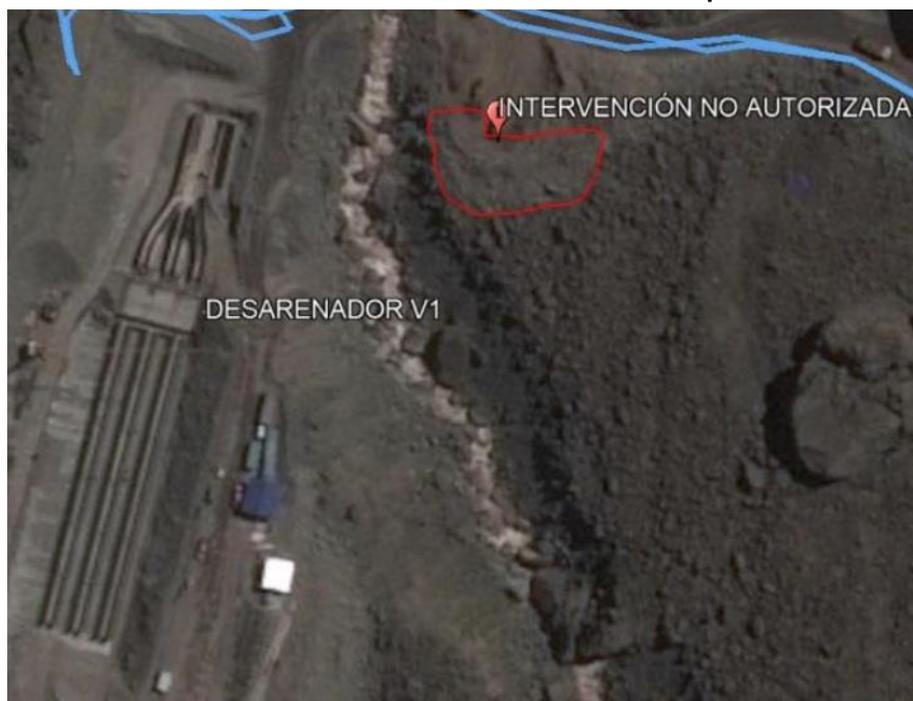
### Ilustración N° 2. Área de 700 m<sup>2</sup> intervenida sin permiso

58.2 Acorde con lo señalado en el Informe de Fiscalización Forestal Ambiental de CONAF, a partir de los datos recabados en terreno y del análisis de la información solicitada al titular en el acta de 27 de septiembre de 2017, se determinó que dicha área no estaba asociada a ninguna solicitud relativa al D.S. N° 82/1974.

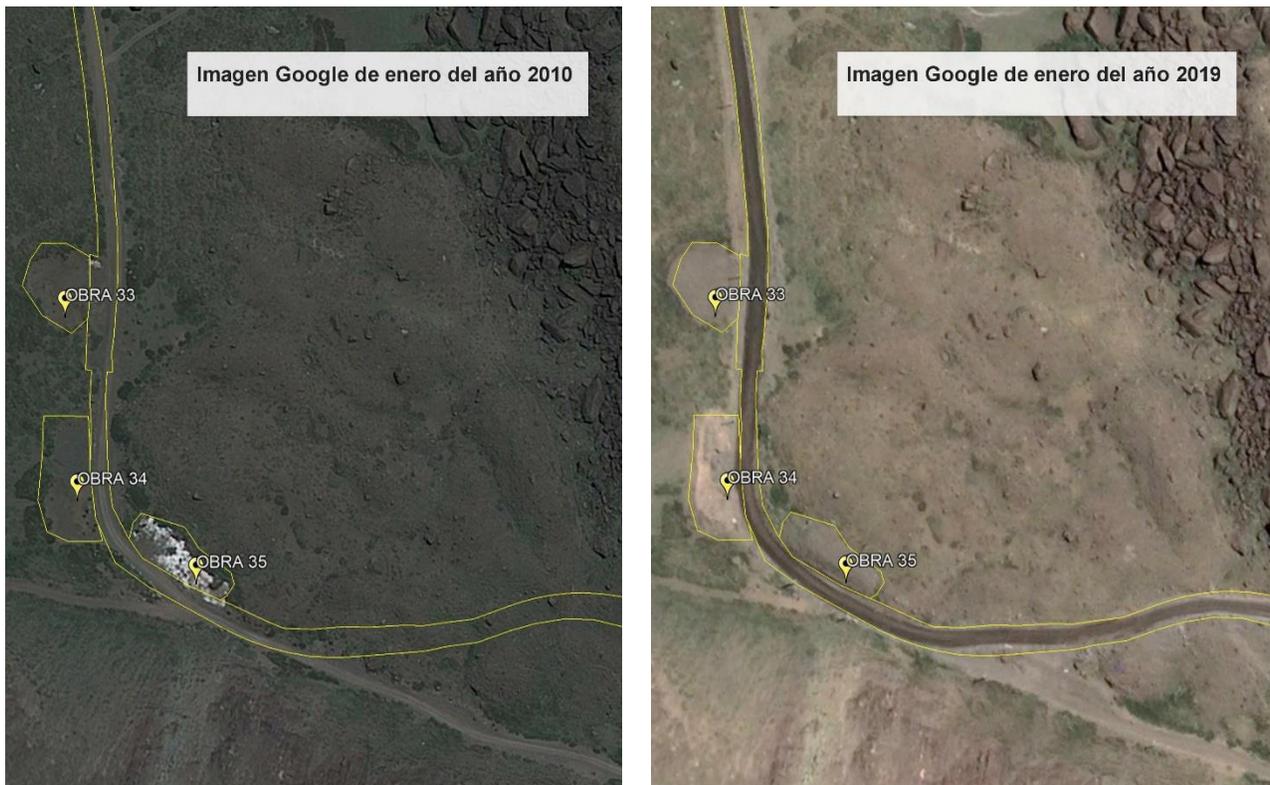
### Ilustraciones N° 3 y 4. Comparación de intervención en zona de Obras 33, 34 y 35 (2010-2019)

59.2 En consecuencia, **en la zona de las Obras 33, 34 y 35 se produjeron intervenciones de vegetación que no cuentan con autorización de CONAF.**

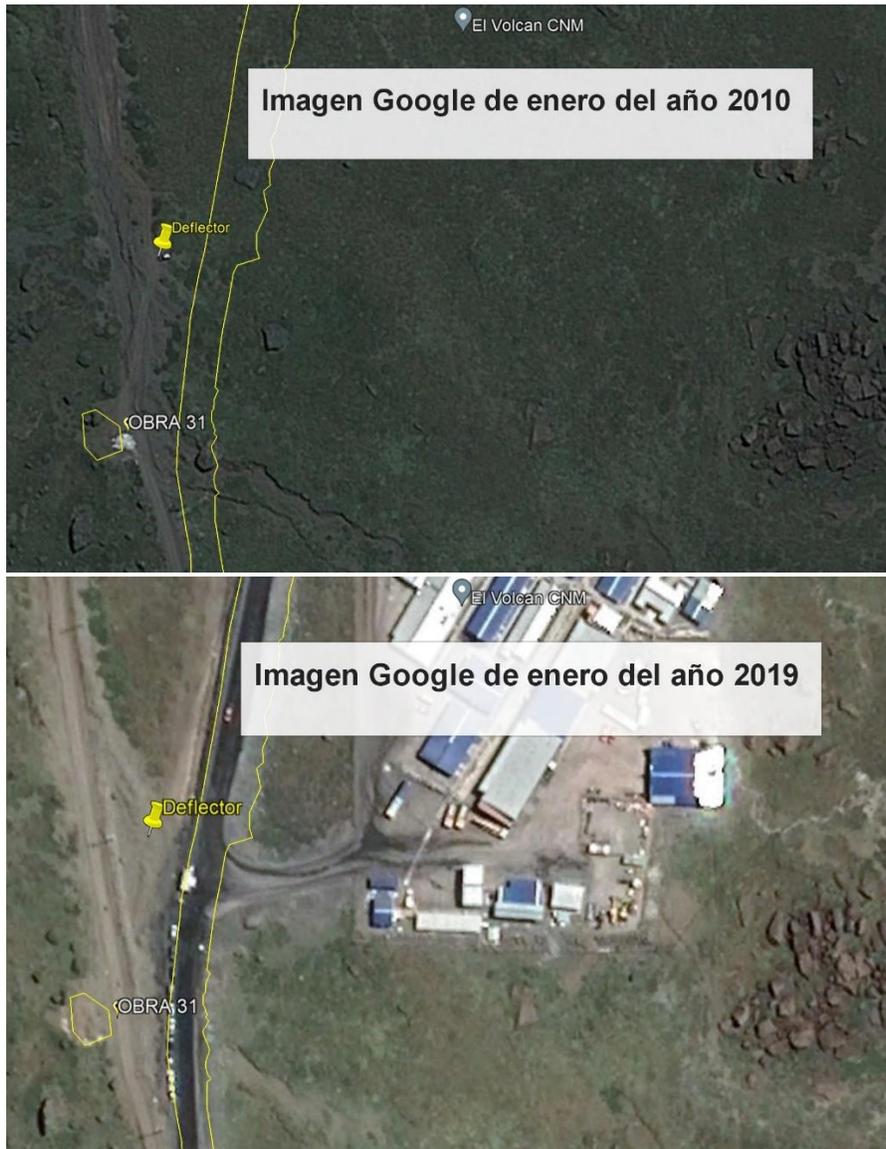
### Ilustraciones N° 5 y 6. Comparación de intervención en zona de Deflector (2010-2019)

59.4 Por lo tanto, en base a los antecedentes reseñados en el considerando anterior, **la intervención realizada en Deflector no se encuentra amparada por ninguna autorización de CONAF vinculada al D.S. N° 82/1974.**

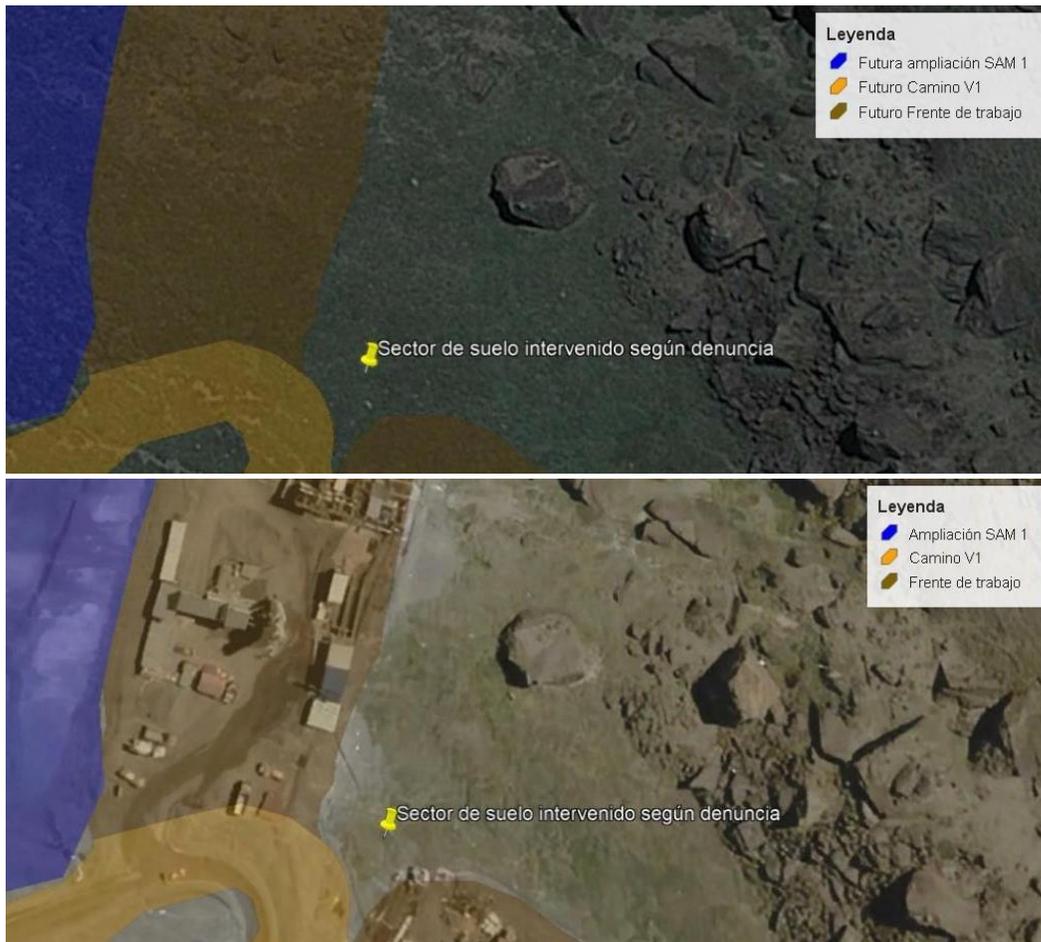
**Ilustraciones N° 7 y 8. Comparación de intervención en sector entre dos áreas denominadas frente de trabajo (2010-2021)**

59.6 En conclusión, según los hechos relatados, se puede señalar que **en el año 2021 se observa una intervención realizada por el titular por fuera del área determinada por los polígonos de frente de trabajo y "Camino V1", sin contar con el permiso de CONAF asociado al D.S. N° 82/1974.**

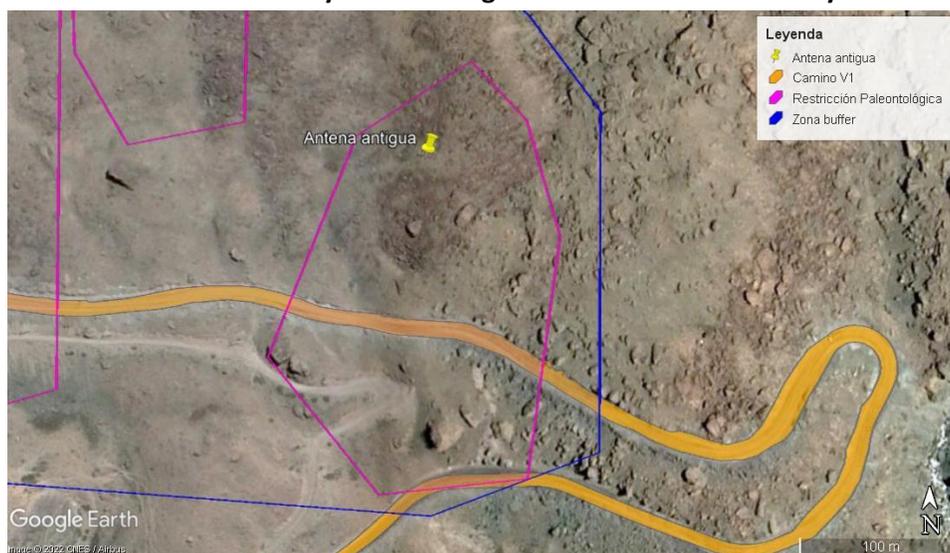
**Ilustración N° 9. Camino V1 y antena antigua en Zonas de Restricción y Zona Buffer**

63° Por un lado, se identifica que el Camino V1 cruza dos de los polígonos de las Zonas de Restricción y, por lo tanto, cruza también la Zona Buffer. Por otro lado, se detecta la presencia de una antena antigua en desuso dentro de uno de los polígonos de la Zona de Restricción. En la siguiente Ilustración se aprecian las Zonas de Restricción y Zona Buffer, así como las obras que las afectan:

64° Particularmente, el Camino V1 se relaciona con el hallazgo de fósiles dentro de la Zona Buffer, pudiendo haber sido afectados por las labores para su construcción. En efecto, el “Informe de Monitoreo Paleontológico N° 14”<sup>14</sup>, primer monitoreo donde se constatan este tipo de obras, hace mención a la presencia de bloques con restos fósiles en el camino, los que “en algunos casos se observaron con marcas por la acción de la maquinaria utilizada en los bloques”.

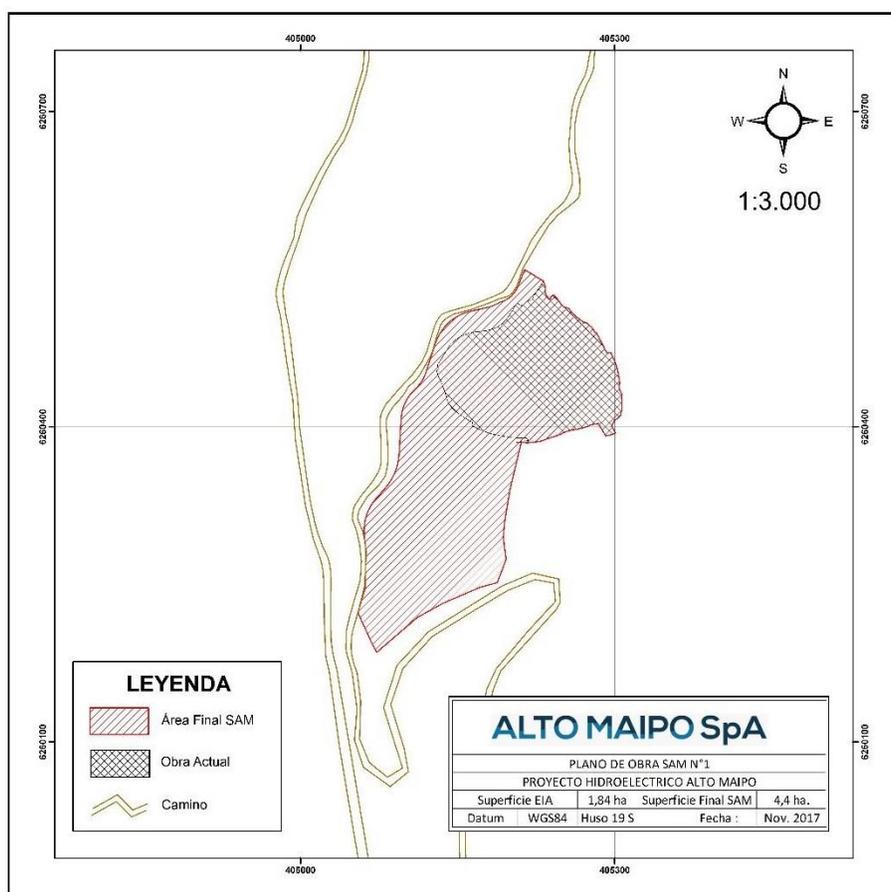
**Ilustración N° 10. Ampliación SAM 1**

modificado por la consulta de pertinencia “Optimización del Manejo de Material de Excavación del Proyecto Hidroeléctrico Alto Maipo”, aprobada por el SEA por medio de la Res. Ex. N° 96 de 5 de marzo de 2018. En concreto, la modificación efectuada consistió en que se amplió la superficie del SAM 1 desde 1,8 ha a 4,4 ha. Al respecto, en su pronunciamiento favorable respecto de esta consulta, el SEA señaló expresamente que *“se mantendrán las medidas de manejo ambiental que fueron aprobadas en el proyecto original, incluyendo las nuevas áreas”*. En la siguiente Ilustración se puede apreciar la ampliación del SAM 1, pasando de su superficie original de 1,8 ha a las 4,4 ha que finalmente se intervinieron:
