**FORMULA CARGOS QUE INDICA A EL PELÍCANO
SOLAR COMPANY SPA Y A NORTHSTAR ENERGY
MANAGEMENT CHILE SPA, TITULARES DEL PROYECTO
FOTOVOLTAICO EL PELÍCANO**

RES. EX. N° 1 / ROL F-013-2023

Santiago, 28 de febrero de 2023

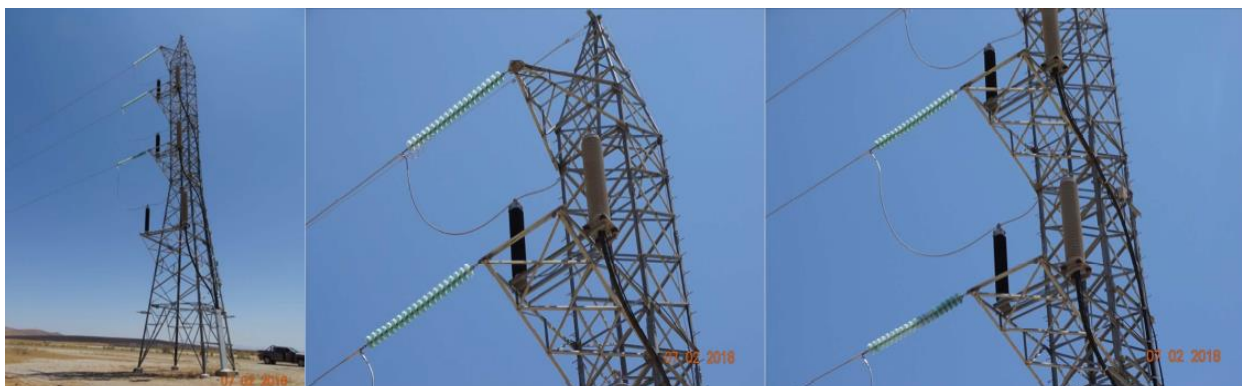
Imagen 1. Vistas Torre N° 1, sin tejado tipo peineta.

28° A partir de los hallazgos constatados en el IFA DFZ-2018-816-III-RCA-IA, particularmente, en base a la visita inspectiva de 7 de febrero de 2018, se pudo constatar que *“En Torre N° 1 de la línea de alta tensión el Titular no instala tejado de tipo peineta medida de disuasión de vuelo lo cual constituye un riesgo de electrocución para las aves que puedan tomar contacto con estructuras energizadas de la torre”*. Asimismo, el IFA señalado constata que *“El Titular no instala desviadores de vuelo de tipo espiral cada 15 metros sobre el conductor entre torre 4 y 5, torre 5 y 6, entre torre 8 y 9 y entre torre 12 y 13”*. Lo anterior, conforme se aprecia en los siguientes registros:

Fuente: Fotografía 33 IFA DFZ-2018-816-III-RCA-IA.

2.	<p>Incumplimiento de las medidas asociadas a la protección de avifauna, consistentes en:</p> <p>a) No implementación de tejado tipo peineta en las Torres N° 1, 3, 6 y 10 de la LAT;</p> <p>b) Tejados tipo peineta en condiciones deficientes, en</p>	<p>Considerando 7.3. "Compromisos voluntarios: Avifauna", RCA N° 200/2015: Dado que en el área de influencia del Proyecto es posible la presencia de aves de mayor envergadura, como algunas rapaces que puedan utilizar el área como sitio de desplazamiento y exploración, en la LAT aérea se establecerán medidas de disuasión de vuelo con el objetivo de reducir al máximo el riesgo de colisión y electrocución de la avifauna local, para lo cual se utilizarán tejados tipo peineta sobre cada estructura, para evitar la anidación de aves en cercanía a los aisladores; asimismo, se instalarán desviadores de vuelo de tipo espiral cada 15 m sobre el conductor.</p>

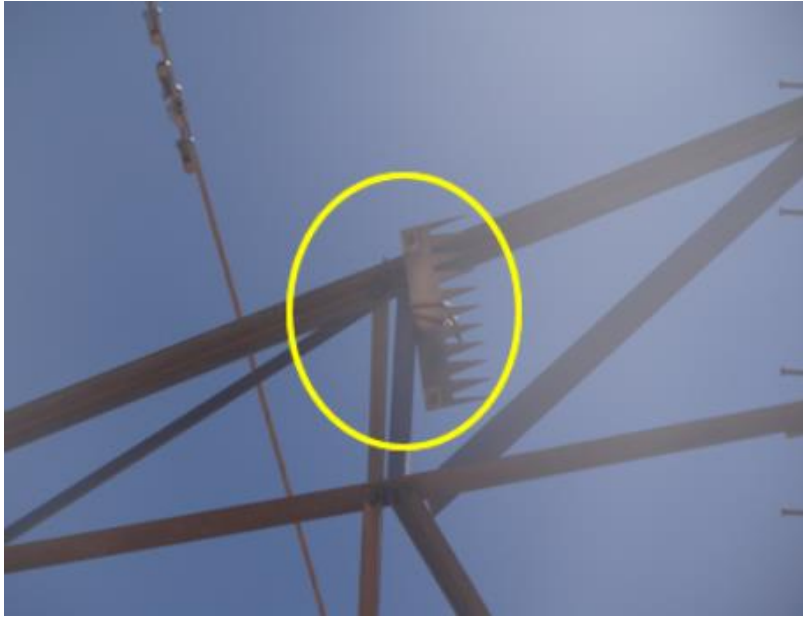
Imagen 3. Acercamiento Torre N° 6, tejado tipo peineta colgando.

29° Por su parte, el IFA DFZ-2020-2947-III-RCA, en base a la visita inspectiva de 3 de noviembre de 2020, constata que "(...) se verificó la existencia de peinetas en los aisladores, las que en el caso de las torres 3 y 6 no estaban instalados en todos los aisladores, y en las torres 10 y 13 se encontraban colgando. La ausencia o mal estado en la instalación de elementos disuasores de colisión de vuelo para avifauna, en tramos de la línea de alta tensión, no cumple la función de evitar el aposamiento y nidificación de aves". Lo anterior, conforme se aprecia en las siguientes imágenes:

Fuente: Fotografía 7, IFA DFZ-2020-2947-III-RCA.

N°	Hechos constitutivos de infracción	Condiciones, normas y medidas eventualmente infringidas
	<p>el caso de las Torres N° 6 y 13; y</p> <p>c) No implementación de desviadores de vuelo tipo espiral cada 15 metros sobre el conductor, entre las Torres N° 4 y 5; N° 5 y 6; N° 8 y 9; N° 12 y 13.</p>	<p>Adenda N° 1 Proyecto PFEP, Acerca de si el proyecto o actividad genera o presenta alguno de los efectos, características o circunstancias indicados en el artículo 11 de la Ley de Bases del Medio Ambiente:</p> <p>4.1. Letra b) Efectos adversos significativos sobre la cantidad y calidad de los recursos naturales renovables, incluidos el suelo, agua y aire.</p> <p>j) Se solicita al Titular justificar adecuadamente que en las líneas de transmisión eléctrica no se generarán impactos de colisión y de electrocución significativos en especies de avifauna.</p> <p>Respuesta: (...) es posible que aves de mayor envergadura como algunas rapaces puedan utilizar el área como sitio de desplazamiento y exploración, por lo que a continuación se adjuntan medidas de disuasión de vuelo con el objeto de reducir al máximo posible el riesgo de colisión y electrocución de la avifauna local.</p> <ul style="list-style-type: none"> • Tejados tipo peineta: La anidación de aves es un factor de alto riesgo que favorece la colisión y electrocución de aves. Por lo tanto, para evitar la anidación de aves en cercanía a los aisladores se instalarán tejados tipo peineta de acero en las zonas mayormente utilizadas (...). Esta estructura restringe además el acceso a aves de mayor envergadura a la zona de mayor riesgo de electrocución por contacto. La ubicación espacial de este elemento disuasivo será sobre cada torre. • Desviadores de vuelo tipo espiral: Estos corresponden a varillas de forma helicoidal con una sección adherida al cable de guardia. La forma helicoidal sobresaliente actúa como barrera visual con un efecto disuasivo para el vuelo. Estudios recientes han evaluado la mortalidad de aves por electrocución para el establecimiento de distancias críticas de posicionamiento de los desviadores (Frost, 2008). En base a este estudio, recomendamos el distanciamiento cada 15 m.

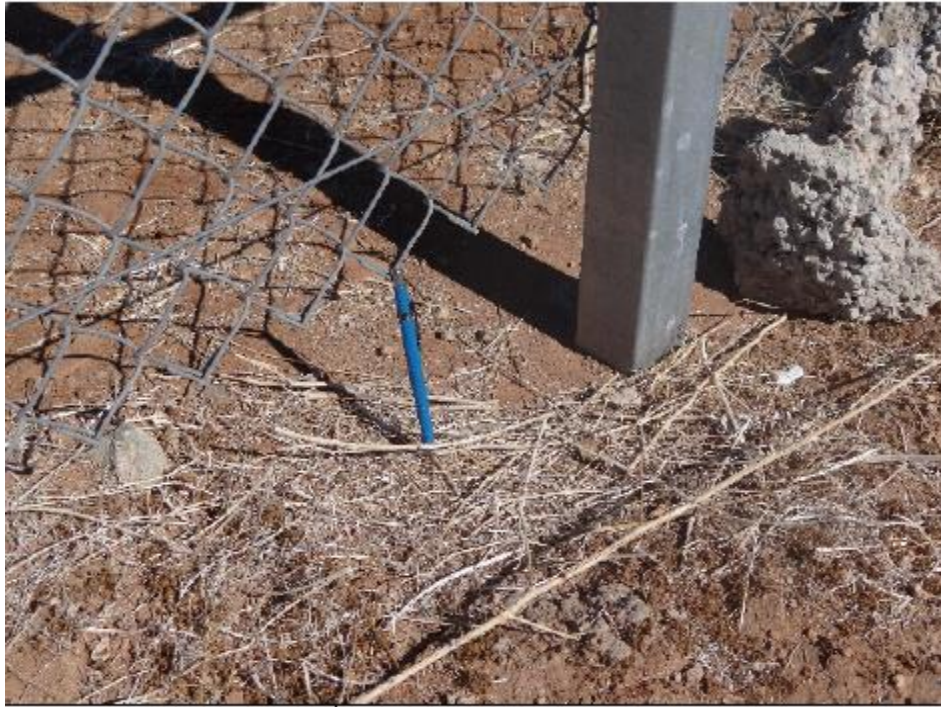
Imagen 5. Cerco perimetral con abertura en base.

34° A partir de los hallazgos constatados en el IFA DFZ-2020-2947-III-RCA, en base a la visita inspectiva de 3 de noviembre de 2020, se pudo constatar que: “Durante el recorrido se verifica la existencia de (...) un cerco perimetral de alambre (acero galvanizado) de aproximadamente 2 metros de altura, el cual no se encontraba enterrado, quedando un espacio entre el suelo y el cerco que, en algunos lugares, permite el acceso de fauna silvestre. Respecto a lo anterior, se deja constancia del avistamiento de un ejemplar de zorro (*Lycalopex sp.*) al interior de la planta desde el punto de coordenadas UTM 317.226 E, 6.774.849 N, así como también de registros indirectos (huellas y fecas) en los lugares donde el espacio bajo el cierre perimetral permite el paso de fauna y en algunos sitios bajo los paneles fotovoltaicos. La condición constatada del cerco perimetral permite el acceso de fauna silvestre mayor a la planta fotovoltaica, por lo que no se cumple la finalidad de proteger que los animales silvestres presentes en la zona no ingresen al proyecto y evitar que éstos puedan dañarse, como afectar su conducta natural”. Lo anterior, conforme se aprecia en los siguientes registros:

Fuente: Fotografía 2, IFA DFZ-2020-2947-III-RCA.

36° Al respecto, cabe señalar que, conforme se estableció en RCA, el objetivo del cerco perimetral, además de resguardar la seguridad del personal y las instalaciones, es limitar el acceso de animales para su seguridad, evitando el riesgo de daño. En consecuencia, su mantención en buen estado junto con el cumplimiento de las características de diseño establecidas en la RCA N° 200/2015, resultan esenciales para dichos efectos. De este modo, la extensión del cerco desde el suelo, con altura de 2 metros, son características necesarias para lograr el objetivo del cierre, cuya finalidad es la protección de fauna silvestre terrestre.

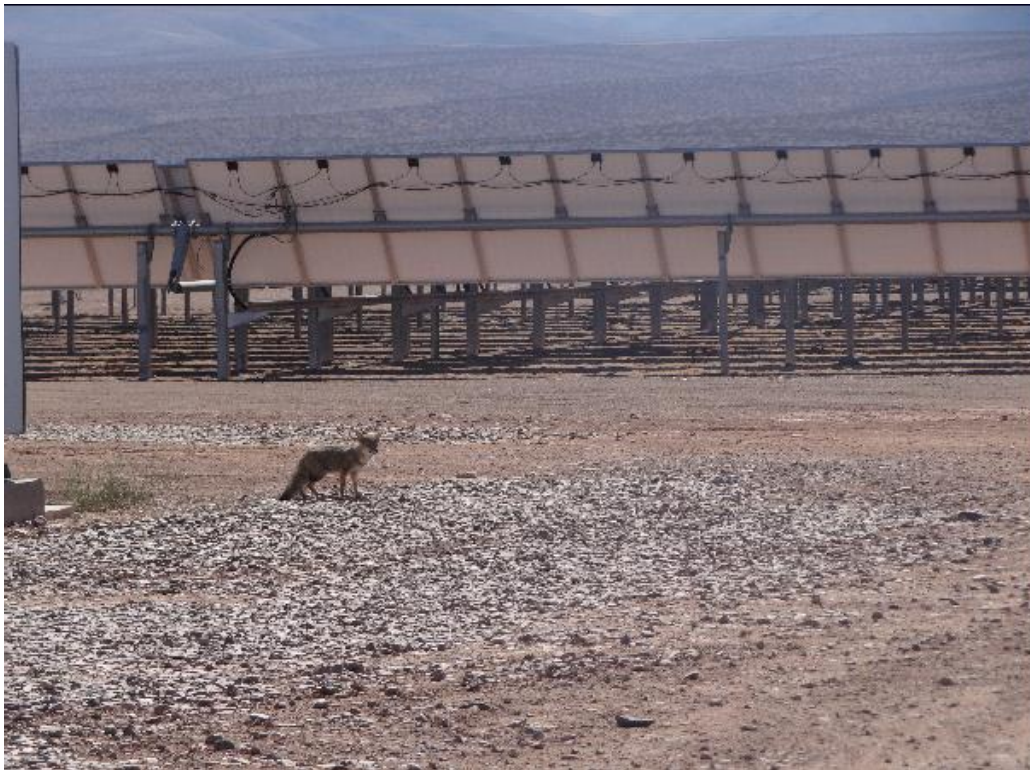
Imagen 6. Ejemplar de zorro al interior del Proyecto.

Fuente: Fotografía 4, IFA DFZ-2020-2947-III-RCA.

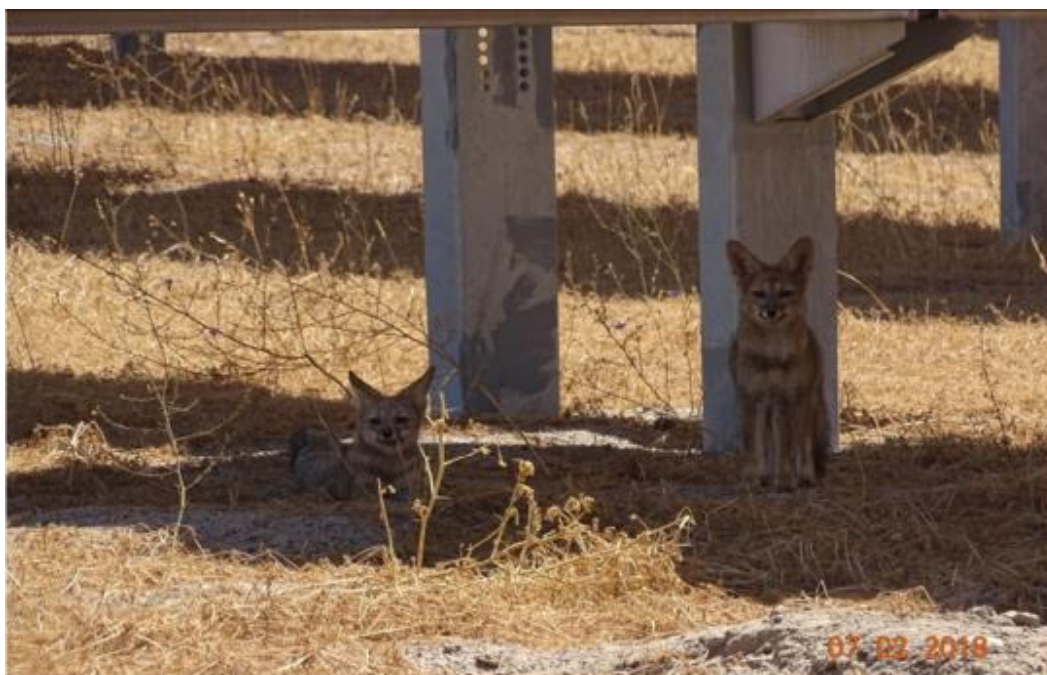
Imagen 7. Vista zorros al interior del Proyecto, bajo paneles.

ejemplares de zorros (*Lycalopex sp.*), lo cual permite inferir que es fácil el ingreso de micromamíferos al área del proyecto”; conforme se aprecia en la siguiente imagen:

Fuente: Fotografía 29, IFA DFZ-2018-816-III-RCA-IA.

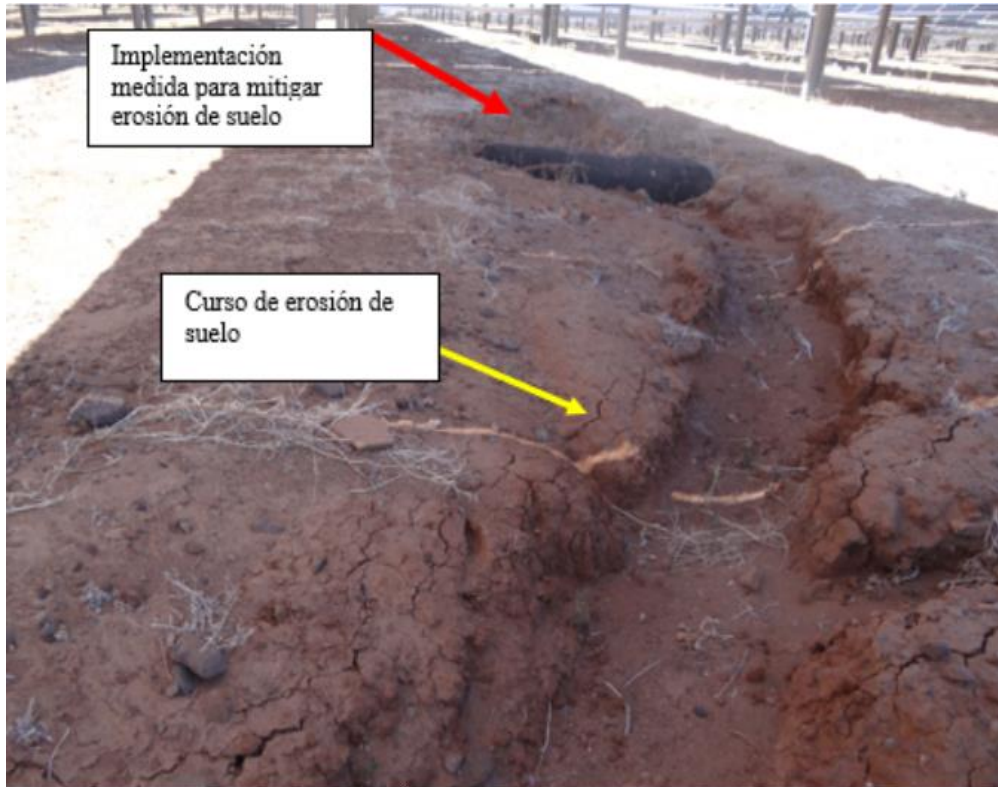
Imagen 8. Vista fenómeno de erosión y medida implementada.

43° Asimismo, señala el IFA DFZ-2020-2947-III-RCA, en relación a los hallazgos señalados en el componente suelo, que *“Se constata el fenómeno de erosión, el cual no ha sido considerado en el proceso de evaluación ambiental. Adicionalmente, al generarse el fenómeno de erosión, el titular ha implementado medidas para su control, las cuales no han sido efectivas y no han sido evaluadas ambientalmente para su implementación”.* Lo anterior, conforme se aprecia en los siguientes registros:

Fuente: Fotografía 10, IFA DFZ-2020-2947-III-RCA.

51° Además, de acuerdo a lo señalado en el mismo considerando, el titular debía implementar acciones para abordar los impactos generados, que fueran eficaces para contener o reducir el proceso erosivo, no obstante, según consta en IFA DFZ-2020-2947-III-RCA y conforme se aprecia en las imágenes insertas en el considerando 43°, las acciones realizadas por el titular no fueron eficaces ni suficientes para mitigar el impacto causado.

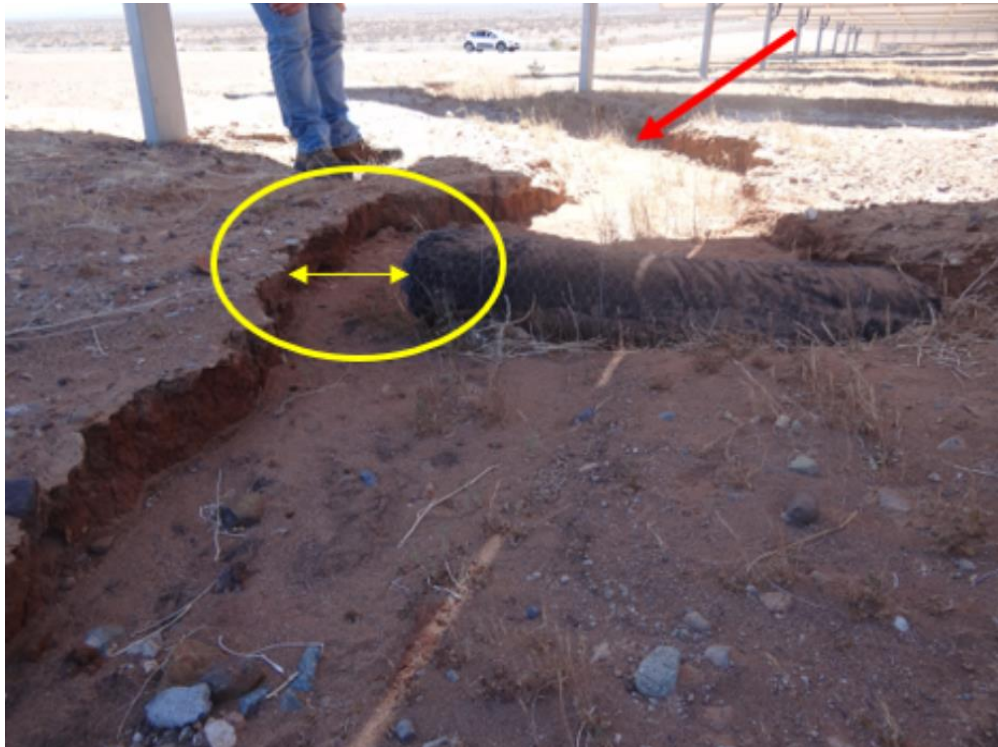
Imagen 9. Segunda vista fenómeno de erosión y medida implementada.

Fuente: Fotografía 10, IFA DFZ-2020-2947-III-RCA.

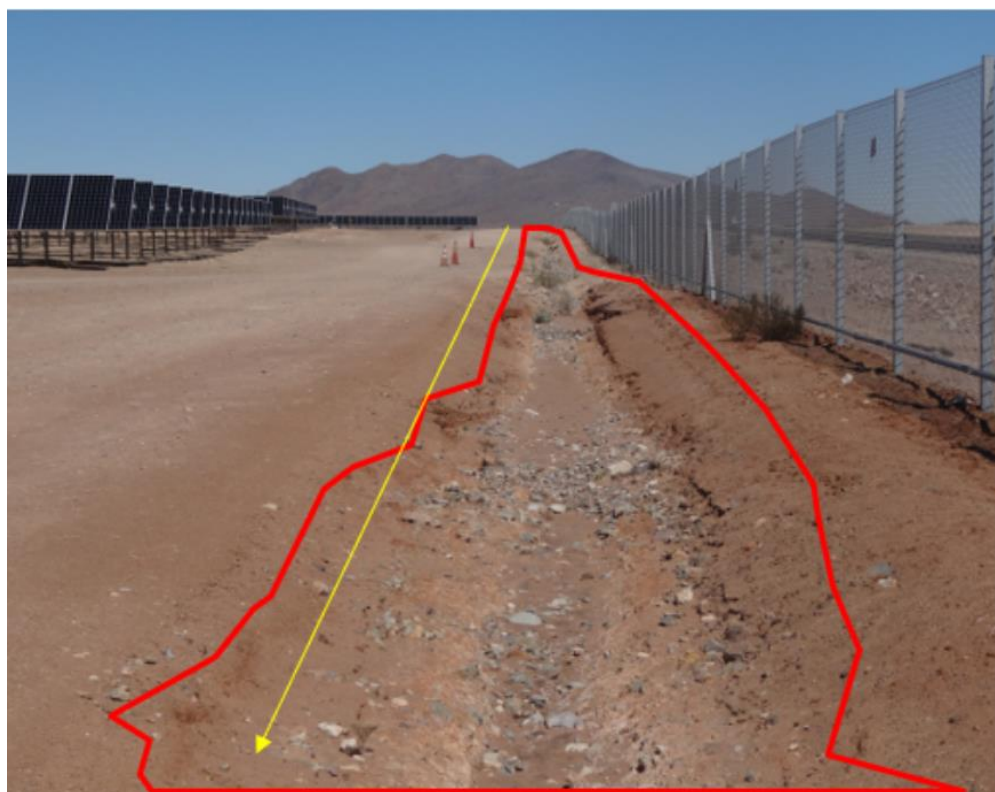
Imagen 10. Tercera vista fenómeno de erosión.

Fuente: Fotografía 16, IFA DFZ-2020-2947-III-RCA.
