**FORMULA CARGOS QUE INDICA A AGRÍCOLA Y  
GANADERA CHILLÁN VIEJO S.A.**

**RES. EX. N° 1/ROL D-048-2023**

**Santiago, 9 de marzo de 2023**

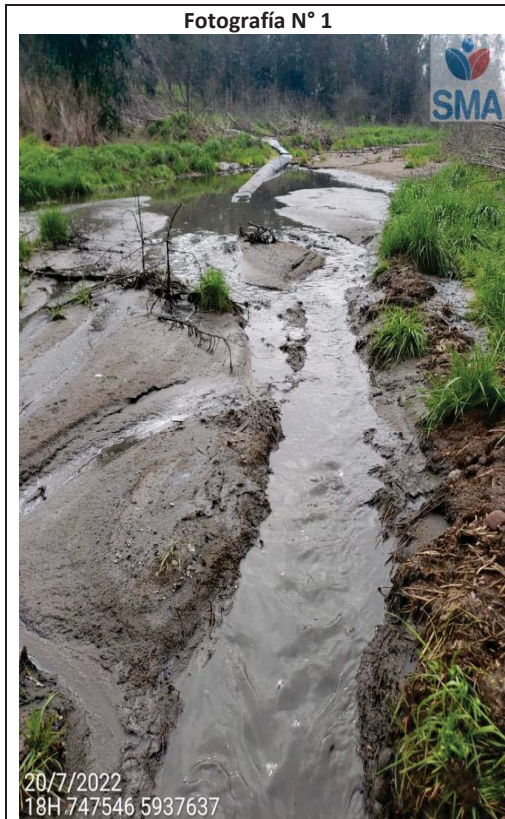
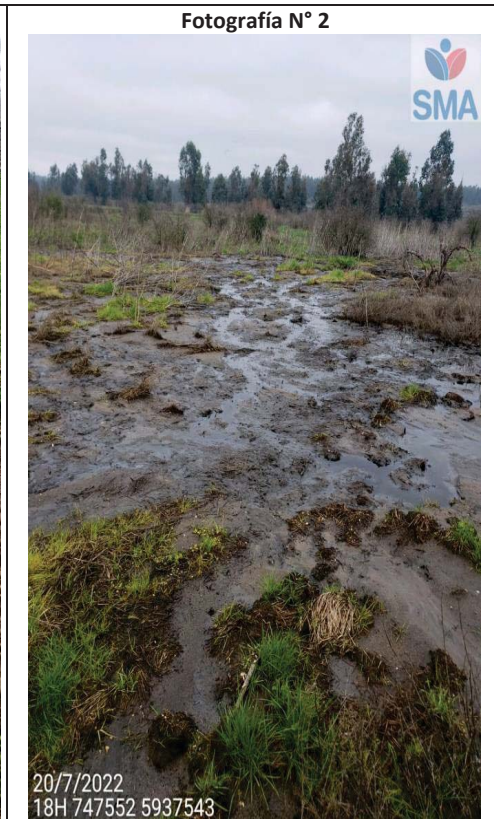
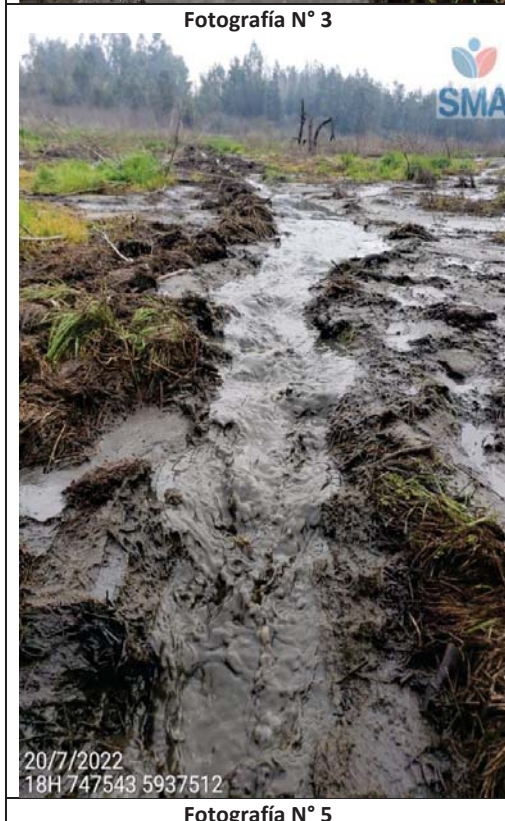
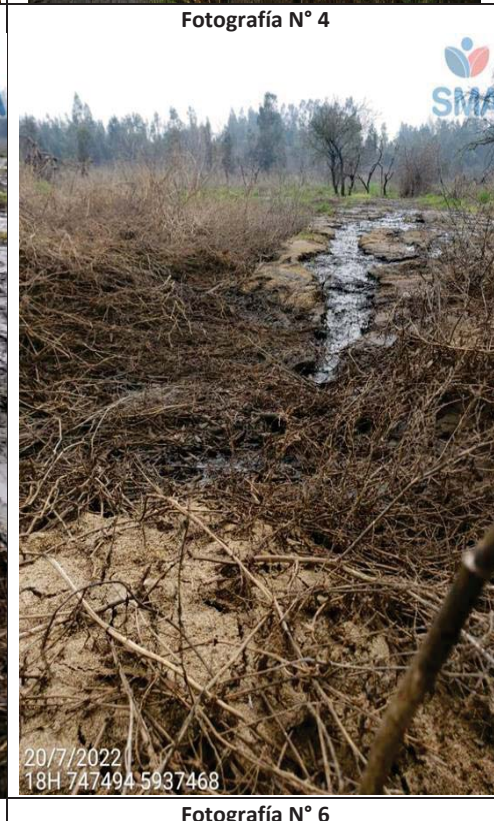
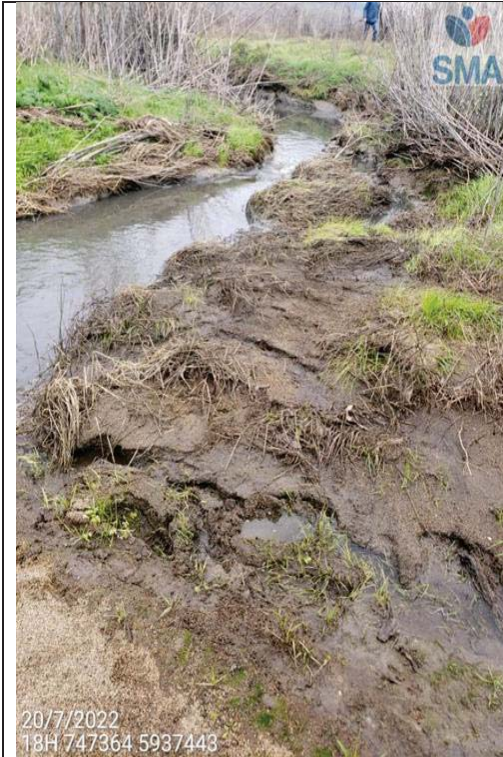
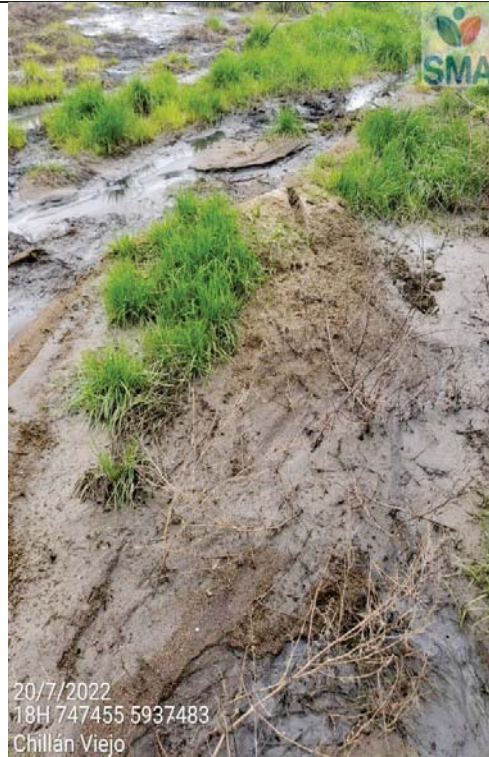
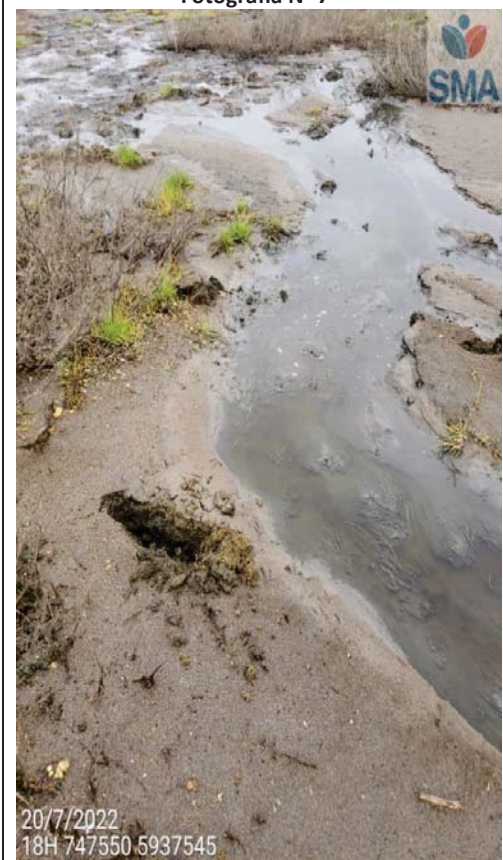
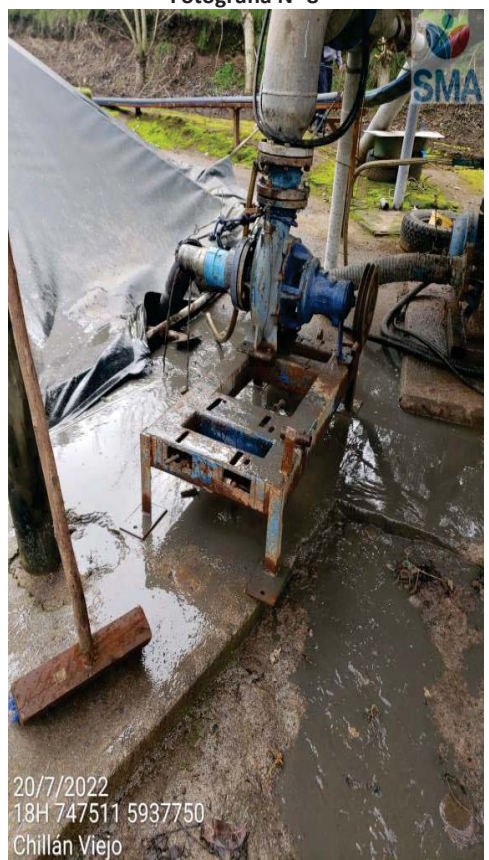
**Tabla N° 3:** Fotografías de descarga de purines crudos de 20 de julio de 2022.  
Superintendencia del Medio Ambiente, Gobierno de Chile

15. Que, en la actividad de fiscalización realizada con fecha 20 de julio de 2022, funcionarios de la SMA, Seremi de Salud y la Ilustre Municipalidad de Chillán Viejo, constataron que el Proyecto descargó purines desde el pozo sector engorda, en un caudal continuo de alrededor de 1 litro por segundo, durante todo el proceso de fiscalización. La descarga se materializó a partir de una cota de rebalse del pozo en el sector sur, para posteriormente habilitar una manga plástica de alrededor de 30 metros de largo y 10 centímetros de diámetro, en una descarga seca con escurrimiento gravitacional afectando 20.000 m<sup>2</sup> de suelo y la calidad de agua en un curso natural por, a lo menos, 7 km aguas abajo, generando olores y dejando rastros de fecas de cerdo. Cabe hacer presente que se constató que, aguas arriba, no se apreciaban alteraciones al curso de agua.

16. Que, a continuación, se presentan fotografías que evidencian la descarga de purines de fecha 20 de julio de 2022.

25. Que, en relación a la investigación de la causa de la contingencia, la empresa concluyó que la falla se presentó el 19 de julio de 2022 y correspondió específicamente a una de las dos bombas de impulsión emplazadas en el pozo de homogenización, que permiten conducir el purín recolectado desde el sector de engorda hacia el proceso de tratamiento en el biodigestor. A su vez, la empresa agregó que esta falla se produjo por un problema en el tablero eléctrico que generó que el motor de una de las bombas se quemara. Lo anterior, se habría producido por un taponamiento con sólidos en la tubería, lo que habría forzado la bomba, provocando la quema de ésta y falla del tablero.

v) Reemplazo de bomba de impulsión por una de mayor capacidad, con el fin de que sea capaz de impulsar el flujo desde el pozo de homogenización hasta el sector de tratamiento a través de biodigestores.

vi) Se tapa rebalse que salía del pozo de homogenización, con el fin de evitar futuros derrames de purines.

vii) Se realizan labores de varillaje de tubería, se abre tubería en un punto, se retiran los sólidos que estaban ocasionando el taponamiento y luego se repara nuevamente la tubería.

viii) Se instala tubería de contingencia que conecta el pozo de homogenización del sector de engorda con el pozo de homogenización del sector de Quilmo. Esta tubería evitará que cualquier rebalse por fallas fortuitas en bomba pueda generar un nuevo derrame, dado que el posible rebalse desde este pozo será conducido por esta tubería de contingencia por nivel hasta el pozo de homogenización de Quilmo.

ix) Se habilita una zanja en la parte baja del pozo, de tal manera de tener una primera contención en el caso que por algún evento pudiese rebalsar el pozo de homogenización.

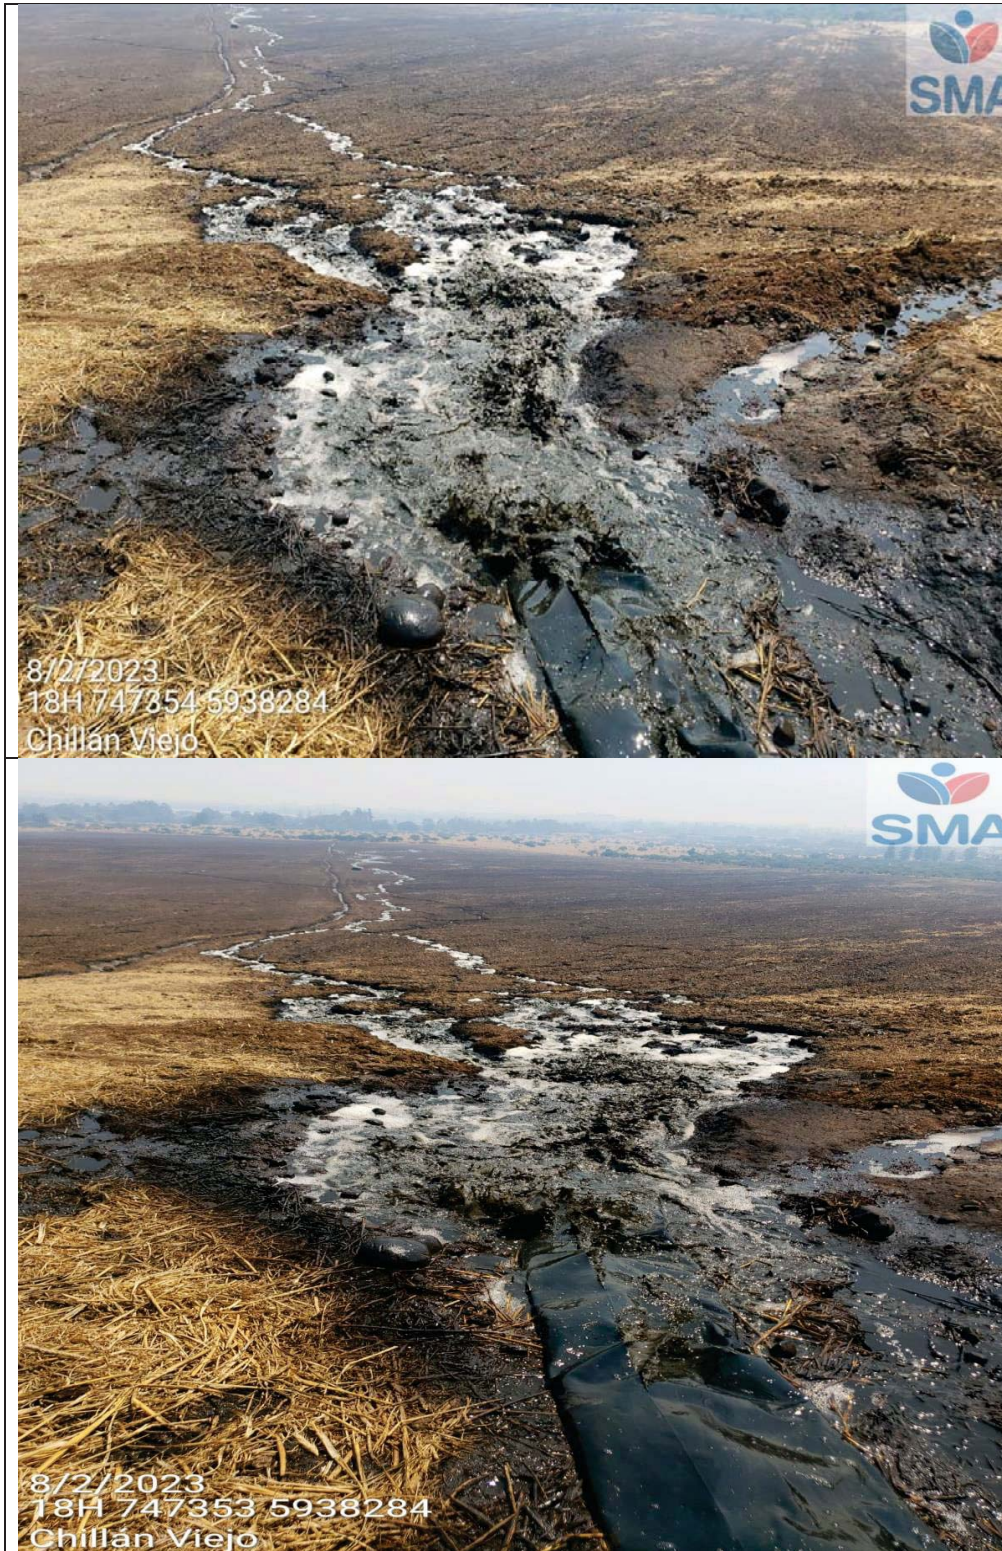
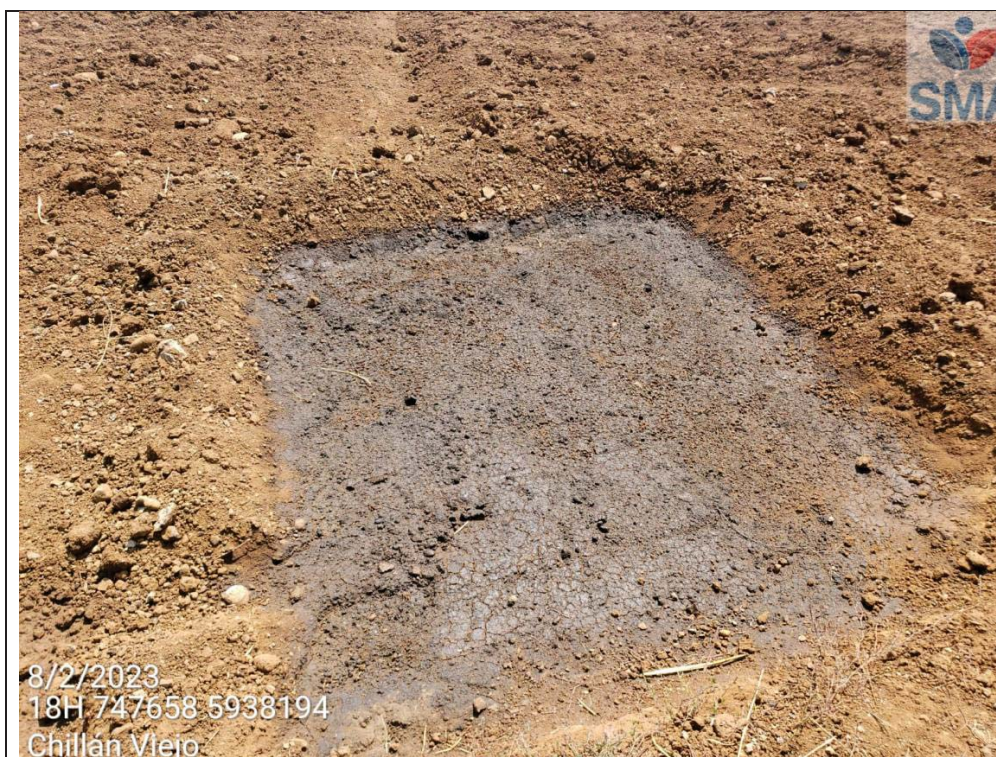
Tabla N° 6. Fotografías de riego en suelo desnudo.

42. Que, por otra parte, cabe agregar que, en la inspección de 08 de febrero de 2023, se constató que las superficies destinadas para la disposición de digestato no son plantaciones de eucalipto ni gramíneas, sino que suelo desnudo, lo que contraviene el Considerando N° 4.3.2.3. de la RCA 347/2015, puesto que, sólo se permite aplicar el digestato directamente sobre sectores con plantaciones de eucalipto, pino y gramíneas.
