FORMULA CARGOS QUE INDICA A GALILEA S.A. DE INGENIERÍA Y CONSTRUCCIÓN E INMOBILIARIA LIRCAY S.A., TITULAR DE “CONJUNTO HABITACIONAL PARQUE FUNDADORES”

RES. EX. N° 1 / ROL D-076-2023

Santiago, 6 de abril de 2023

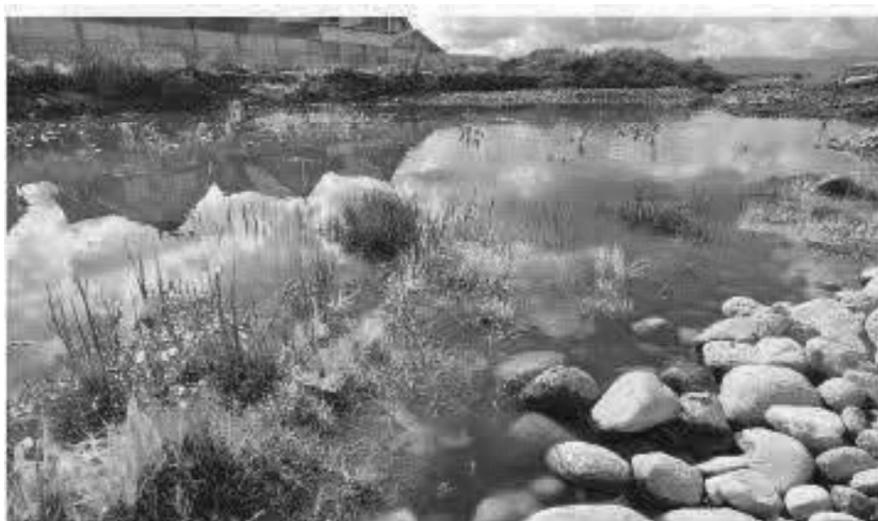
Imagen 3. Aguas afloradas en sector perimetral de humedal La Vara, obtenida con fecha 28 de abril de 2022.

15° Finalmente, se constató que en la zona inspeccionada existe vegetación baja, características típicas de zona húmedas, como junquillos, llantén de agua, costilla de vaca, *Sphagnum* (musgo), y otros matorrales bajos.

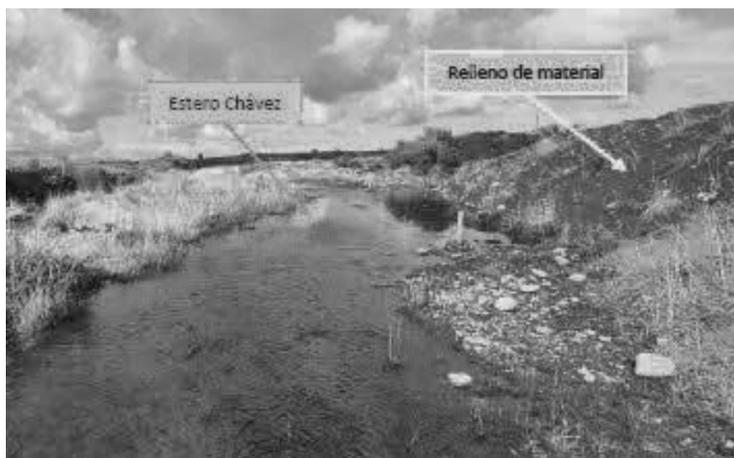
16° Posteriormente, el día 28 de abril de 2022, funcionarios de la SMA realizaron una segunda actividad de inspección al estero Chávez, oportunidad en la cual se pudieron apreciar nuevamente la presencia de las estacas ubicadas en las proximidades del borde del cauce, las que ahora permitirían la delimitación de las faenas. Adicionalmente, se apreciaron montículos de material terrígeno en el borde del cauce, según se observa a continuación:

Imagen 4. Vista del estero Chávez y montículos de material terrígeno, obtenida con fecha 28 de abril de 2022

20° En conclusión, y en atención a los hallazgos reseñados en los considerandos previos, las empresas realizaron acciones de corte y despeje de vegetación ribereña, movimientos de tierra, escarpe, remoción y compactación del suelo y construyeron 2 zanjas al interior de la franja de protección del estero. Adicionalmente, emplazaron

montículos de material terrígeno en el borde del estero, los que interrumpen el flujo de las aguas de escorrentías e ingresan al cauce. Todo ello, en contravención a lo aprobado en la RCA, específicamente en los considerandos 4.1 y 5.

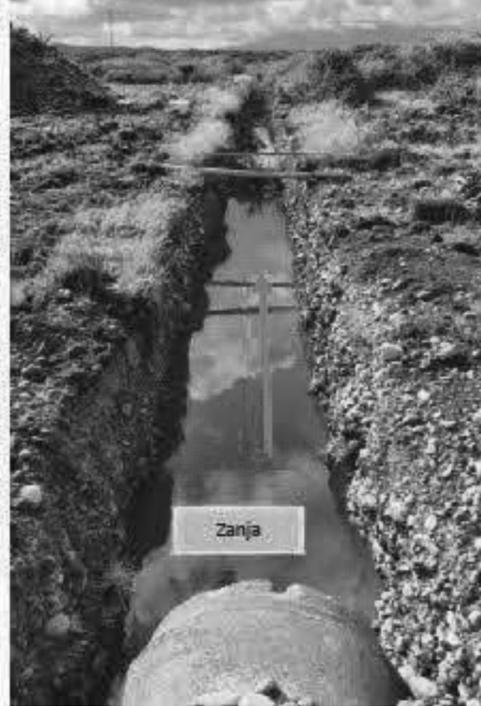
17° En esta ocasión se observaron nuevamente las zanjas advertidas en la actividad de inspección de octubre de 2021. En efecto, se encontró la zanja rectangular de 50 metros de largo por 5 metros de ancho, con agua en su interior, ubicada a 10 metros del estero, en cuyo borde se observaron montículos de material árido. Dicha zanja se conecta a una segunda, longitudinal, de 1 metro de ancho por 1,5 metros de profundidad, orientada desde el estero Chávez al humedal La Vara (de este a oeste). En esta zanja escurre agua continuamente desde el humedal.

Imagen 5. Zanja longitudinal conectada a estero Chávez, obtenida con fecha 28 de abril de 2022.

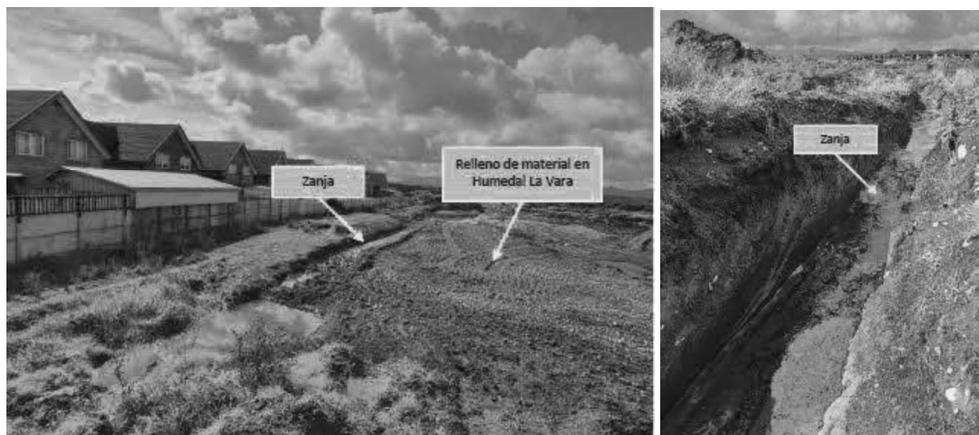
Imagen 6. Prolongación de la zanja longitudinal, que permite el escurrimiento de aguas naturales desde humedal La Vara, obtenida con fecha 28 de abril de 2022.

18° Finalmente, se constató que el humedal La Vara se encuentra al interior del loteo, en la zona de la Etapa 1 del proyecto, el cual se caracteriza por la presencia de suelos hídricos, saturados de humedad, formando charcos y lagunas y presencia de mantos de plantas briófitas y vegetación arbustiva chacay. Por tanto, el incumplimiento de las franjas de protección de los esteros, implica una afectación al humedal La Vara.

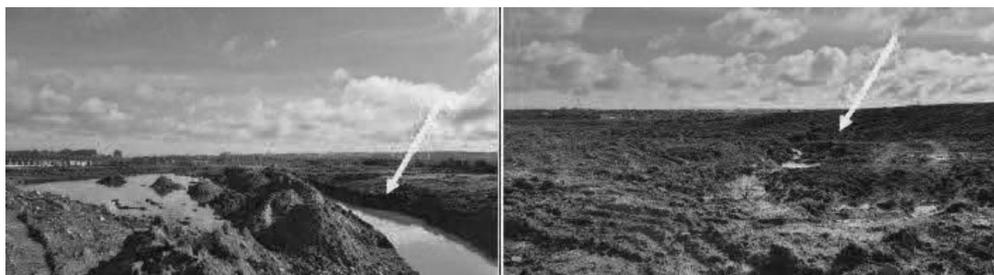
19° Asimismo, se observó que el terreno aledaño al estero se encuentra emparejado, escarpado y con montículos de material vegetal. Esta zona corresponde a la Etapa 2 del proyecto, donde se encuentra el humedal Mallinko Abtao Lawal, declarado como humedal urbano, para efectos de la Ley N° 21.202, mediante Res. Ex. N°1405, de 14 de diciembre de 2021, del MMA. Por tanto, el incumplimiento de las franjas de protección de los esteros, implica una afectación al humedal Mallinko Abtao Lawal.

Imagen 7. Escarpe de terreno y zanja en asociada al humedal Mallinko Abtal Lawal, obtenida el 28 de abril de 2022.

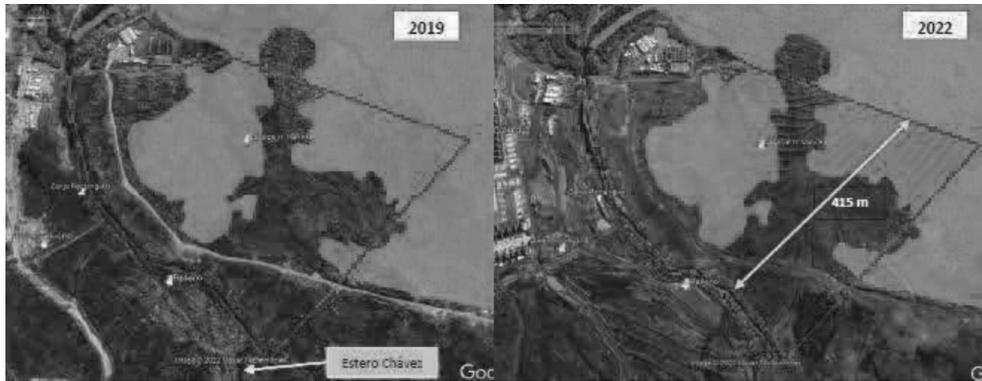
Imagen 8. Imágenes satelitales de la intervención (polígono rojo) de la etapa 2 del proyecto entre los años 2020 y 2022, al este del estero Chávez, en parte del humedal Mallinko Abtao Lawal.

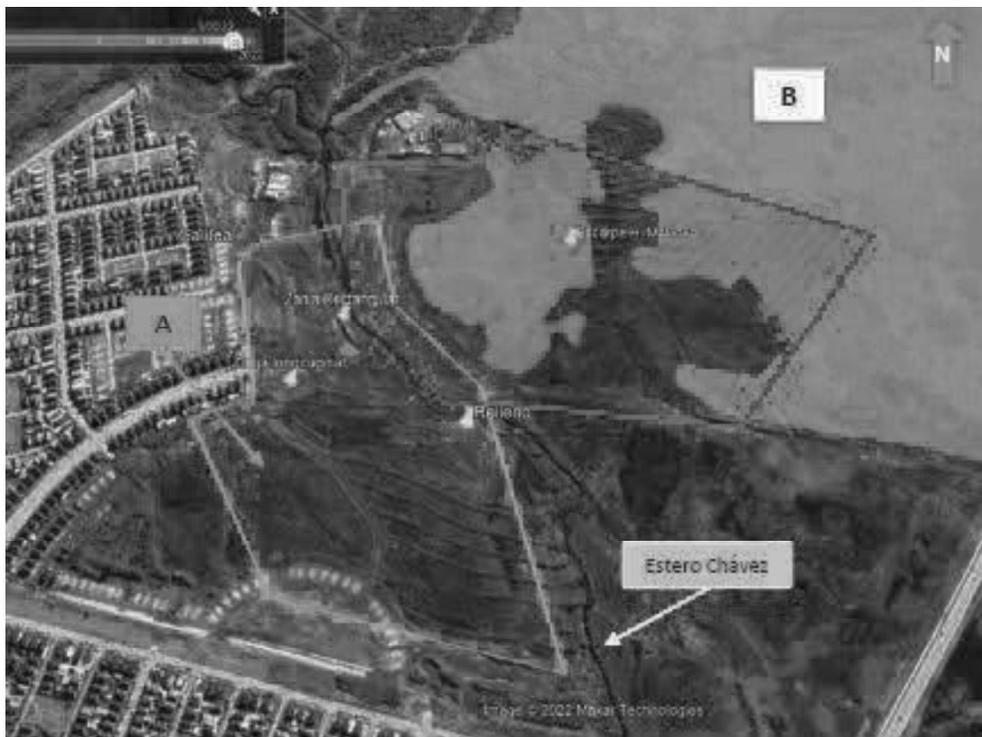
Imagen 9. Detalle de la ubicación de ambos humedales en relación con el proyecto. Polígono verde (A) corresponde al humedal La Vara y letra B corresponde a parte del área de humedal Mallinko Abtao Lawal.

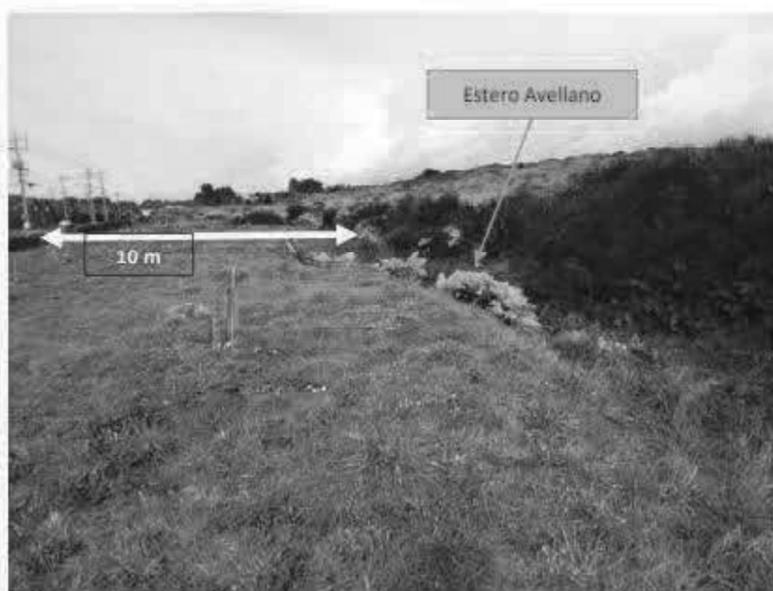
21° En cuanto al estero Avellano, en base al examen de la información remitida por el titular y a lo constatado por los fiscalizadores de esta SMA en la actividad de inspección ambiental de fecha 14 de octubre de 2021, la zona de protección aledaña fue reducida de 25 metros a 10 a 15 metros aproximadamente, según se puede observar en la siguiente fotografía, donde se aprecia la instalación de obras en el extremo izquierdo al interior de dicha zona:

Imagen 10. Sector oeste del estero Avellano, indicativa de la reducción de la franja de protección del estero

23° En conclusión, las empresas modificaron la franja de protección del estero, reduciéndola desde los 25 metros aprobados a un ancho de entre 10 a 15 metros, en contravención a lo dispuesto en la RCA, al instalar obras al interior de dicha zona, según se observa en las fotografías precedentes.

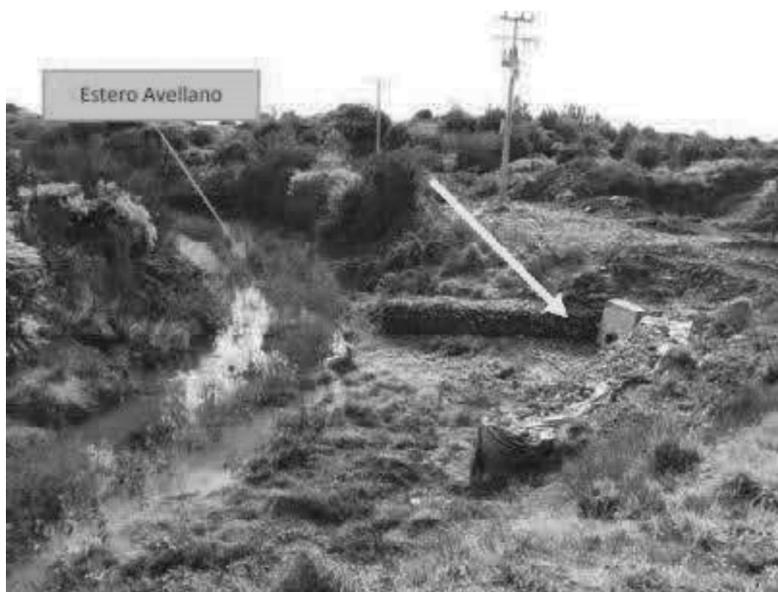
22° Por otra parte, en la misma inspección se constató que se construyó e instalaron obras de desagüe de aguas lluvias de calles y pasajes hacia el estero Avellano y dentro de la zona de protección del mismo. Las obras de desagüe contemplan piedraplén con gaviones, muro boca y tubería. Lo anterior, se puede observar en la siguiente fotografía:

Imagen 11. Sector oeste de estero Avellano donde se encuentran las obras de canalización de aguas lluvias
