**FORMULA CARGOS QUE INDICA A LA ILUSTRE  
MUNICIPALIDAD DE VALDIVIA, TITULAR DE  
MORROMPULLI**

**RES. EX. N° 1 / ROL D-198-2023**

**Santiago, 10 de agosto de 2023**

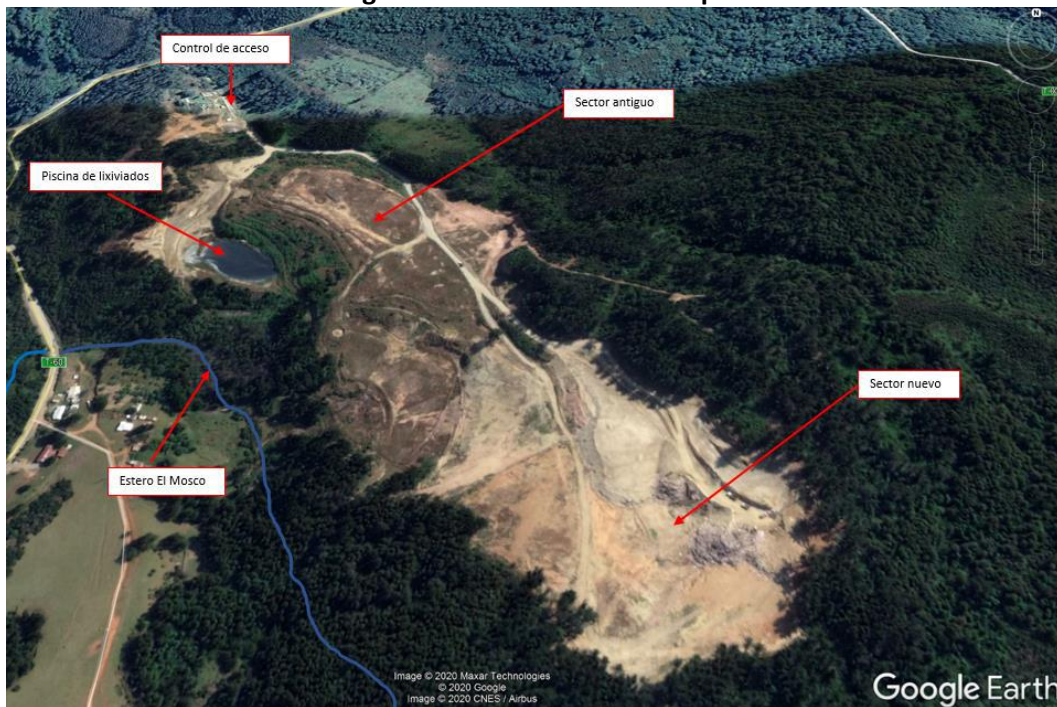
**Imagen N° 1. Vertedero Morrompulli**

4° Para efectos de mayor claridad en la exposición de esta formulación de cargos, se incorpora una Imagen que da cuenta de las principales características que presenta la UF en la actualidad:

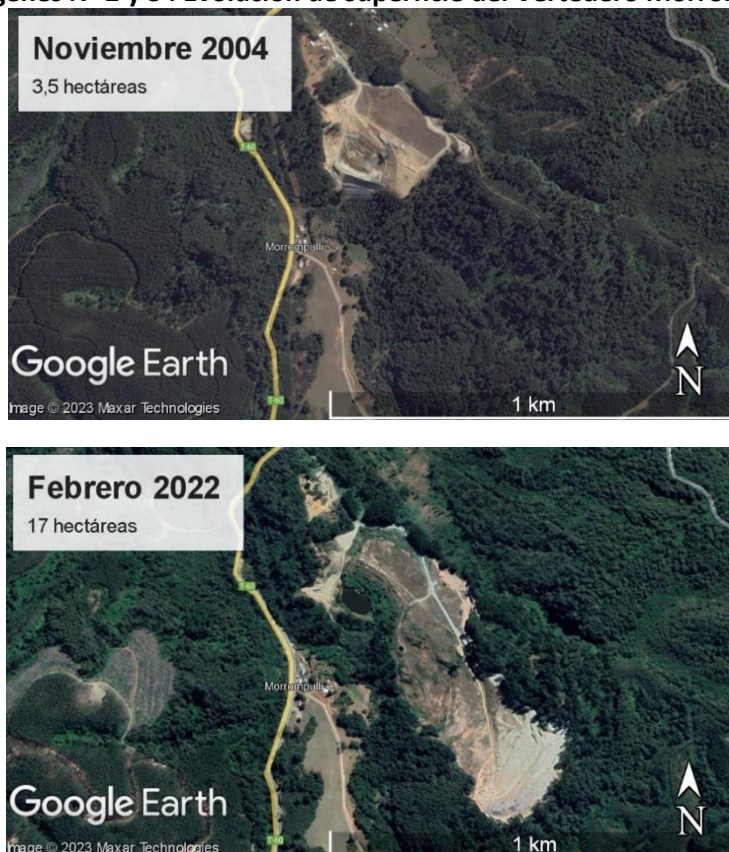
### Imágenes N° 2 y 3 . Evolución de superficie del Vertedero Morrompulli

22° La evolución en la superficie del Vertedero Morrompulli se aprecia con claridad en las siguientes imágenes:

23° Así, las Imágenes anteriores dan cuenta que, al menos hasta el año 2004, la superficie de la masa de residuos se mantenía dentro de los márgenes establecidos por la RCA N° 614/2001. Sin embargo, actualmente alcanza una superficie de aproximadamente 17 hectáreas, esto es, más de cuatro veces las dimensiones autorizadas.

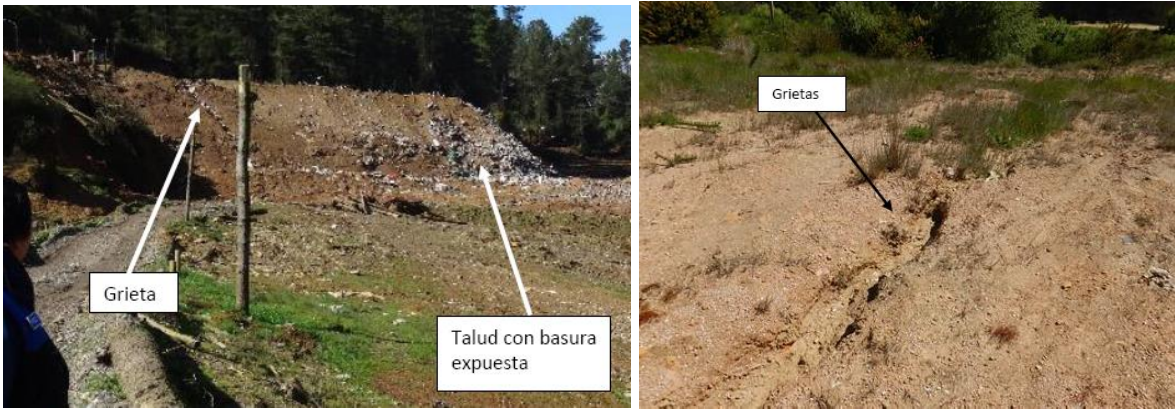
### Imágenes N° 4 y 5. Grietas en Vertedero Morrompulli

28° A partir de los hallazgos constatados en los IFA 2016 e IFA 2020, particularmente, en base a las visitas inspectivas de 31 de agosto de 2016 y 16 de noviembre de 2020, así como los análisis de información que se refieren en dichos informes, se pudo constatar que el titular no ejecutaba la cobertura de manera diaria, pudiendo observarse residuos en superficie en el frente activo del vertedero y taludes con basura expuesta. Asimismo, se constató la presencia de grietas existentes en el talud (tanto en el sector antiguo como en el frente activo), lo cual denota falta de mantención y favorecen el ingreso de aguas lluvias a la masa de residuos, así como bajas compactaciones que no permiten reducir los espacios intersticiales para lograr una homogeneidad de la masa de residuos. Lo anterior, genera un incremento en la generación de líquidos lixiviados y afecta la estabilidad estructural del vertedero. En las siguientes Imágenes se aprecia las grietas identificadas en las actividades de fiscalización referidas:

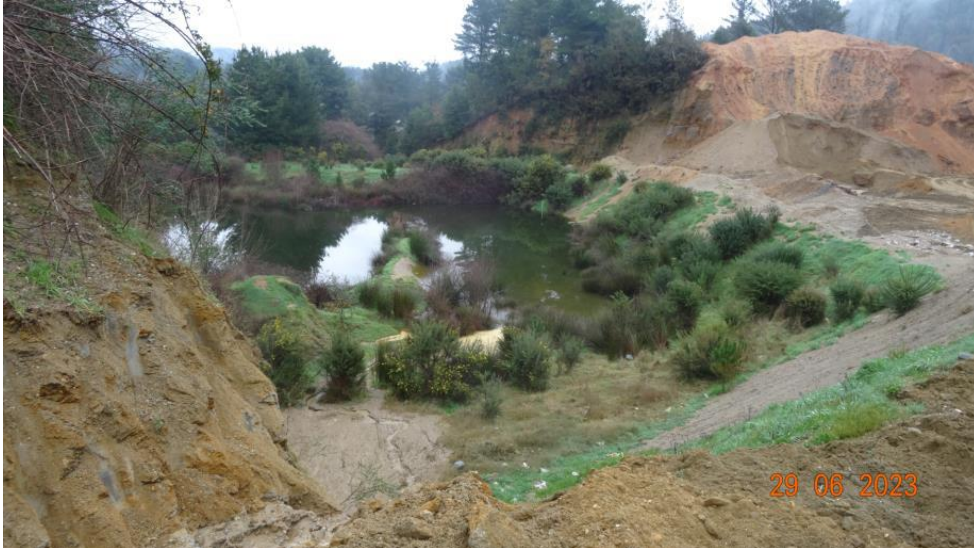
**Imagen N° 8. Piscina de lixiviados del Vertedero Morompulli**

37° A partir de los hallazgos constatados en el IFA 2016, IFA 2020 e IFA 2023, particularmente, en base a las visitas inspectivas de 31 de agosto de 2016, 16 de noviembre de 2020 y 29 de junio de 2023, se pudo constatar la presencia de una piscina de contención de lixiviados sin impermeabilización que, según se señala en el IFA 2020, tendría unas dimensiones de 55x100 metros y una profundidad de más de 3 metros, lo que le otorga una capacidad de 30.000 m<sup>3</sup>, aproximadamente. En la siguiente Imagen se aprecia el estado de esta piscina al momento de la última fiscalización:

47° En tercer lugar, no se puede descartar la ocurrencia de infiltraciones de lixiviados, producto de la piscina de contención que no formó parte de la evaluación ambiental, la cual no presenta ningún tipo impermeabilización.

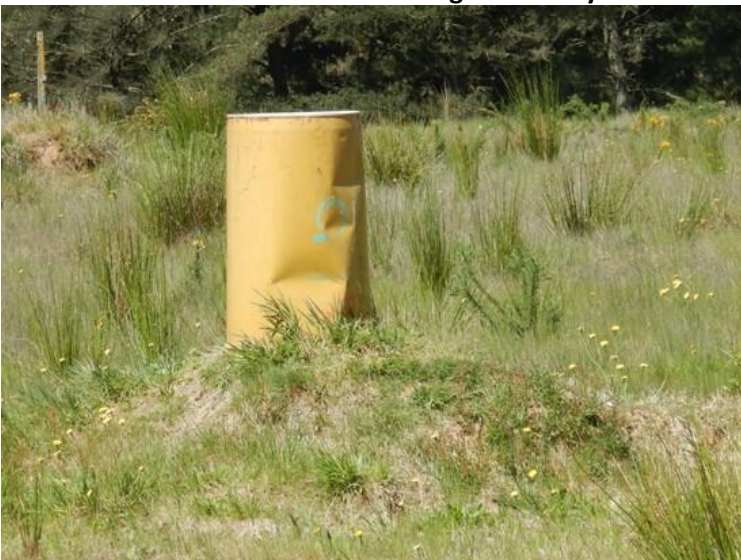
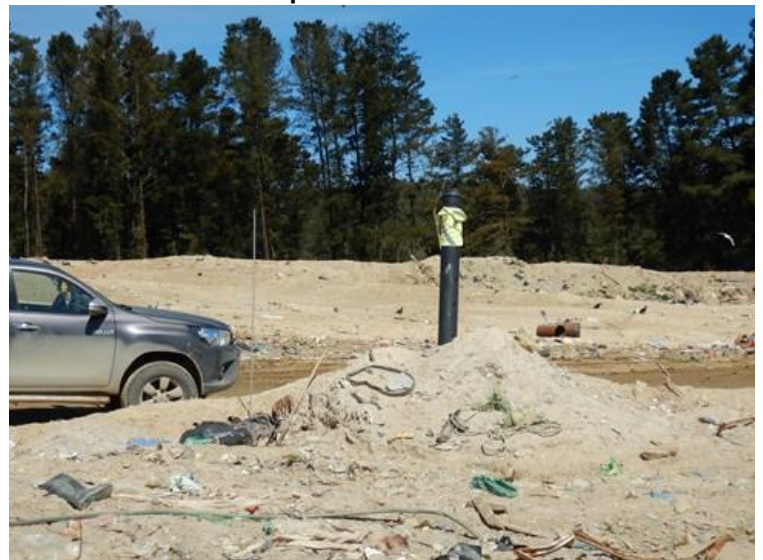
**Imágenes N° 9 y 10. Chimeneas de Vertedero Morrompulli**

39° A partir de los hallazgos constatados en el IFA 2020, particularmente, en base a la visita inspectiva de 16 de noviembre de 2020, se identificó la presencia de chimeneas, algunas de las cuales se encontraban en mal estado, evidenciando una falta de mantención, como se aprecia en las siguientes Imágenes:

40° En dicha fiscalización, se identificaron ocho chimeneas en el sector antiguo y otras cuatro en el frente activo de trabajo. Sin embargo, atendido el crecimiento que ha tenido el Proyecto (que originalmente contemplaba ocho chimeneas para desgasificar 4 ha), se estima insuficiente las cuatro chimeneas adicionales identificadas en el sector nuevo, las que no permitirían desgasificar el Vertedero Morrompulli en sus dimensiones actuales (17 ha de masa de residuos aproximadamente).

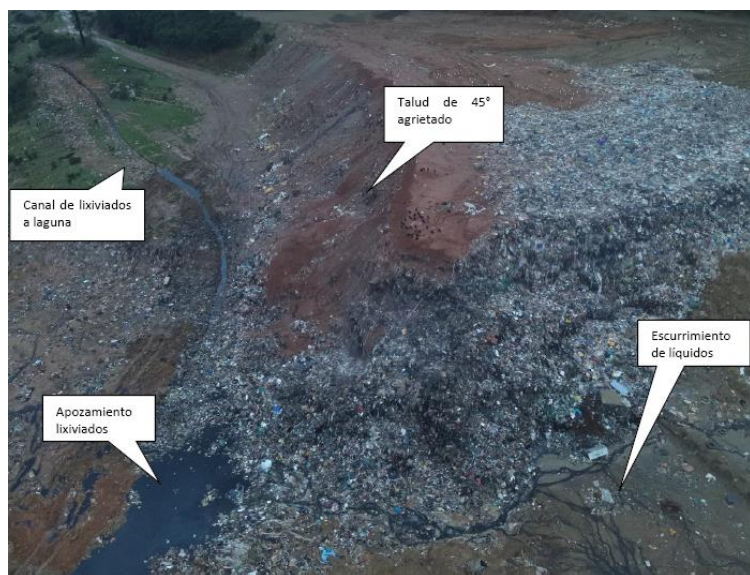
#### Imágenes N° 11 y 12. Escorrentía de lixiviados desde Vertedero Morrompulli

42° En primer lugar, la ausencia de canalización perimetral, en conjunto con la deficiente cobertura y compactación detectada, así como la presencia de grietas en los taludes favoreció la mezcla de aguas lluvias con los residuos, generando escorrentía de líquidos lixiviados por el vertedero. Lo anterior, se pudo constatar en terreno, a partir de inspecciones visuales y de imágenes termográficas captadas por Dron, lo que se aprecia en las siguientes Imágenes:

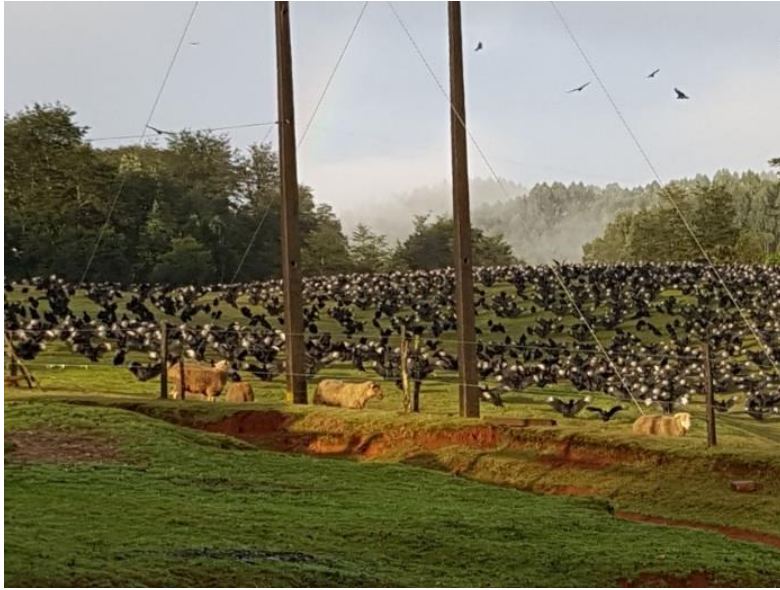
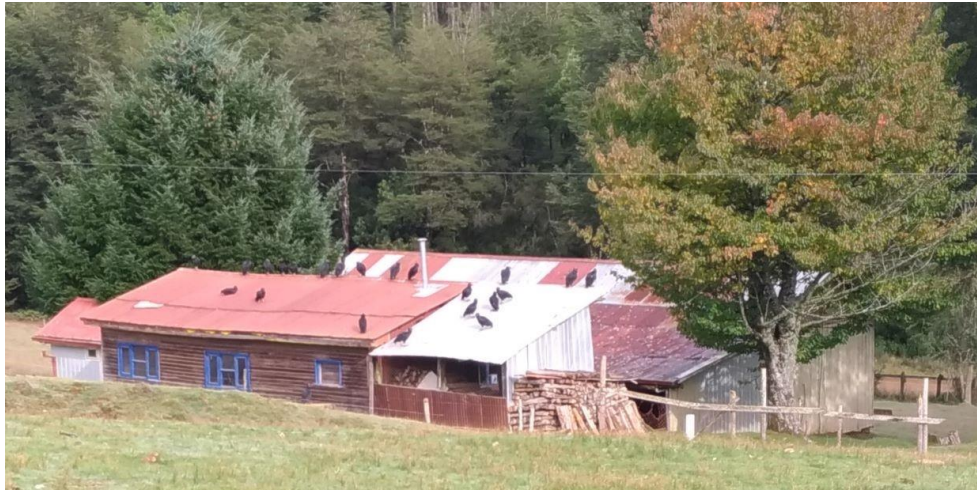
### Imágenes N° 14 y 15. Presencia de vectores en predio colindante al Vertedero Morrompulli

46° En segundo lugar, en la actividad de inspección señalada se da cuenta de tonalidades de olores, en escala de tono hedónico, clasificable como “olores desagradables”, de intensidad media, con capacidad de alcanzar el terreno vecino, junto con una alta presencia de vectores en dicho predio (jotes). Esta constatación se condice con los antecedentes que fundan la denuncia ID 24-XIV-2022, donde se acompañan fotografías que dan cuenta de la presencia de estos vectores en el predio y vivienda cercana al vertedero:

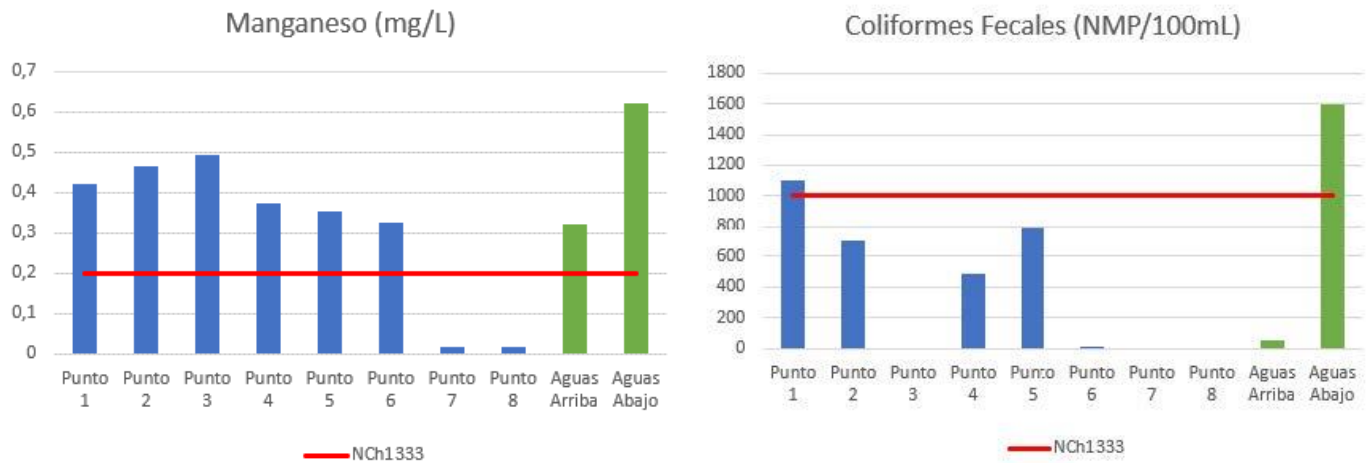
### Gráficos N° 1 y 2. Comparación de concentraciones antes y después de derrumbe de talud

50° Adicionalmente, el derrumbe generó un empeoramiento del efecto que el Vertedero Morrompulli ya había generado sobre las aguas del estero El Mosco, con anterioridad a la contingencia. En efecto, con fecha 28 de junio de 2023 la Seremi de Salud realizó una toma de muestras aguas arriba y aguas abajo de la unidad fiscalizable. Los resultados de los análisis de dicha toma de muestras, permite identificar que parámetros como Coliformes Fecales y Manganeso presentaron una carga contaminante superior a la identificada en las muestras de 30 de mayo de 2023 (previo a la contingencia). A continuación, se grafican los resultados de estos parámetros en comparación con las muestras tomadas antes del derrumbe:

**Infografía:** las barras verticales azules dan cuenta de los resultados de los monitoreos realizados el 30 de mayo de 2023 (previo a la contingencia), donde los puntos N° 7 y 8 están aguas arriba y los demás puntos presentan influencia del vertedero. Las barras verticales de color verde representan los resultados del monitoreo realizado por la Seremi de Salud el día 28 de junio de 2023 (posterior al derrumbe).
