**FORMULA CARGOS QUE INDICA A TRANSFAHUM SPA,
TITULAR DE TRANSPORTE TERRESTRE DE SUSTANCIAS
CORROSIVAS INTERREGIONAL TRANSFAHUM SPA**

RES. EX. N° 1 / ROL D-227-2023

Antofagasta, 25 de septiembre de 2023

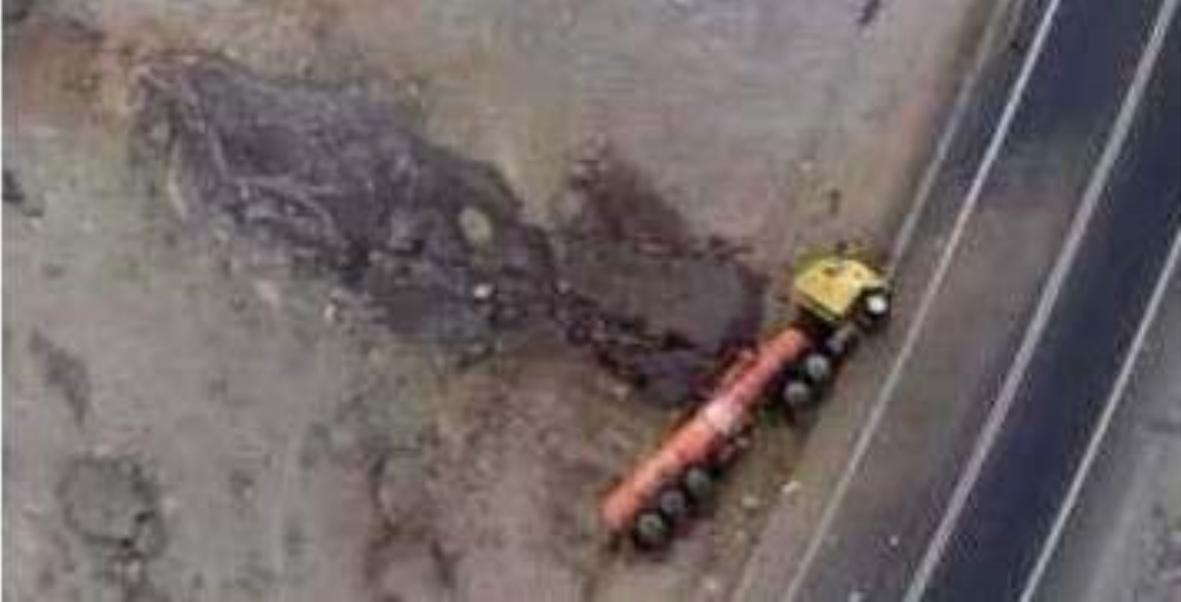
Ilustración 4. Volcamiento y ruptura de escotilla de estanque de carga

41° A partir de los hallazgos constatados en el IFA DFZ-2023-425-II-RCA, particularmente a partir del examen de información e inspección ambiental, se pudo constatar que durante el incidente de 9 de noviembre de 2022 –producto de volcamiento y ruptura de la escotilla del estanque de carga– fueron derramados aproximadamente 15.000 litros de ácido sulfúrico. Por otro lado, tal como se señala en el considerando 13° de la presente formulación de cargos, se pudo verificar la ocurrencia de otros dos incidentes que involucraron derrame de ácido sulfúrico dentro del área urbana de la comuna de Tocopilla.
