FORMULA CARGOS QUE INDICA A ILUSTRE MUNICIPALIDAD DE PUERTO VARAS, TITULAR DE “RELLENO SANITARIO LA LAJA”

RES. EX. N° 1 / ROL D-257-2023

SANTIAGO, 22 DE NOVIEMBRE DE 2023

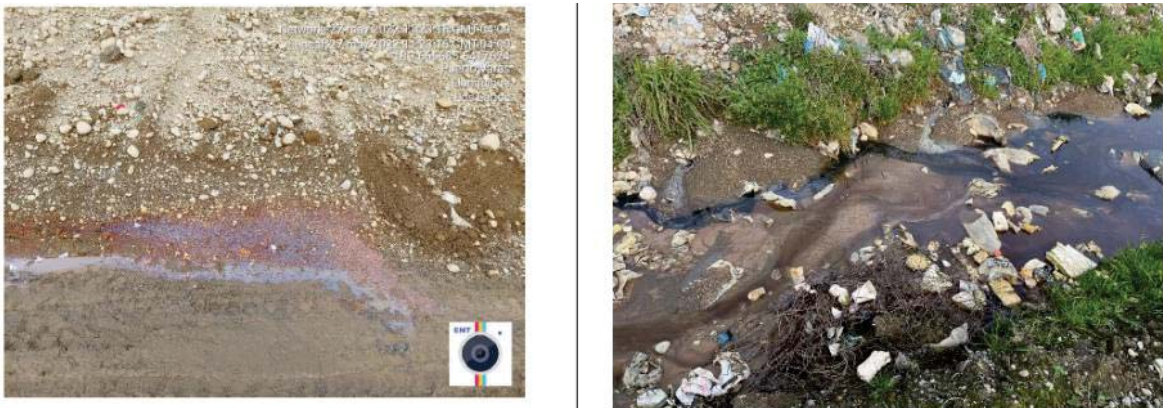
Fuente: Fotografías N°17 y N°18 del IFA DFZ-2022-1669-X-RCA.

25° Al respecto, se constat3 que, “al recorrer la superficie basal del alv3olo 1 en las zonas Norte y Sur, se constat3 el esguerrimiento y acumulaci3n de lixiviados en las 3reas bajas del talud y en las bases de estos”. Agrega adem3s que “se percibe olor característico a lixiviados” y que “en los caminos de las sobre celdas se observa que en el talud lado Norte y Sur existen afloramientos de lixiviados, los cuales son captados en la canaleta que se encuentra al pie de dichos taludes, y se encuentran mezclados con aguas lluvias y residuos (...). Se observa tanto en la base de los taludes como al interior de la cuneta de aguas lluvias líquido burbujeando con presencia de olor intenso a biog3s”. Las siguientes im3genes demuestran líquidos lixiviados emanando desde las bases de los taludes norte y sur del Relleno Sanitario.

Imagen 2 Afloramiento de lixiviado en base de taludes.

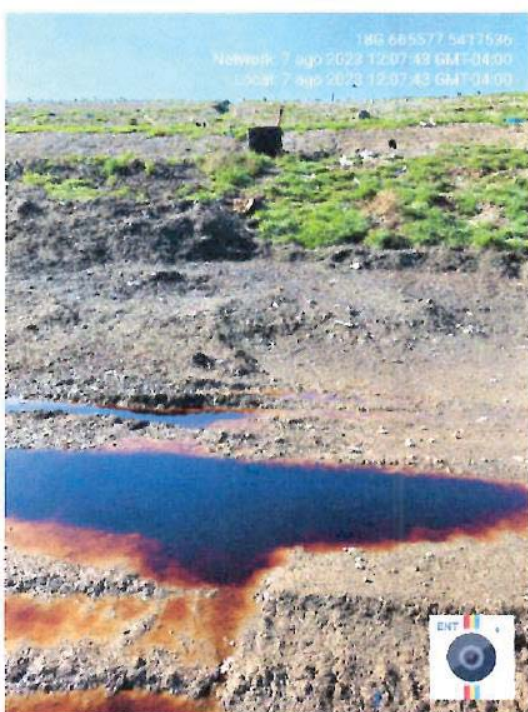
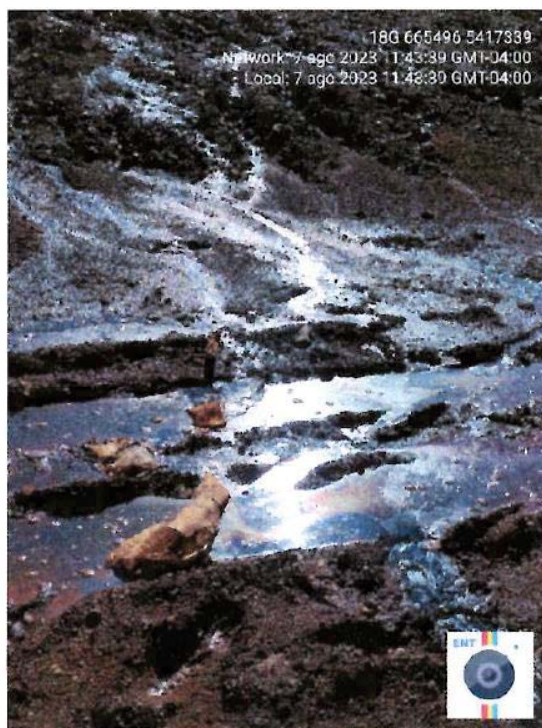
Fuente: Fotografías N°5 y N°6 del IFA DFZ-2023-2177-X-RCA

27° En este sentido, se constató “lixiviación en los taludes norte, sur, este y oeste del alvéolo 1” la cual “por lixiviación por gravitación y pendiente llegan a los canales perimetrales de aguas lluvias de contacto del mismo alvéolo”. Asimismo, se constató que “en el lado sur del alvéolo 2 A, escurre lixiviado hacia el canal perimetral de aguas lluvias”, así como también en el dique ubicado entre los alvéolos 2ª y 2B”. Finalmente, agrega el IFA que “se constató que en el lado este del alvéolo 2 A, aflora lixiviado bajo la cota basal”, el que llegó por pendiente y gravitación al lado oeste del alvéolo 2 A.

28° Las siguientes imágenes demuestran la presencia de líquidos lixiviados sobre la superficie del dique entre el alvéolo 1 y al alvéolo 2, el que luego escurre hacia el interior de este último (imagen de la izquierda), y lixiviación en talud sur del alvéolo 2ª, el cual por pendiente llega a la cuneta de aguas lluvias de contacto (imagen de la derecha).

Imagen 3. Afloramiento de lixiviados en dique y alvéolo 2.

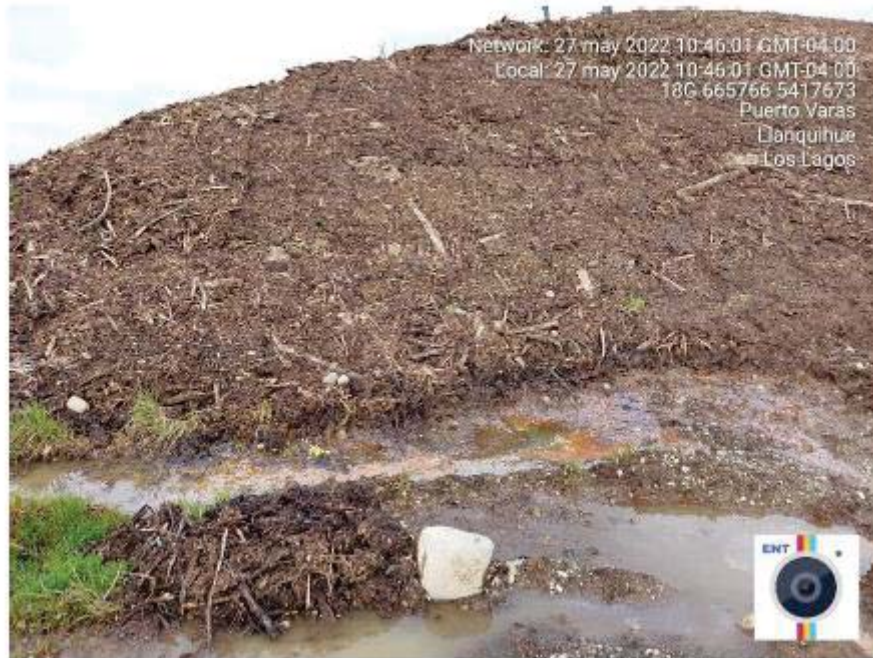
Fuente: Fotografía N°11 IFA DFZ-2022-1669-X-RCA.

37° En este sentido, el IFA señala que *“el titular en un segmento del lado Norte del Relleno Sanitario, **ha usado en parte como material de cobertura restos de corteza de eucaliptus, con la teoría que puede disminuir el olor a biogás”*** (énfasis agregado). A continuación, la siguiente imagen demuestra el segmento de cobertura del

talud del lado norte del alvéolo N°1, donde el titular habría utilizado como material de cobertura, corteza de eucaliptus.

Imagen 4. Corteza de eucaliptus como material de cobertura.

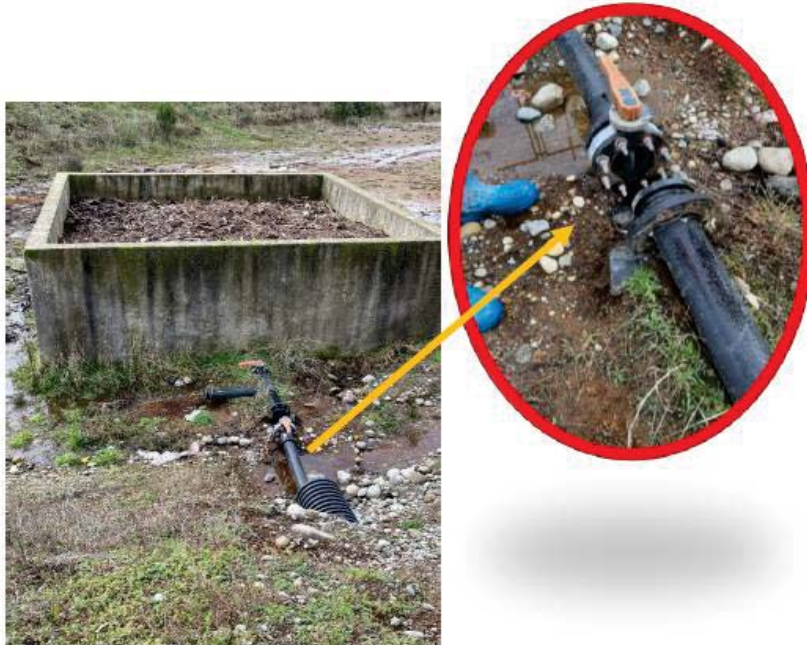
Fuente: Fotografía N°25 IFA DFZ-2022-1669-X-RCA.

Imagen 5. Desconexión de tubería que llega al biofiltro.

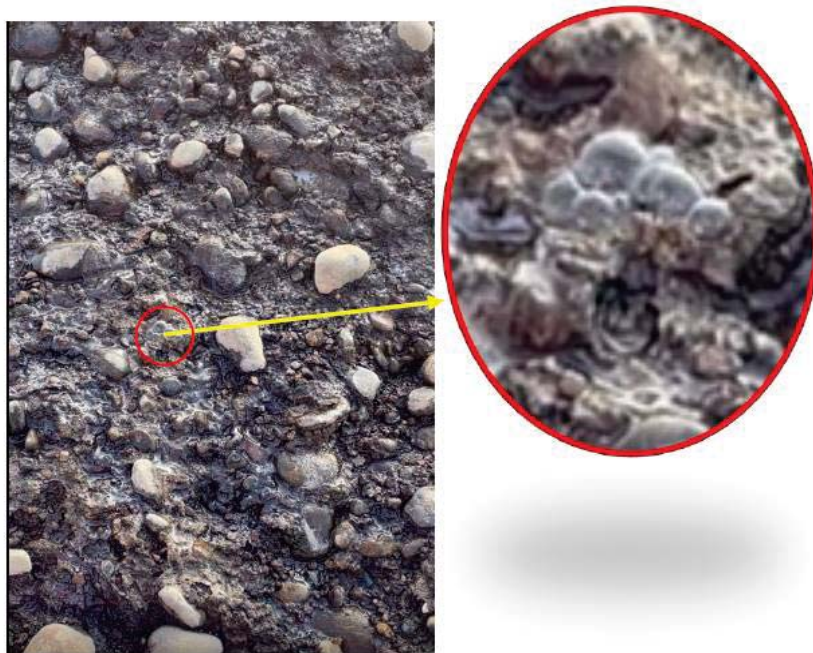
Fuente: Fotografía N°31 IFA DFZ-2022-1669-X-RCA.

Imagen 6. Migración de biogás lado sur alvéolo N°1

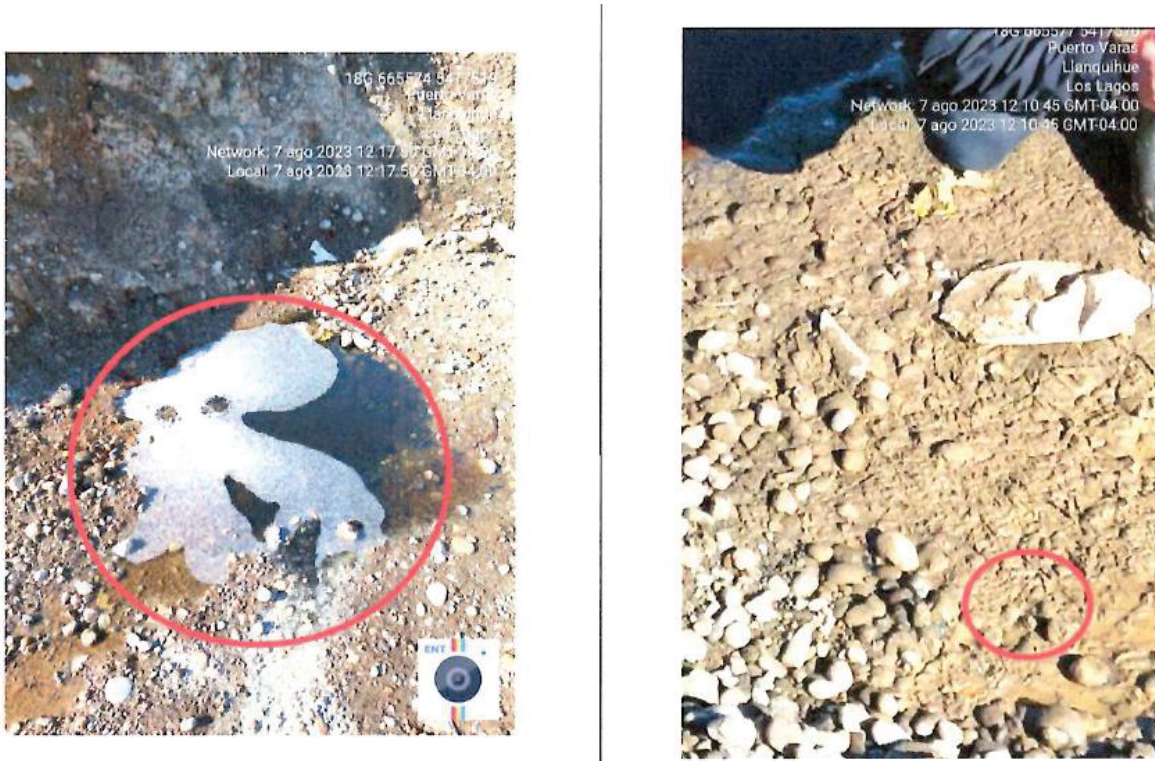
Fuente: Fotografía N°23 y N°24 IFA DFZ-2023-2177-X-RCA.

46° Que, luego, a partir de los nuevos hallazgos constatados en el expediente **DFZ-2023-2177-X-RCA**, se constató que entre el alvéolo 2 A y 2 B (sector dique) en una zona aproximada de 200 metros de largo se encuentra emigrando biogás, lo que fue observado mediante burbujeo en el apozamiento de lixiviado que se encuentra en el sector. Además de lo anterior, en el sector este del alvéolo 2 B, bajo la cota basal, se observó que en el lixiviado que emanaba desde el alvéolo había presencia de burbujeo, y que, en el lado este, bajo la cota basal se percibía ruido subterráneo, similar a un ruido de líquido en ebullición, lo que permitió confirmar la migración de biogás hacia la atmósfera y, por ende, posibles riesgos de

explosión y/o incendio en el lugar. En las siguientes imágenes es posible apreciar la migración de biogás bajo la cota basal del alvéolo 2 B (imagen de la izquierda), y migración de biogás en el sector norte del alvéolo 2 A (imagen de la derecha).

Imagen 7 Migración de biogás alvéolo N°2
