**FORMULA CARGOS QUE INDICA A INMOBILIARIA
ROSSAN LTDA., TITULAR DE LA UNIDAD FISCALIZABLE
“INMOBILIARIA ROSSAN LTDA - HUMEDAL VALLE
VOLCANES”**

RES. EX. N° 1 / ROL D-151-2024

SANTIAGO, 18 DE JULIO DE 2024

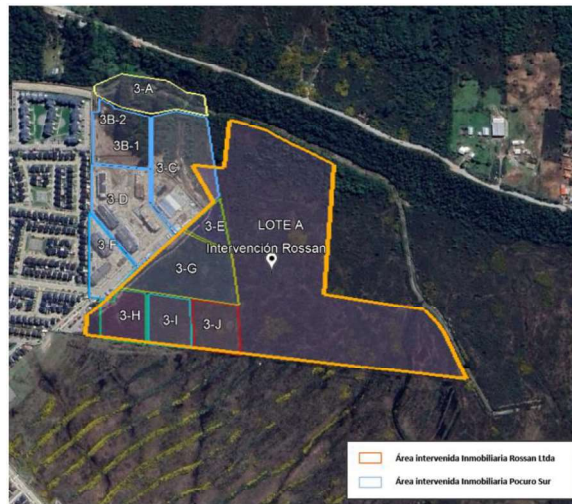
Imagen 4. Identificación de lotes intervenidos en Valle Volcanes

7. En cuanto a la superficie intervenida por las obras que conforman la unidad fiscalizable, en la primera actividad de fiscalización a la UF se estimó una extensión de 5,5 hectáreas. Posteriormente, tras la realización de nuevas actividades de fiscalización en terreno y de examen de información, cuyos hallazgos serán expuestos en lo sucesivo de la presente resolución, se ha podido establecer que el área intervenida alcanza una superficie estimada de **12,2 hectáreas**, correspondiente al polígono identificado en la siguiente imagen:

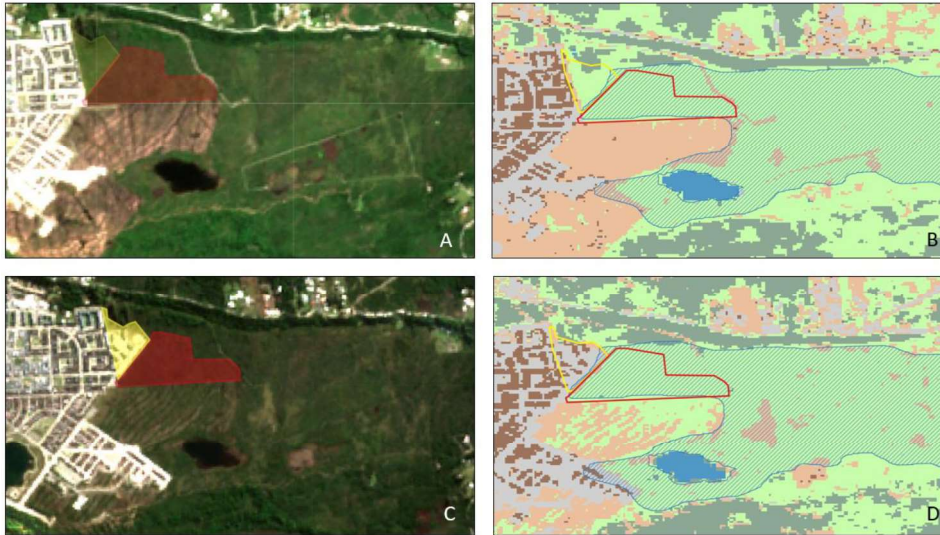
Figura 8. Ejecución de la clasificación supervisada

En color [azul] lagunas, en [gris] áreas con suelos impermeables, en [naranja] áreas con suelo desnudo, en [verde oscuro] superficies con cobertura boscosa, en [verde claro] superficie de humedal, en polígono [azul lineado] superficie catastrada como turbera, en polígono [amarillo] área intervenida por Pucuro y en polígono [rojo] área intervenida por Inmobiliaria Rossan.

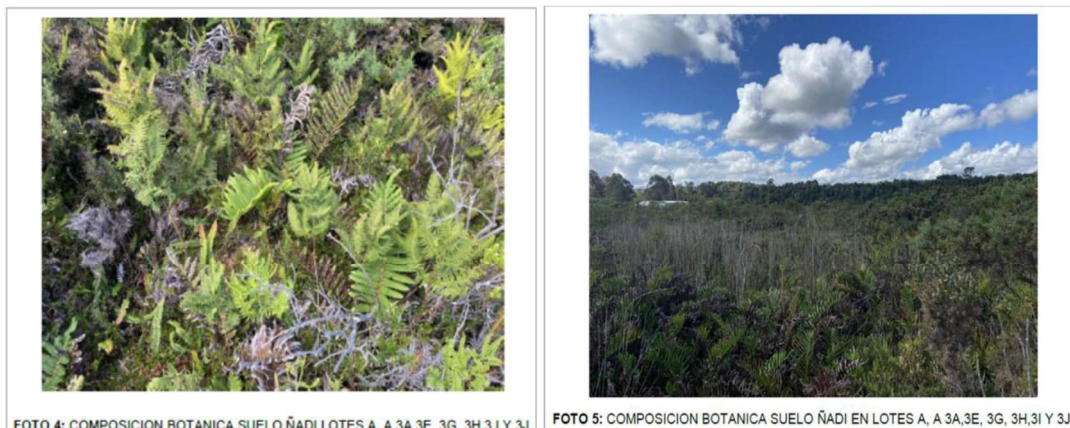
acanthoides (Cardo Chileno), entre otros.”, destacando (en negritas) la vegetación hidrófila presente. Se presentan las siguientes fotografías de la vegetación predominante en el área:

Imágenes 7 y 8. Composición botánica lotes 3-a; 3-e; 3-g; 3-h; 3-i; 3-j y lote A [Área 2]

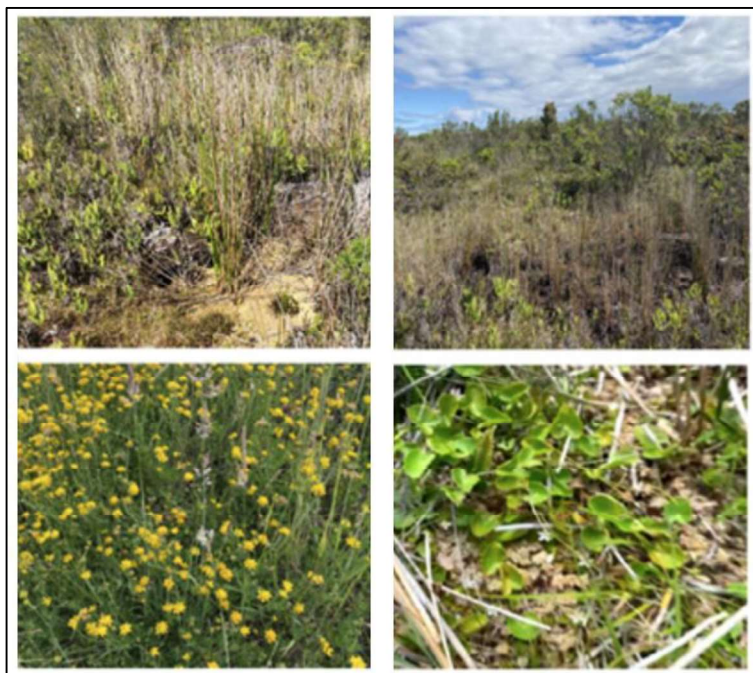
Imágenes 9, 10, 11 y 12. Composición botánica lotes 3-a; 3-e; 3-g; 3-h; 3-i; 3-j y lote A [Área 2]

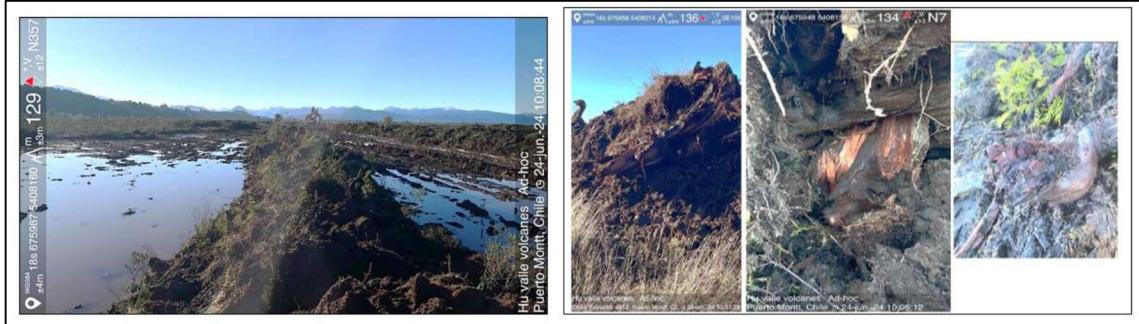
Imágenes 13 y 14. Material acopiado con acumulación de vegetación extraída

46. Además de los antecedentes previamente descritos, a partir de los hallazgos constatados en el expediente de fiscalización DFZ-2024-2112-X-SRCA, particularmente, en base a las visitas inspectivas realizadas a la unidad fiscalizable los días 24 de junio y 10 de julio de 2024, fue posible observar obras de despeje de vegetación hidrófila, así como extracción de tocones y raíces de Alerce (*Fitzroya cupressoides*), los que se encontraban acumulados entre el material escarpado.

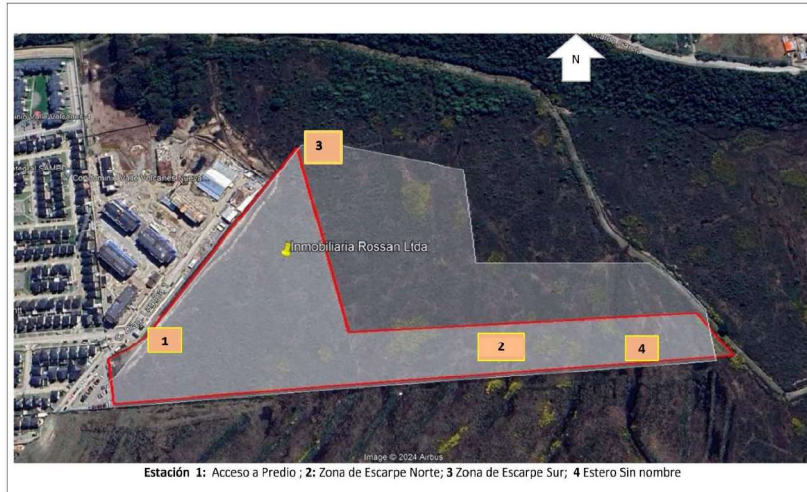
Imagen 15. Esquema del recorrido de las actividades de fiscalización ambiental

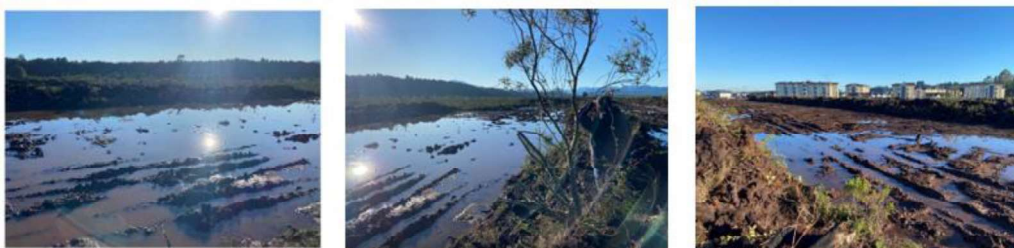
Imágenes 16, 17 y 18. Condiciones de anegamiento del área intervenida

54. Debido a las condiciones de anegamiento del terreno, no fue posible recorrer la totalidad del predio, sin embargo, se realizó vuelo con dron visualizando las siete franjas realizadas:

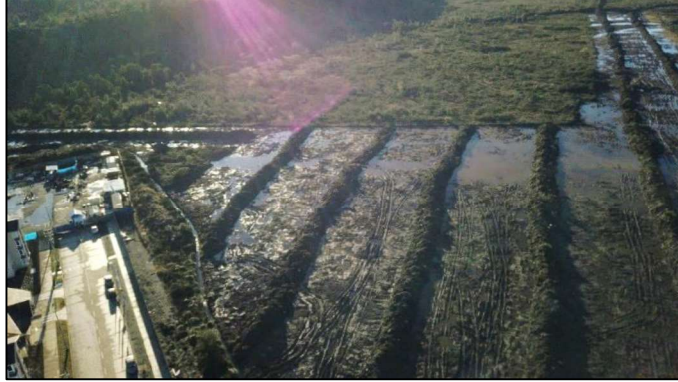
Imagen 19. Franjas de escarpe y despeje de vegetación ejecutadas

55. En cuanto a la extensión de las franjas, al momento de la fiscalización se estimó que tres de ellas se extendían por aproximadamente 500 metros de largo y, las otras cuatro franjas emplazadas al norte del predio, colindante con el proyecto “Vista Cordillera Etapas I y II” de Inmobiliaria Pocuro Sur SpA, alcanzaban aproximadamente 150 metros de largo. Asimismo, a través del vuelo con dron, se visualizó que las tres franjas de mayor extensión llegaban hasta el borde de una canalización, **interviniendo un estero que proviene de la laguna identificada como “Parque Laguna II”**, el cual desemboca en el “estero La Paloma”.

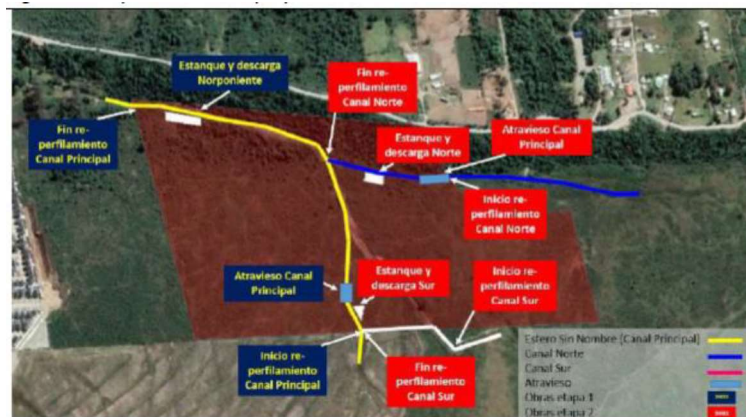
- (i) En los documentos anexos a la consulta de pertinencia del proyecto “*Modificación de Cauce Estero sin Nombre, Canal norte, Canal sur y Canal interior, sector Valle Los Volcanes*”, ingresada por Inmobiliaria Rossan al SEA de la Región de Los Lagos, se remiten Memorias del Proyecto de Modificación de Cauce⁴⁰, en las cuales se señala que las obras de modificación de cauce propuestas, consistentes en consistente en la ejecución de obras de atraveso, reperfilamiento, limpieza, construcción de pedraplén, eliminación decanal, instalación de estanques de regulación y descarga de aguas lluvias en distintos tramos del denominado Estero La Paloma “(...) nacen a consecuencia del **proyecto de urbanización** “*Macro Valle Los Volcanes, Etapa I y Etapa II, ubicado en la comuna de Puerto Montt, Provincia de Llanquihue*”.

Imagen 24. Esquema situación proyectada de modificación de cauce Humedal Valle Volcanes

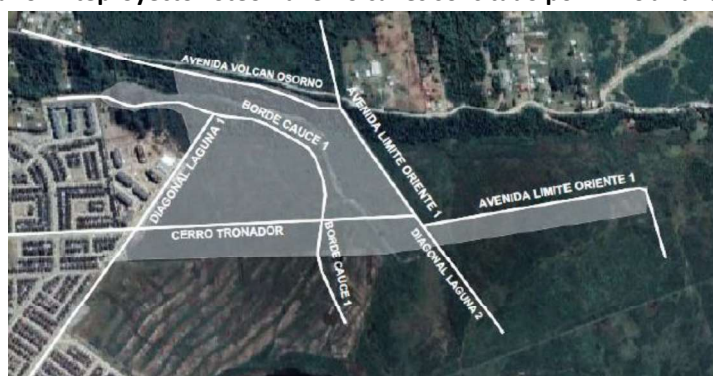
(ii) Inmobiliaria Rossan ingresó a la Dirección de Obras Municipales de Puerto Montt (en adelante, “DOM de Puerto Montt”), dos solicitudes de aprobación de **anteproyectos de loteo** durante los años 2021⁴¹ y 2023, respectivamente. En particular, la solicitud de anteproyecto de loteo presentada en noviembre de 2023, se ingresó con la finalidad de “(...) *generar el LOTE A0 a través de una fusión de 7 lotes: LOTE 3-A de 9,7 hectáreas; LOTE 3-E de 6,3 hectáreas; LOTE 3-G de 14,2 hectáreas; LOTE 3-H de 5,6 hectáreas; LOTE 3-I de 6,1 hectáreas; LOTE 3-J de 6,1 hectáreas y LOTE A de 24 hectáreas*”⁴². La solicitud fue rechazada por la DOM de Puerto Montt, según da cuenta comprobante de rechazo de expediente de fecha 24 de enero de 2024, atendido que el proyecto se emplazaba sobre el polígono del Humedal Valle Volcanes delimitado mediante Resolución Exenta N° 1.408 del MMA de fecha 14 de diciembre de 2021.

Imagen 25. Plano Anteproyecto Loteo Valle Volcanes solicitado por Inmobiliaria Rossan (2023)

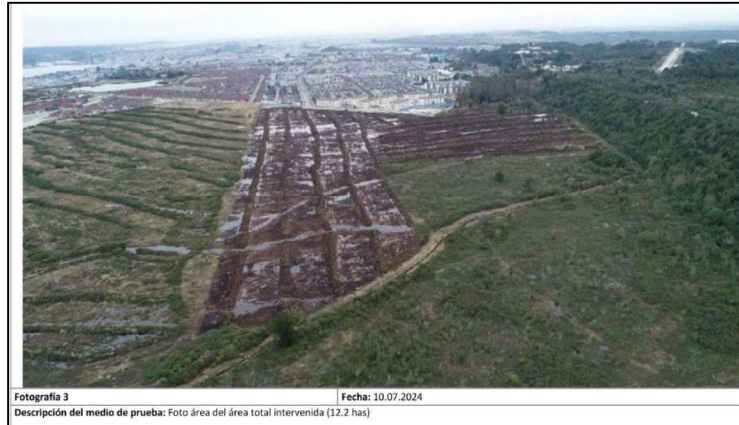
Imagen 26. Intervención total efectuada por Inmobiliaria Rossan, 10 de julio de 2024

60. Por su parte, a partir de los hallazgos constatados en el expediente de fiscalización DFZ-2024-2112-X-SRCA, particularmente, en base a la visita inspectiva de fecha 10 de julio de 2024, al recorrer la **Estación 3** emplazada en el sector norte del humedal, en el terreno que colinda con Pocuro se constató la existencia de una serie de franjas con despeje de vegetación y acumulación del escarpe en hileras. En este lugar se tomaron fotografías georreferenciadas de la vegetación hidrófita observada (véase Figura 9). Posteriormente, se efectuó un recorrido en la **Estación 4** emplazada en el sector sur del humedal, hasta llegar al estero sin nombre que proviene desde la laguna “Parque Laguna II” y desemboca en el Estero La Paloma, donde se observa que este fue intervenido con maquinaria pesada y, en el mismo sector se constata una serie de franjas de terreno despejadas con la vegetación y suelo acopiado en hileras.
