**FORMULA CARGOS QUE INDICA A ERNA ÑANCUPÁN PRANAO, TITULAR DE LA UNIDAD FISCALIZABLE “EXTRACCIÓN DE ÁRIDOS POZO ÑANCUPÁN”**

**RES. EX. N° 1 / ROL D-179-2024**

**SANTIAGO, 19 DE AGOSTO DE 2024**

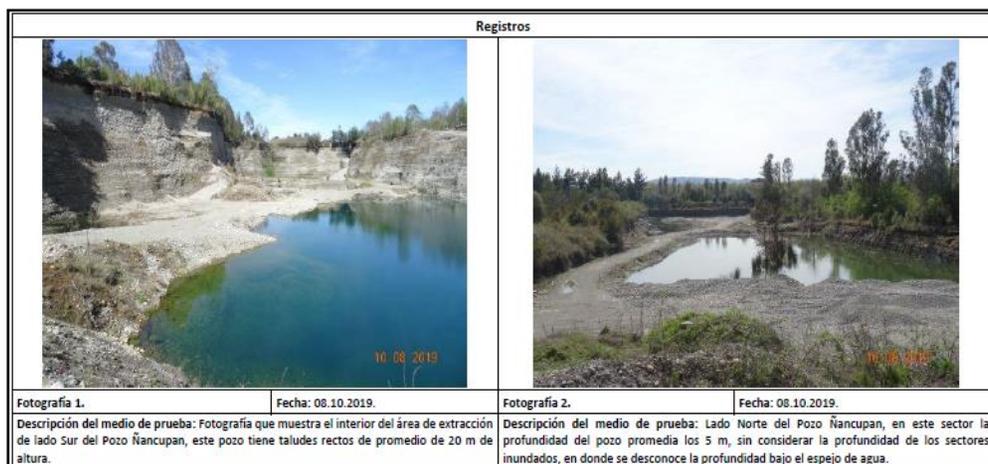
**Imagen 2. Estado de la unidad fiscalizable al momento de la inspección a octubre de 2019**

21. En dicha oportunidad, se procedió a un recorrido a pie de la unidad fiscalizable, constatándose la presencia de un pozo lastre, el cual mantenía una profundidad de 20 metros en promedio y apozamientos de aguas en distintos puntos formados a partir de la extracción de material pétreo.

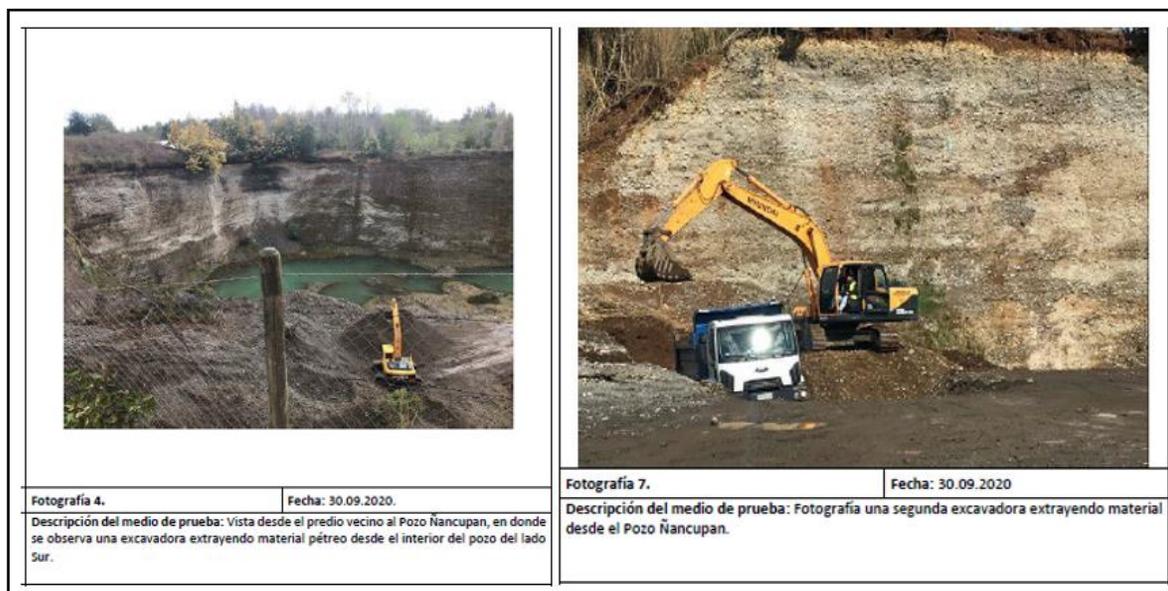
**Imagen 3. Trabajos de retroexcavadora en la unidad fiscalizable**

24. En la unidad se observó la operación de dos retroexcavadoras, una situada en el sector sureste y otra en el sector noreste.

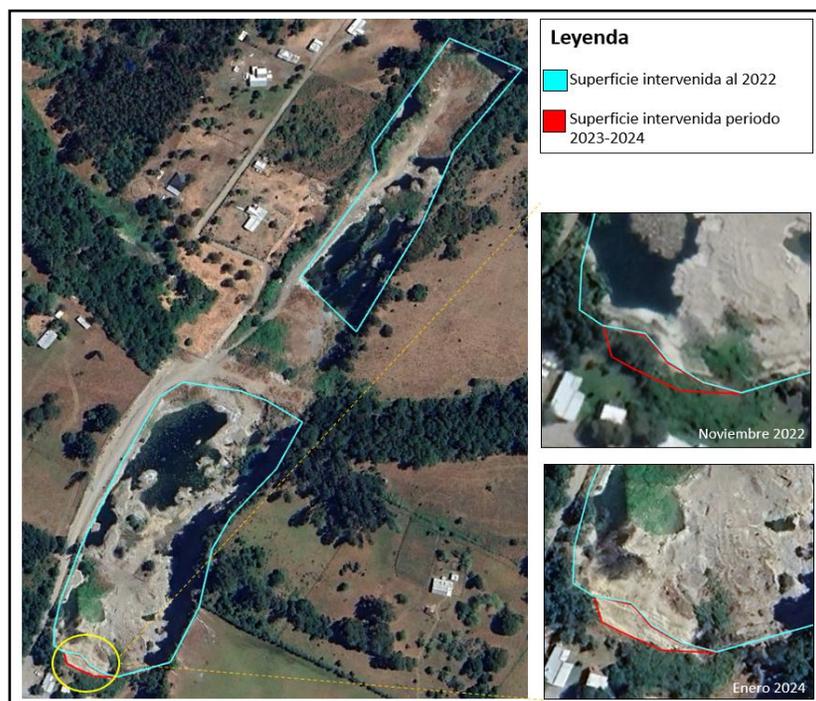
**Imagen 4. Expansión en el área intervenida entre los años 2022 y 2024**

29. Por su parte, cabe destacar que existen antecedentes que permitirían inferir continuidad en las actividades de extracción, toda vez que, conforme a la revisión y fotointerpretación de imágenes satelitales por parte de esta SMA, pueden verificarse modificaciones en el área en la cual se emplaza la unidad fiscalizable, constando una expansión de la superficie intervenida desde el año 2022, conforme se muestra en la siguiente imagen:

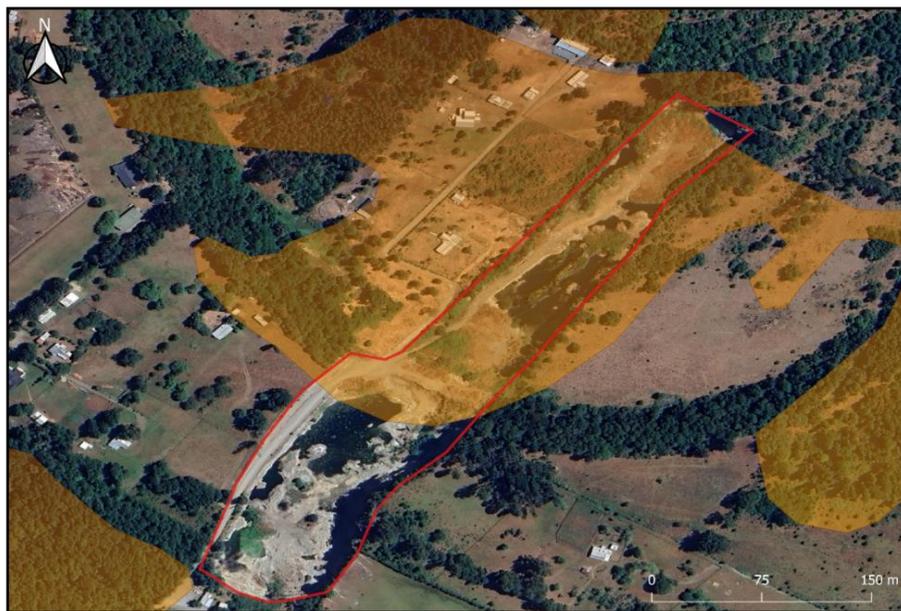
### **Imagen 5. Intervención del proyecto a Vegetación Nativa**

40. De dicha superficie, aproximadamente 1,34 hectáreas se tratarían de vegetación nativa, las cuales pueden ser graficadas a través de la siguiente imagen satelital, superponiendo la cartografía de Bosque Nativo del Catastro de Vegetación de CONAF<sup>12</sup>:

En polígono naranja, superficie identificada como Bosque Nativo en base al Catastro de Recursos Vegetacionales de CONAF 2014.

En polígono rojo, proyecto de extracción de áridos Ñancupán.

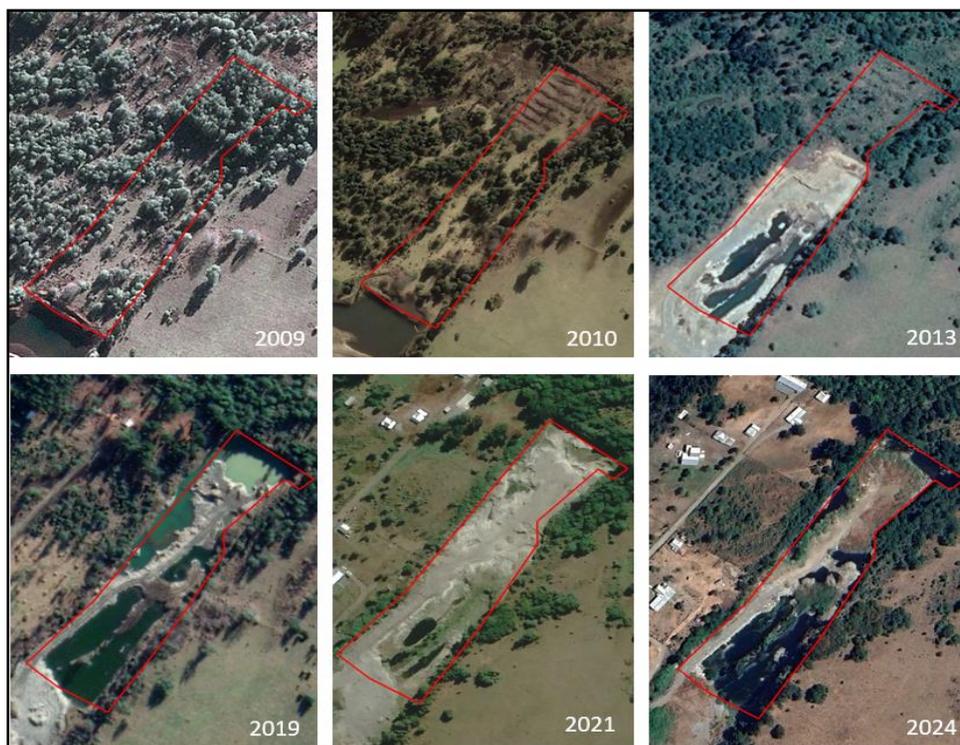
### **Imagen 6. Cambio de coberturas de vegetación derivadas de la ejecución del proyecto**

41. En este sentido, se ha evidenciado un cambio de uso de suelo, pasando de bosque a suelo desnudo, lo cual sería generado por el proyecto objeto de la presente resolución, toda vez que se observa una transición de las coberturas desde 2009 a la actualidad. Dicha transición puede verse en la siguiente imagen comparativa:

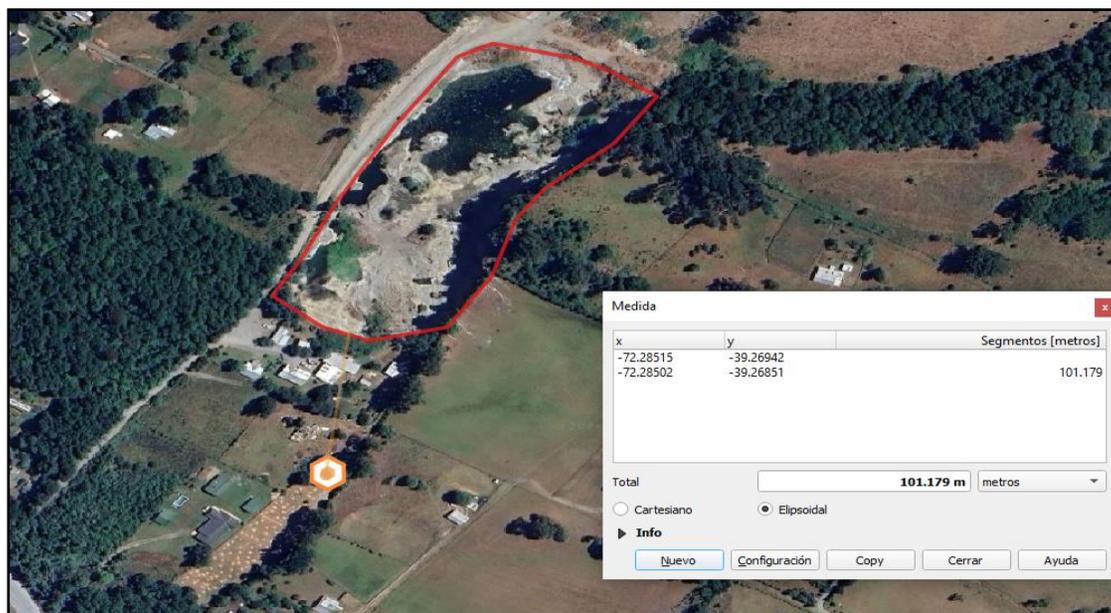
**Imagen 7. Cercanía entre pozo de extracción CAPR de Putúe y la Unidad Fiscalizable**

47. De la revisión de los antecedentes presentados por dicho Comité en la instancia judicial<sup>17</sup>, se ha podido dar cuenta de una cercanía de aproximadamente cien metros entre el pozo de extracción de aguas y el perímetro de la unidad fiscalizable, como se muestra en la siguiente imagen:

Hexágono naranja correspondiente a la ubicación del punto de extracción de aguas.

Polígono rojo perímetro de la zona sur del proyecto de extracción de áridos.

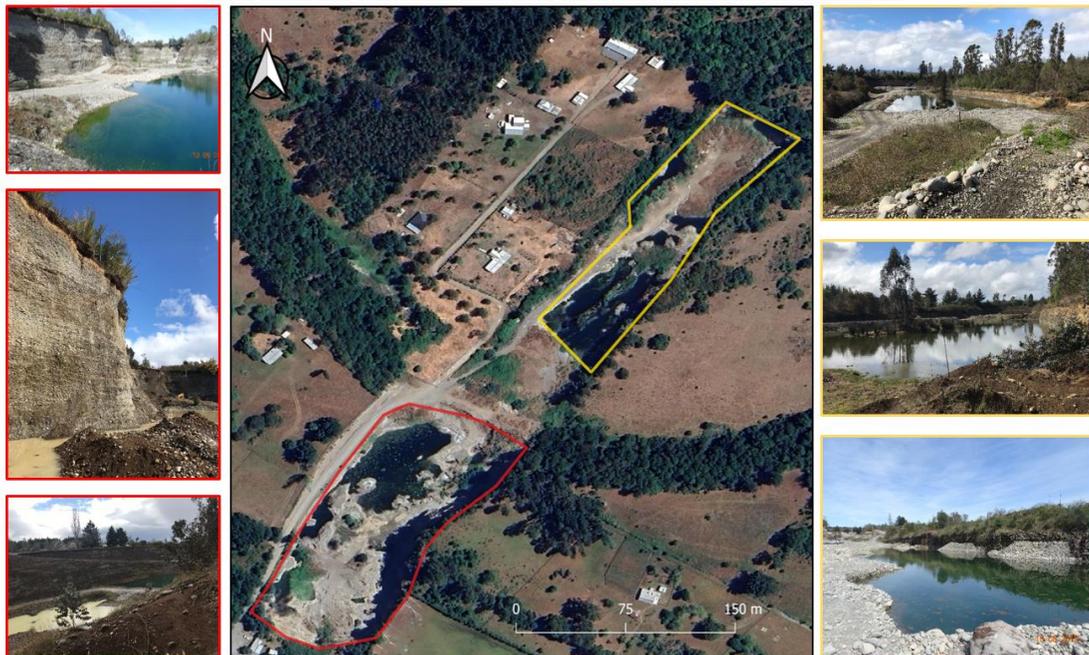
**Imagen 8. Apozamiento de aguas en la unidad fiscalizable**

48. Por su parte, existirían diferentes apozamientos dentro del proyecto, lo cual es señalado en el acta de fiscalización de fecha 30 de septiembre de 2020. Así, respecto de la zona sur, se indica que “zona asociada al camino de acceso, se aprecia un apozamiento de agua cristalina con una profundidad estimada de 2 mts desde la cota de superficie”. Lo mismo ocurría en la zona norte, en donde “se aprecia otra zona de apozamiento de aguas cristalinas con presencia de algunas aves en interior”; y en la Estación 4, en donde “se aprecia igualmente 5 puntos de aguas cristalinas apozadas en diversos puntos en donde las profundidades se estiman en unos 6 metros sobre la zona de acumulación de aguas”.

49. Dicha circunstancia puede ser comprobada, además, mediante imágenes satelitales, las cuales muestran apozamientos en diferentes puntos de la unidad fiscalizable.

En polígono amarillo, pozo de extracción en zona norte.

En polígono rojo, pozo de extracción en zona sur.

Imágenes en marco amarillo y rojo, representan las condiciones de los pozos de extracción en las zonas norte y sur respectivamente.
