**FORMULA CARGOS QUE INDICA A SCM MINERA DON
ALBERTO, TITULAR DEL PROYECTO MINERA DON
ALBERTO**

RES. EX. N° 1 / ROL F-033-2024

SANTIAGO, 27 DE AGOSTO DE 2024

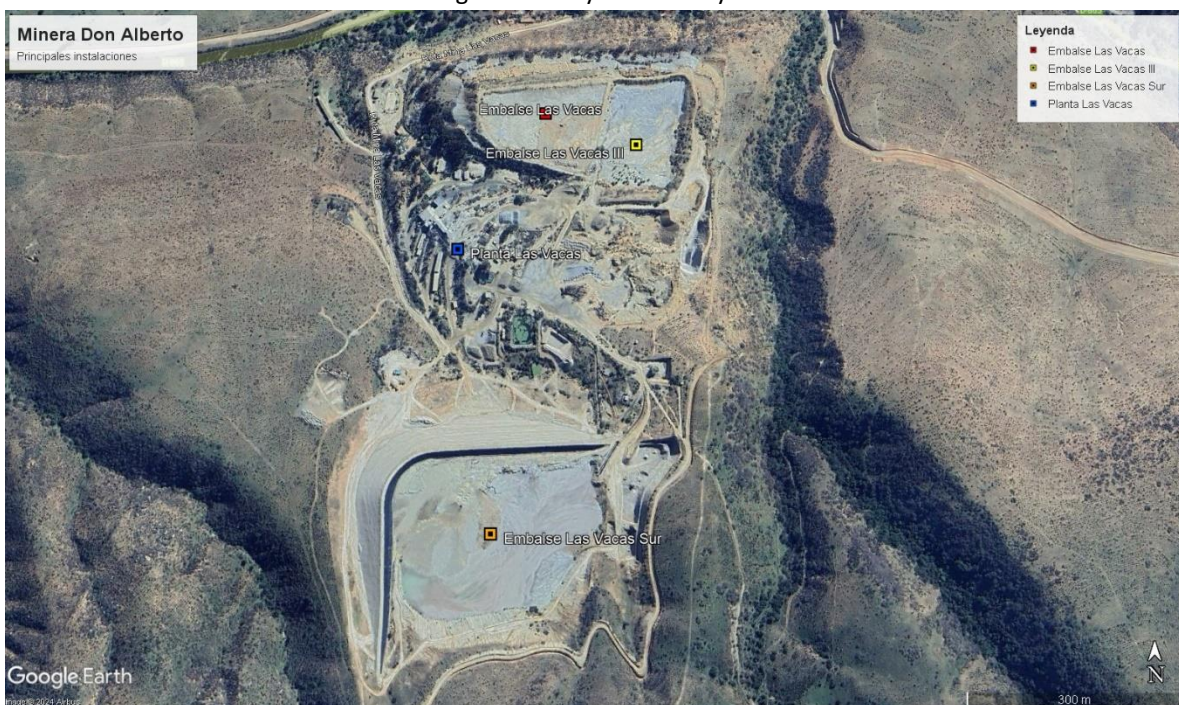
Imagen N° 1. Layout del Proyecto

3. El referido proyecto consiste en una planta de beneficio productora de concentrado de cobre, la cual procesa mineral y desechos minerales existentes en el área de Minera Don Alberto, así como de escoria producida por fundición Chagres de Anglo American Sur, contando con depósitos de relaves de tipo Embalse para la disposición de los relaves generados. Específicamente, la RCA N° 13/2012 contemplaba dos depósitos de relaves, Embalse las Vacas y Embalse Las Vacas III; mientras que, la RCA N° 32/2012, se refería exclusivamente al Embalse Las Vacas Sur.
