FORMULA CARGOS QUE INDICA A AGRÍCOLA SAN RAMÓN LTDA. Y SOCIEDAD AGRÍCOLA SAN JOSÉ DE APALTA LTDA.

RES. EX. N° 1 / ROL F-034-2024

Santiago, 28 de agosto de 2024

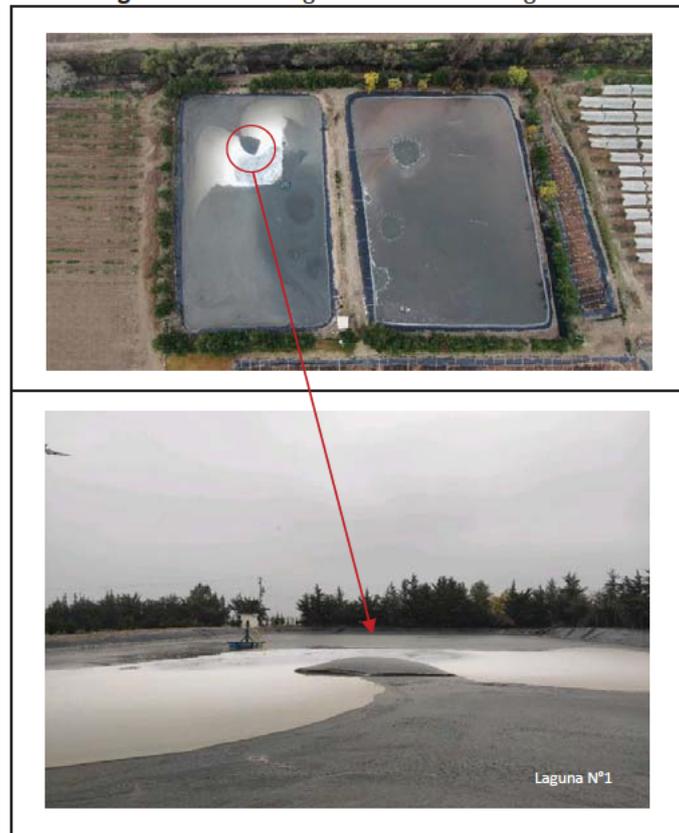
Imagen 2: Rotura de geomembrana en Laguna N°1

18° A partir de los hallazgos constatados en el IFA, específicamente en el Acta de Inspección de 30 de agosto de 2022, se evidencia un levantamiento en la geomembrana de impermeabilización producto de la rotura de esta en la Laguna N°1 de acumulación de purines, la cual, a su vez, se encuentra en su capacidad máxima, generando un riesgo de infiltración de purines. De acuerdo, al operador del Sistema de Tratamiento, “esta situación habría ocurrido hace 7 días aproximadamente”.

Fuente: Imagen 2 y registro fotográfico 10 del IFA

20° De este modo, de la revisión de los antecedentes que constan en el IFA y la respuesta al requerimiento de información contenido en Res. Ex. N°1153/2024, se evidencia que el titular ha operado su sistema de tratamiento con la rotura de la geomembrana en la Laguna N°1 de forma persistente en el tiempo, sin efectuar las revisiones y reparaciones correspondientes en los meses de noviembre y diciembre de cada año. Dicha circunstancia genera un riesgo de infiltración en las napas subterráneas considerando que precisamente la geomembrana de HDPE de 1 mm de espesor está considerada en la evaluación ambiental como una medida de control para impedir la infiltración a las napas subterráneas.

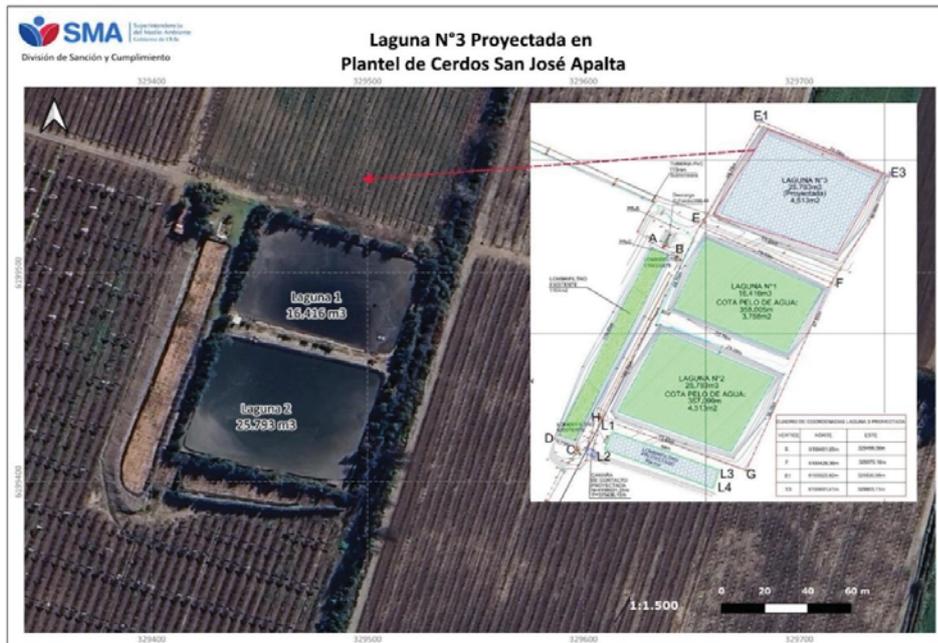
Imagen 3: Lagunas del Sistema de Tratamiento de Purines

24° A partir de los hallazgos constatados en el IFA, se evidencia que el titular no ha construido la tercera laguna de acumulación de emergencia, tal como se evidencia en la siguiente imagen satelital:

25° Lo anterior, además, se consigna en el Acta de Inspección de 30 de agosto de 2022, donde se indica, por parte del trabajador del Plantel, que “no existe laguna de emergencia construida, ni tampoco un sistema de alerta del llenado de estas, es responsabilidad del operario vigilar el nivel de las lagunas”. Dicha circunstancia cobra mayor relevancia, si se tiene en consideración que de conformidad al IFA se ha constatado que la Laguna N°1 de acumulación de Purines se encuentra en su máxima capacidad, con roturas de su geomembrana y que ambas lagunas presentan lodos en la superficie, siendo la Laguna N°3, precisamente una medida de control para hacer frente a emergencias de esta índole.

26° En atención a lo expuesto, se estima que el incumplimiento descrito es susceptible de constituir una infracción de carácter **grave**, conforme al artículo 36 N°2 literal e) de la LOSMA, al incumplir el titular gravemente las medidas para eliminar o minimizar los efectos adversos de un proyecto o actividad, de acuerdo a lo previsto en la respectiva Resolución de Calificación Ambiental. De este modo, al operar el sistema de tratamiento con roturas en la geomembrana de la Laguna N°1, se ha generado un riesgo de infiltración de purines en las napas subterráneas, lo que constituye la concreción de uno de los efectos adversos del proyecto que precisamente se busca evitar mediante la instalación y mantención de las geomembranas de HDPE de las lagunas de acumulación tal como se ha establecido en los considerandos anteriores. En el marco de tales circunstancias, se ha constatado que el titular carece de las instalaciones idóneas que le permitan responder de manera oportuna a emergencias de esta naturaleza y que permitan minimizar el riesgo de infiltración, como es el caso de la construcción de la Laguna N°3 prevista para casos de emergencia o contingencia en las Lagunas N°1 y N°2.

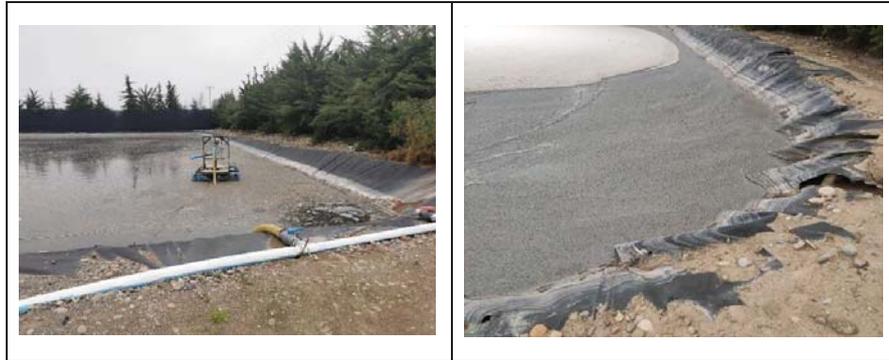
Imagen 4: Presencia de lodos en la superficie de las lagunas

Fuente: Registros fotográficos 12 y 13 del IFA

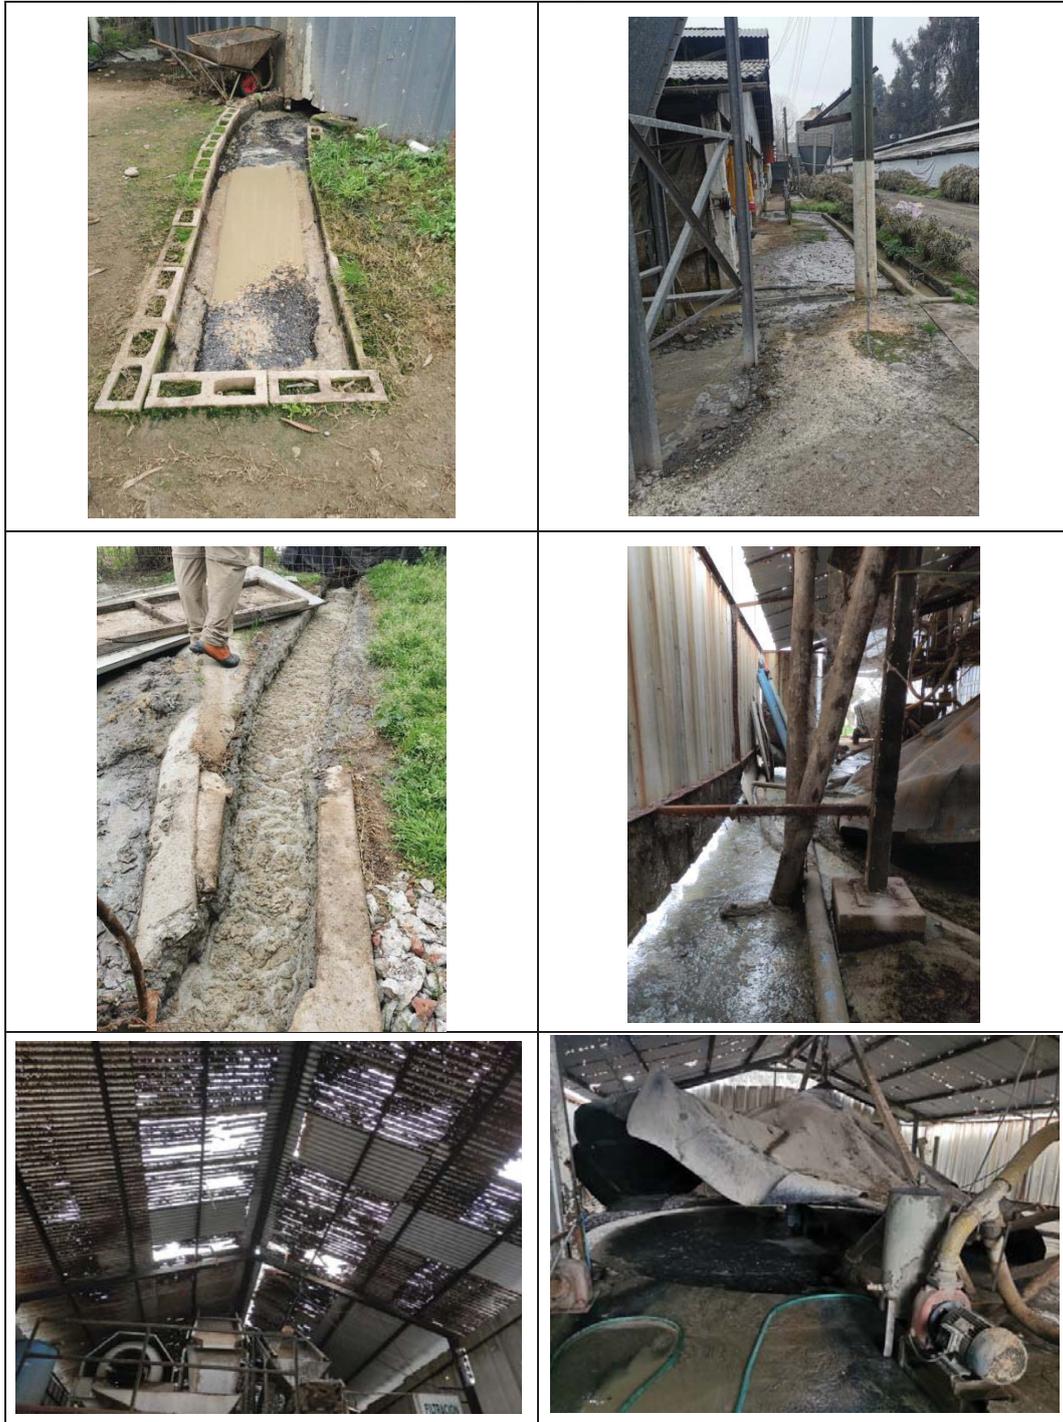
87° De conformidad al IFA, en el marco de la inspección ambiental de 30 de agosto de 2022, se constató que “**las canaletas que conducen los purines se encontraban sin tapa y con presencia de larvas de moscas**”, se observaron “rebalses y escurrimientos de purines al suelo desnudo desde el primer pabellón de cerdos, hacia la puerta de este, contorno de pabellón” y que “**el sistema de cortinas de los pabellones se encuentra deterioradas**”. Junto con lo anterior, el IFA añade que se constató “**un estanque de homogenización en su capacidad máxima, apreciándose rebalses y escurrimientos de purines hacia el suelo, y una cubierta de geomembrana en mal estado**” (el destacado es propio), precisando que el “estanque homogeneizador y los filtros de prensas, se ubicaban al interior de un galpón metálico, sin puerta y

con techo roto” y que no se observó “la existencia de un filtro de carbón activo sobre el pozo homogeneizador, tal como se señala en la RCA”, tal como se aprecia en las siguientes imágenes:

Imagen 5. Muestra escurrimientos de purines en suelo desnudo y por canaletas, en distintos sectores de pabellones, estanque homogeneizador y sistema de prensado, 30 de agosto 2022.
