**FORMULA CARGOS QUE INDICA A PISCICULTURA
NILAHUE SPA Y SALMONES AYSÉN S.A., RESPECTO DE
LA UNIDAD FISCALIZABLE PISCICULTURA NILAHUE.**

RES. EX. N° 1 / ROL D-029-2025

SANTIAGO, 11 DE FEBRERO DE 2025

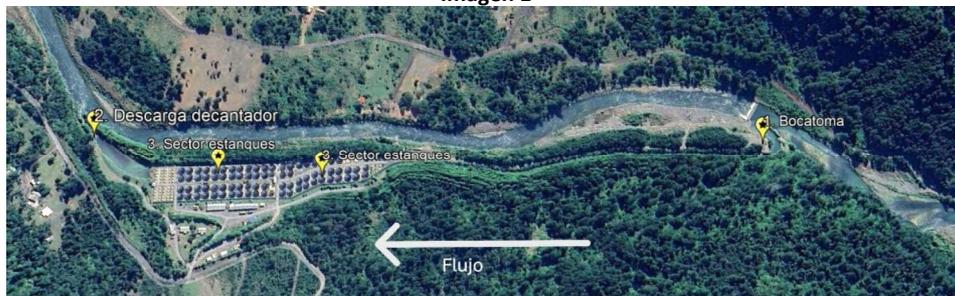
Imagen 1

1. Entrada y salida de la bocatoma
2. Descarga o decantador
3. En cada piscina o estanque.

28. La imagen siguiente la cuenta de la ubicación de estos puntos críticos en la UF.

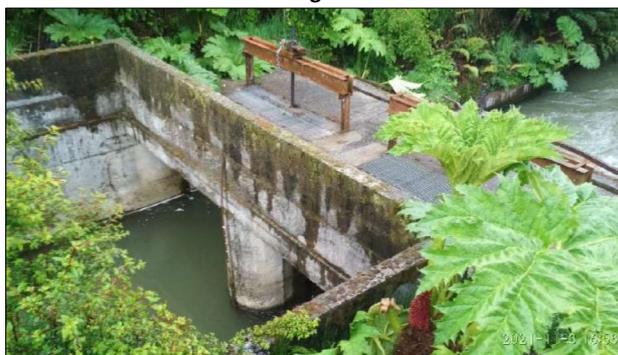
Imagen 2

30. Respecto del sistema de seguridad del sector de la bocatoma para evitar la entrada de peces desde el río hacia la piscicultura, **no se apreció ningún tipo de rejilla para impedir dicho ingreso**, tal como da cuenta la imagen 2 siguiente registrada por Sernapesca el día de la inspección, el día 03 de noviembre de 2021.

Fotografía 9.	Fecha: 03.11.2021	Coordenadas:	Coordenada Sur: 5.524.061,89 S Coordenada Este: 748.111,04 E
Descripción Medio de Prueba: Fotografía correspondiente a la bocatoma de la piscicultura la cual no posee rejillas para impedir el ingreso de peces silvestres hacia el centro de cultivo.

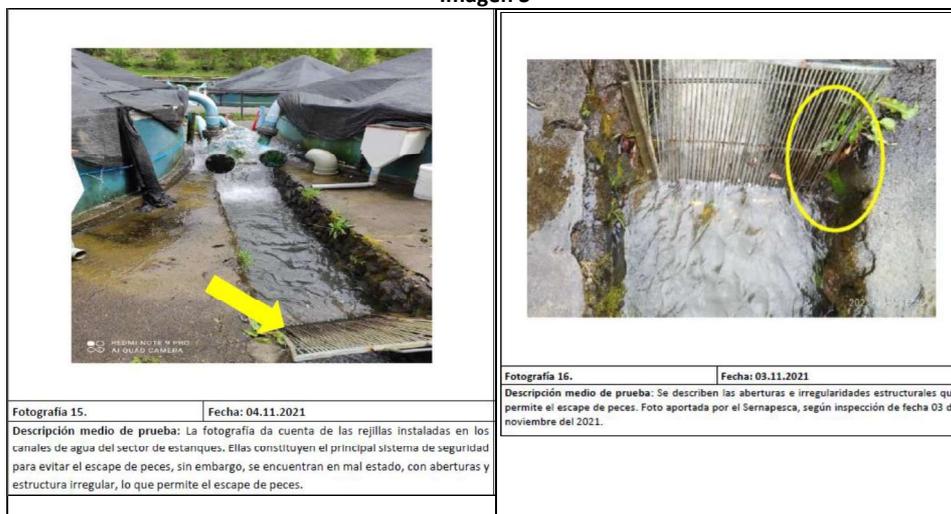
Imagen 3

31. Por su parte, en el punto crítico asociado a el **sector de estanques o piscinas**, se observó que las rejillas estaban fuera de lugar, desplazadas de su ubicación y/o sin fijación, presentando además aberturas.

32. Por otra parte, Sernapesca relevó en su informe el **notorio mal estado de las rejillas** ubicadas en el canal lateral que comunica los canales de evacuación de cada módulo o patio de cultivo con la laguna decantadora, encontrándose deterioradas y emplazadas sobre una terraza de hormigón. Al revisar estas rejillas, se pudo constatar el notorio deterioro de la malla y su alto grado de oxidación, carcomidos en sus marcos, por lo cual resultaba evidente que no se encontraban en uso durante un prolongado lapso de tiempo.

40. En relación con lo anterior, el titular no presentó evidencia de la presencia y estado del sistema de seguridad en los canales interiores de agua de la zona de estanques de la planta presentados en la presente formulación como imagen 3.

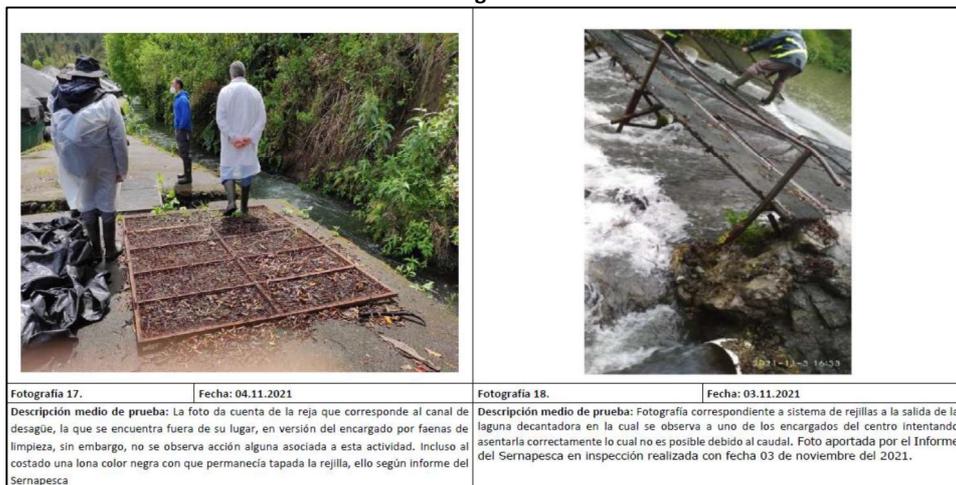
Imagen 4

33. A su turno, en el sector del **decantador**, último sistema para evitar el escape de peces desde la UF, en la inspección de fecha 04 de noviembre de 2021, se evidenció la ausencia de uno de los paneles de seguridad y el desplazamiento de las rejas de su punto de fijación. Lo anterior, se muestra en las fotografías siguientes: la fotografía 17 del IFA muestra el panel fuera de su lugar y la fotografía 18 (también del IFA) muestra la dificultad para reinstalar dicho panel con el caudal imperante al momento de la fiscalización.

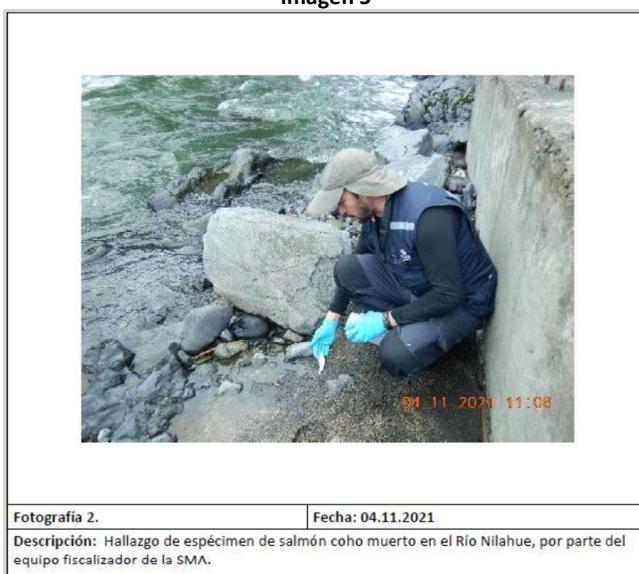
Imagen 5

36. Posteriormente, el 04 de noviembre de 2021, durante la inspección realizada a siete sectores del río Nilahue por esta SMA, fue posible coleccionar un ejemplar muerto en las coordenadas individualizadas en el IFA, al cual se evaluó talla y peso⁵, reconociéndose que el ejemplar correspondía a un estado de desarrollo llamado alevín,

perteneciente a la especie *Oncorhynchus kisutch*, conocido comercialmente como Salmon coho⁶. Posteriormente, los mismos funcionarios de esta SMA realizaron la disección⁷ estomacal del ejemplar colectado, donde se evidenció una masa homogénea con aglomeraciones de alimento de la misma composición en proceso de digestión, asimilable a alimentación artificial, del tipo pellet que ocupa el sector acuícola. Durante la disección no se evidenció un contenido estomacal heterogéneo, propio de peces con alimentación natural, donde es posible encontrar rastros de quitina de insectos, restos calcáreos de crustáceos o huesos de peces menores, entre otros, con los cuales es posible determinar la dieta del pez. Cabe destacar que tanto la identificación de la especie del ejemplar muerto como la confirmación de la descripción del contenido estomacal fue confirmada por Sernapesca según se señala en el Anexo 5 del expediente del IFA DFZ-2021-2189-XIV-RCA. Las imágenes 6 y 7 siguientes complementan el relato realizado en el presente inciso.

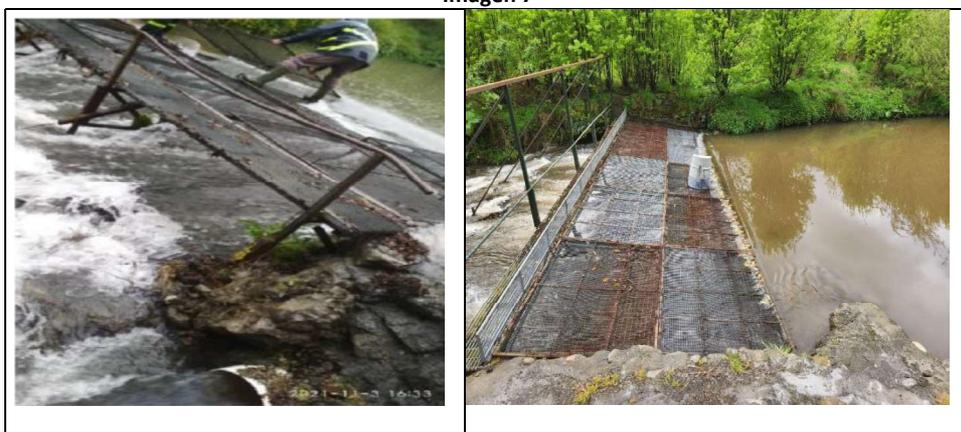
Imagen 7

Fuente: A la izquierda, fotografía 18 Informe de Fiscalización DFZ-2021-2189-XIV-RCA. A la derecha, fotografía enviada por el titular en la presentación 29 de octubre de 2024, Piscicultura Nilahue SpA, Anexo Punto 9.

42. De la comparación entre estas dos imágenes, que corresponden al sistema de rejillas a la salida de la laguna decantadora, es posible observar que no ha habido cambios sustanciales en dicho sistema, lo que puede constatar en la calidad de la infraestructura y materialidad de las rejillas, reflejada en la oxidación del metal en alguna de estas. En la fotografía siguiente, entregada por el titular en punto 7 de respuesta a requerimiento de información realizado mediante Res. Ex. N° 1987/2024¹⁰, se puede constatar que correspondería a la misma ubicación que la fotografía 18 del IFA¹¹.

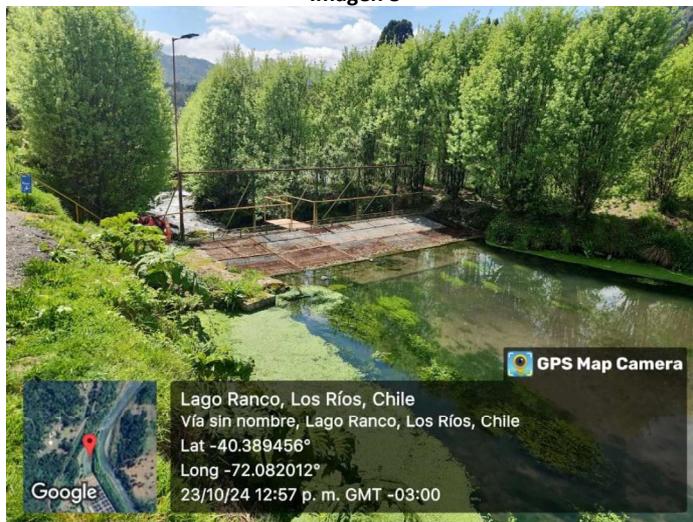
Imagen 8

Fuente: Fotografía presentación 29 de octubre de 2024, Piscicultura Nilahue SpA, Anexo Punto 7.

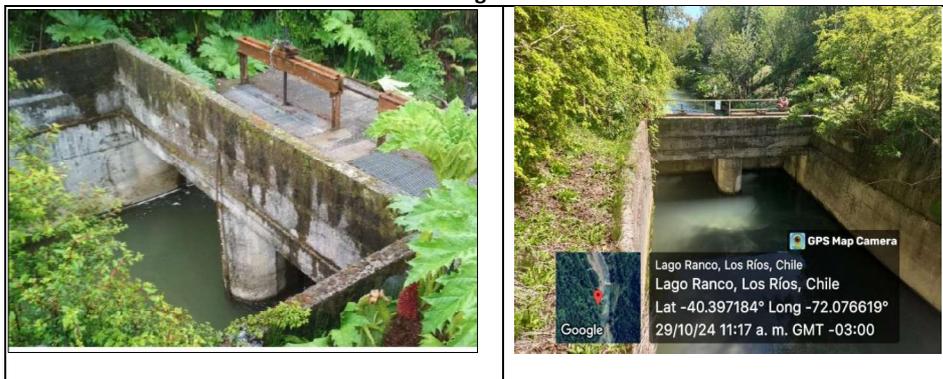
Imagen 9

44. Por otra parte, de las fotografías fechadas y georreferenciadas enviadas por el titular de la zona de bocatoma de la piscicultura, se evidencian las mismas condiciones que aquellas observadas en las fiscalizaciones realizadas en noviembre de 2021, esto es, no poseen rejillas para impedir el ingreso de peces desde el río hacia el centro de cultivo. La composición de la imagen siguiente permite comparar la imagen obtenida en noviembre de 2021 (imagen de la izquierda)¹² con aquella enviada en la presentación 29 de octubre de 2024 (imagen de la derecha)¹³.

Fuente: Fotografía de la izquierda Informe de Fiscalización DFZ-2021-2189-XIV-RCA, fotografía 18. Fotografía de la derecha enviada por el titular en la presentación 29 de octubre de 2024, Piscicultura Nilahue SpA, Anexo Punto 9.

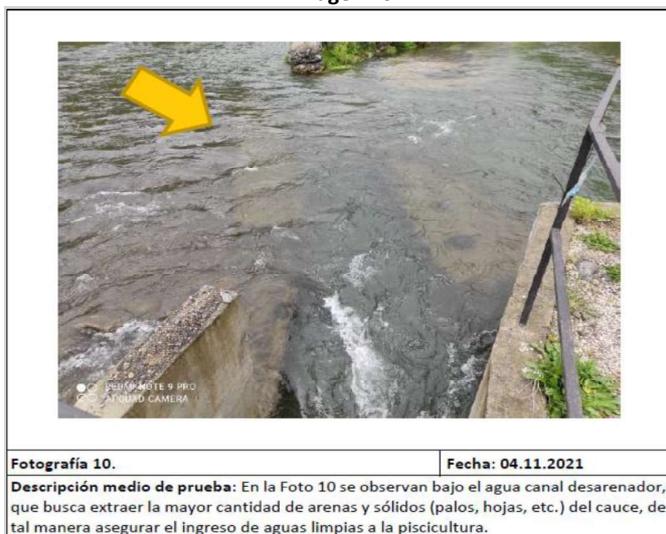
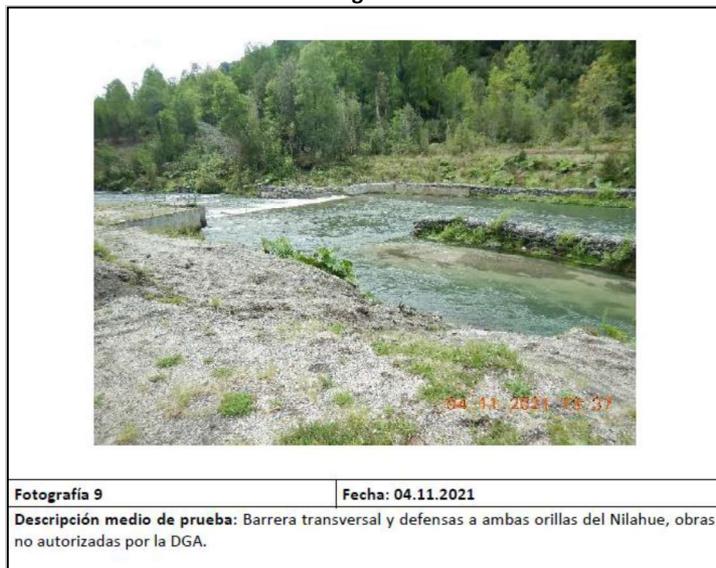
59. En primer lugar, en la inspección realizada el día 04 de noviembre de 2021 por la SMA y la DGA, se constató la **construcción de defensas fluviales de gaviones y de una barra transversal de hormigón para peraltar el eje hidráulico del cauce del río Nilahue, en el sector de bocatoma de la piscicultura**.

Fuente: Informe de Fiscalización DFZ-2021-2189-XIV-RCA, fotografía 10.

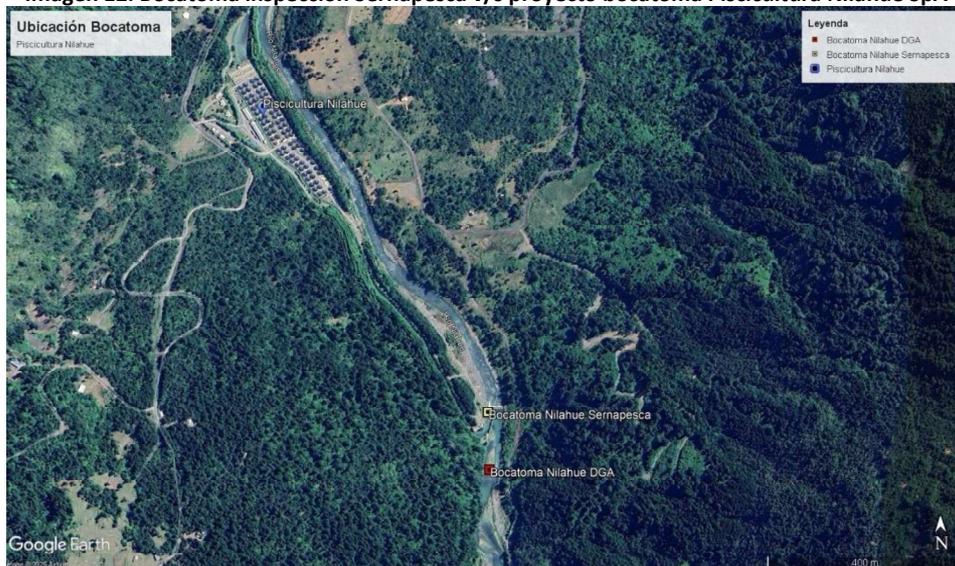
Imagen 12. Bocatoma inspección Sernapesca v/s proyecto bocatoma Piscicultura Nilahue SpA

67. Al respecto, el proyecto presentado a la DGA regional consiste en una **obra de captación superficial en la ribera izquierda** del río Nilahue, con **barrera transversal de gaviones perpendicular a la corriente y un canal desripador, de hormigón armado, y un vertedero lateral**, por donde ingresa el agua hacia la obra de hormigón
