**FORMULA CARGOS QUE INDICA A LV-PATIO RENTA  
INMOBILIARIA I SPA, TITULAR DE “PLAZA COMERCIO  
2”**

**RES. EX. N° 1 / ROL D-132-2025**

**Santiago, 27 de mayo de 2025**

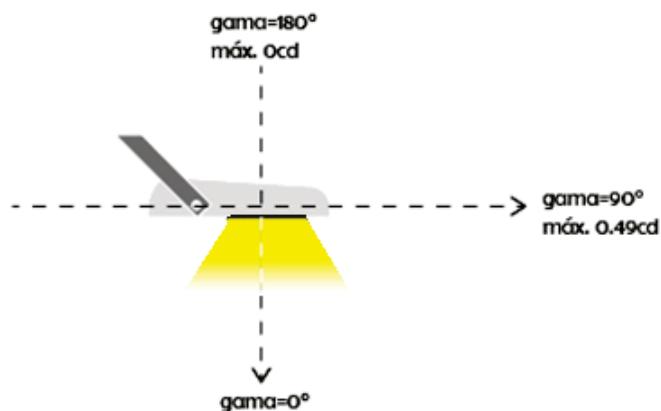
**Imagen 1. Representación de ángulo gama 90°.**

15° De conformidad a lo dispuesto en el artículo 6 del DS N°43/2012 –respecto al límite de emisión de intensidad luminosa– se establece que, “*en el caso de lámparas instaladas en luminarias o proyectores, que se utilizan en alumbrado ambiental, alumbrado funcional, alumbrado industrial, alumbrado ornamental y decorativo, avisos y letreros iluminados, las exigencias serán las siguientes: (...) 2. Una distribución de intensidad luminosa de 0 candelas, para un ángulo gama mayores a 90°, por cada 1.000 lúmenes del flujo de la lámpara*”. A su vez, se define en el artículo 5 de la citada norma el Ángulo Gama como el “*ángulo formado por la perpendicular bajada desde el centro de la luminaria, o el proyector, a la calzada y el plano horizontal que pasa por el centro de la lámpara*”. Una representación de dicho ángulo se observa en la **Imagen 1** a continuación.

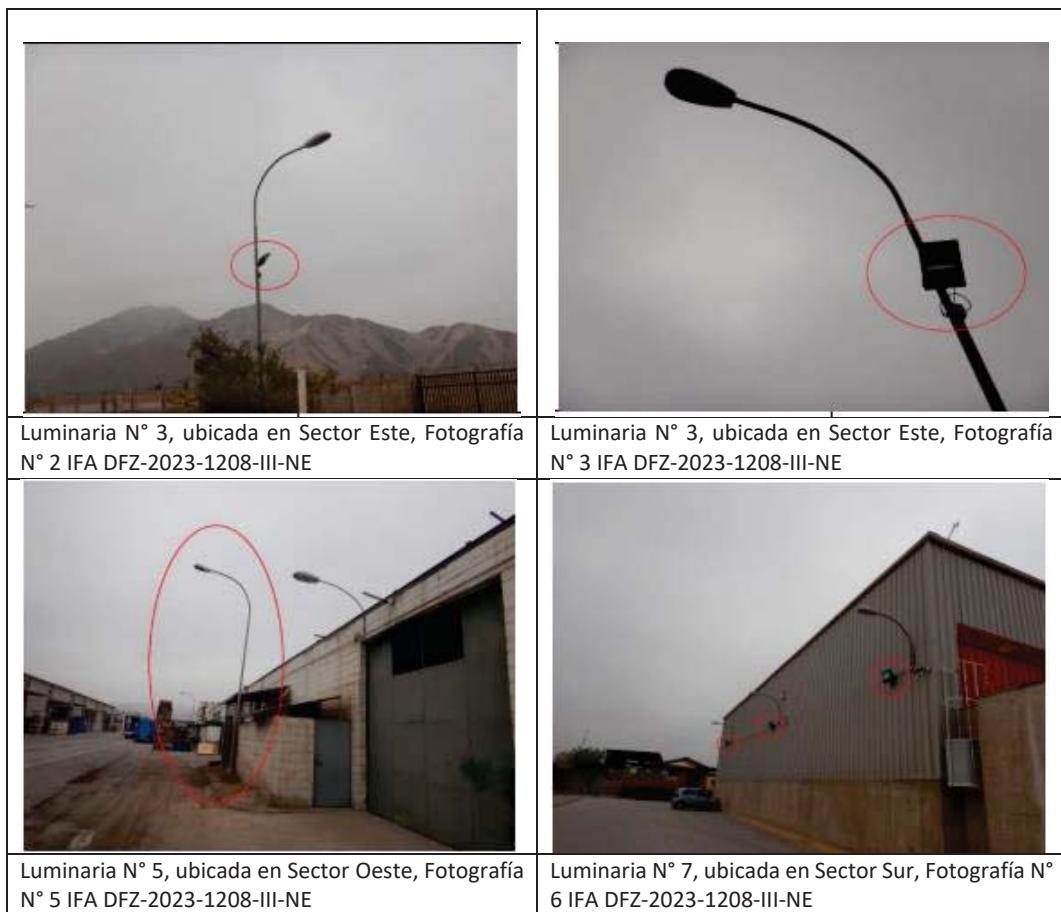
**Imagen 2. Fotografías Luminarias Sectores Plaza Comercio 2**

17° Al respecto, durante la inspección de fecha 29 de marzo de 2023, se constató en relación con las luminarias de Plaza Comercio 2 que “[...] Sector Este: [...] En el soporte metálico ubicado en coordenadas UTM, Datum WGS 84, USO 19 J; 365128.26 m E; 6974482.24 m N, se encontraba instalado 1 proyector industrial tipo Led, el montaje de este permite la proyección de la luz sobre el hemisferio superior. Sector Oeste: [...] Luminaria

ubicada en Coordenadas UTM, Datum WGS 84, USO 19 J; 365141.45 m E; 6974641.18 m N, **permite la proyección de la luz sobre el hemisferio superior.** Sector Sur: [...] Se observó 3 proyectores industriales tipo Led adosados a la instalación, el montaje de estos **permite la proyección de la luz sobre el hemisferio superior.** En uno de ellos se observa con la cámara fotográfica señalética: Faceto, 200 W. En este sector, junto al cierre perimetral se observa 1 soporte metálico para alumbrado exterior de aproximadamente 5 m. de altura con 2 luminaria industrial tipo Led, las cuales están instaladas en un ángulo que **permite la proyección de la luz sobre el hemisferio superior,** este soporte se encuentra ubicado en Coordenadas UTM, Datum WGS 84, USO 19 J, 365081.73 m E; 6974535.26 m N" (énfasis agregado).

18° Lo anterior se ve corroborado en las fotografías acompañadas al Informe de Fiscalización DFZ-2023-1208-III-NE, en que se observa que las luminarias se encuentran instaladas de forma tal que sus emisiones de luz excederían el ángulo gama 90°. Las siguientes imágenes corresponden a algunas de las fotografías referidas:

Nº	Hecho que se estima constitutivo de infracción	Norma de Emisión
		laboratorios autorizados por la Superintendencia de Electricidad y Combustibles, en adelante SEC. (...)
2	Las luminarias N° 3, 5, 7 y 8 de la Tabla N° 1 de la Res. Ex. N°1/Rol D-132-2025, se encuentran instaladas con un ángulo de inclinación que implica una distribución de intensidad luminosa que excede a la permitida para un ángulo gama mayor a 90°.	<p><u>D.S. N° 43/2012, que Establece Norma de Emisión para la Regulación de la Contaminación Lumínica</u></p> <p><b>Artículo 6. Límite de emisión de intensidad lumínosa.</b> En el caso de lámparas instaladas en luminarias o proyectores, que se utilizan en alumbrado ambiental, alumbrado funcional, alumbrado industrial, alumbrado ornamental y decorativo, avisos y letreros iluminados, las exigencias serán las siguientes: (...)</p> <p>2. Una distribución de intensidad luminosa de 0 candelas, para un ángulo gama mayores a 90°, por cada 1.000 lúmenes del flujo de la lámpara.</p>

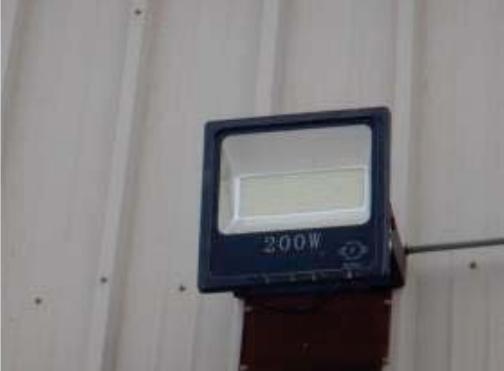
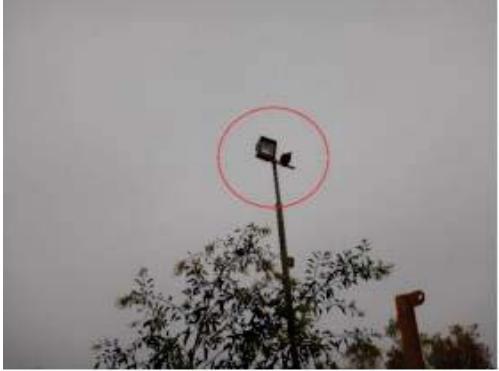
Luminaria N° 7, ubicada en Sector Sur, Fotografía N° 7 IFA DFZ-2023-1208-III-NE	Luminaria N° 8, ubicada en Sector Sur, Fotografía N° 8 IFA DFZ-2023-1208-III-NE
