**FORMULA CARGOS QUE INDICA A AGRÍCOLA SANTA
LUCÍA LIMITADA, TITULAR DE AGRÍCOLA SANTA
LUCÍA - PLANTEL PALMILLA**

RES. EX. N° 1 / ROL D-166-2025

SANTIAGO, 1 DE JULIO DE 2025

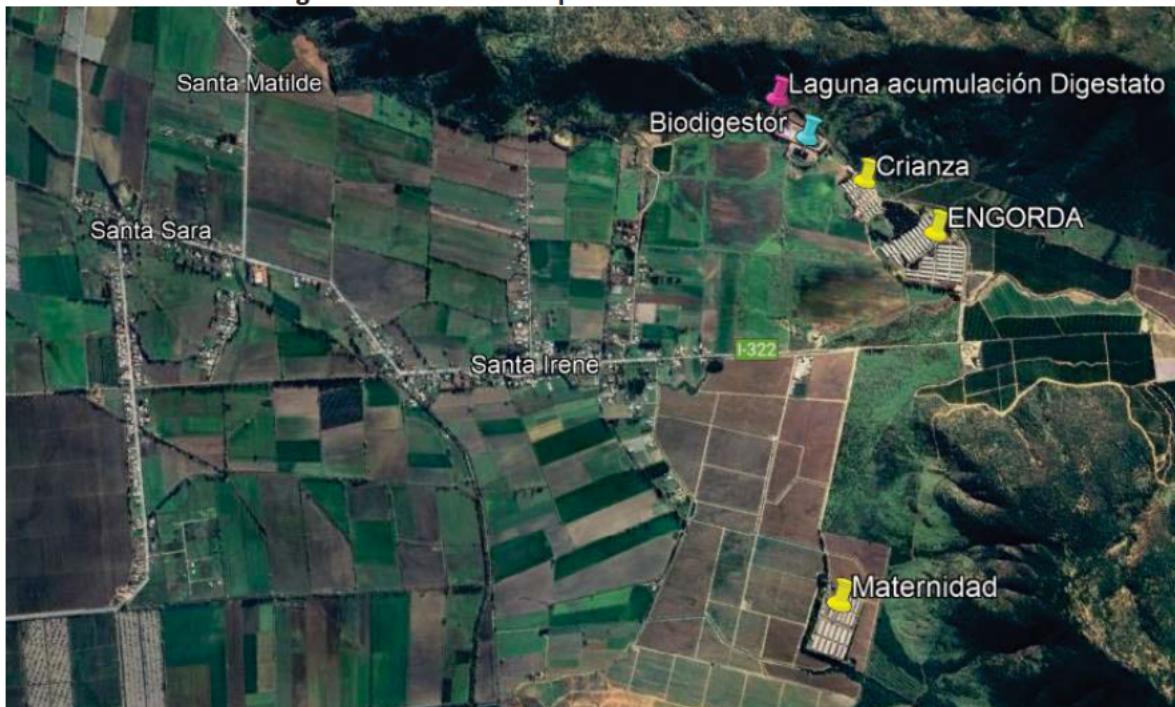
Figura 1. Ubicación del plantel Unidad Santa Matilde

8. En la siguiente figura se ilustra la ubicación de la UF y sus principales instalaciones:

Fuente: Google Earth Pro-2023. Elaboración propia a partir de antecedentes disponibles en los expedientes de evaluación ambiental asociados a la UF.

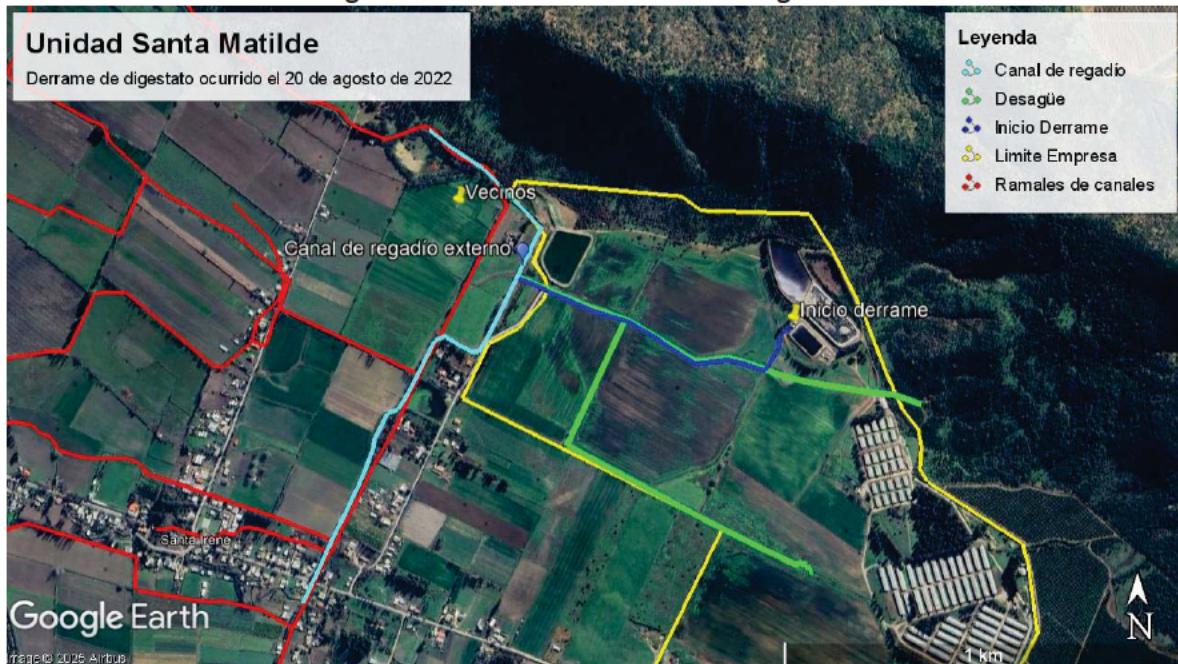
Figura 2. Recorrido del derrame de digestato

36. De acuerdo con lo reportado por el titular en el SSA, con fecha 20 de agosto de 2022 se produjo un derrame de aproximadamente 60 m³ de digestato desde la bomba de impulsión que transporta dicho efluente desde la salida del biodigestor hacia la laguna de acumulación, contingencia que tuvo su origen en un corte de suministro eléctrico, provocando la detención de la referida bomba y, en consecuencia, el derrame.

38. De acuerdo con lo informado por el titular, a las 5:00 horas se produjo un corte de suministro eléctrico producto de la interferencia de árboles con el cableado eléctrico, en un sector indeterminado, que provocó la detención de la bomba de impulsión. Transcurridas dos horas, a las 7:00 horas, se cerró la válvula de salida del biodigestor, deteniendo el derrame.

40. A continuación, se muestra el recorrido del derrame desde la válvula de salida del biodigestor hasta el canal de regadio antes mencionado:

Fuente: Google Earth Pro-2023. Elaboración propia basado en Anexo 1 de la respuesta del titular a la Res. Ex. LGBO N°035/2022.

41. La ocurrencia del derrame de digestato y, particularmente, la afectación de un canal de regadio externo al predio, evidencia que el titular no ejecutó de manera oportuna y eficaz todas las medidas del Programa de Contingencias y Emergencias, pues conforme se revisó en considerandos anteriores, dicho programa contempla medidas específicas de respuesta frente a contingencias de cortes de suministro eléctrico, como el uso de generadores y bombas portátiles, las cuales, de conformidad con lo reportado por el titular, no se implementaron, así como acciones de contención inmediata frente a derrames.

42. No obstante, el titular demoró dos horas en cerrar la válvula de salida del biodigestor, permitiendo que aproximadamente 60 m³ de digestato se desplazaran por un canal de desagüe interior del predio, alcanzando finalmente un canal de regadío externo. A ello se suma que el titular no dispuso la utilización de generadores portátiles para proveer energía eléctrica a la bomba de impulsión que transporta digestato desde la salida del biodigestor hacia la laguna de acumulación; tampoco dispuso la utilización de bombas portátiles para reencauzar rápidamente el líquido derramado; y, finalmente, no cumplió con la obligación de disponer el líquido mediante su incorporación al suelo, en la medida que el digestato derramado se contactó con un canal de regadío externo.

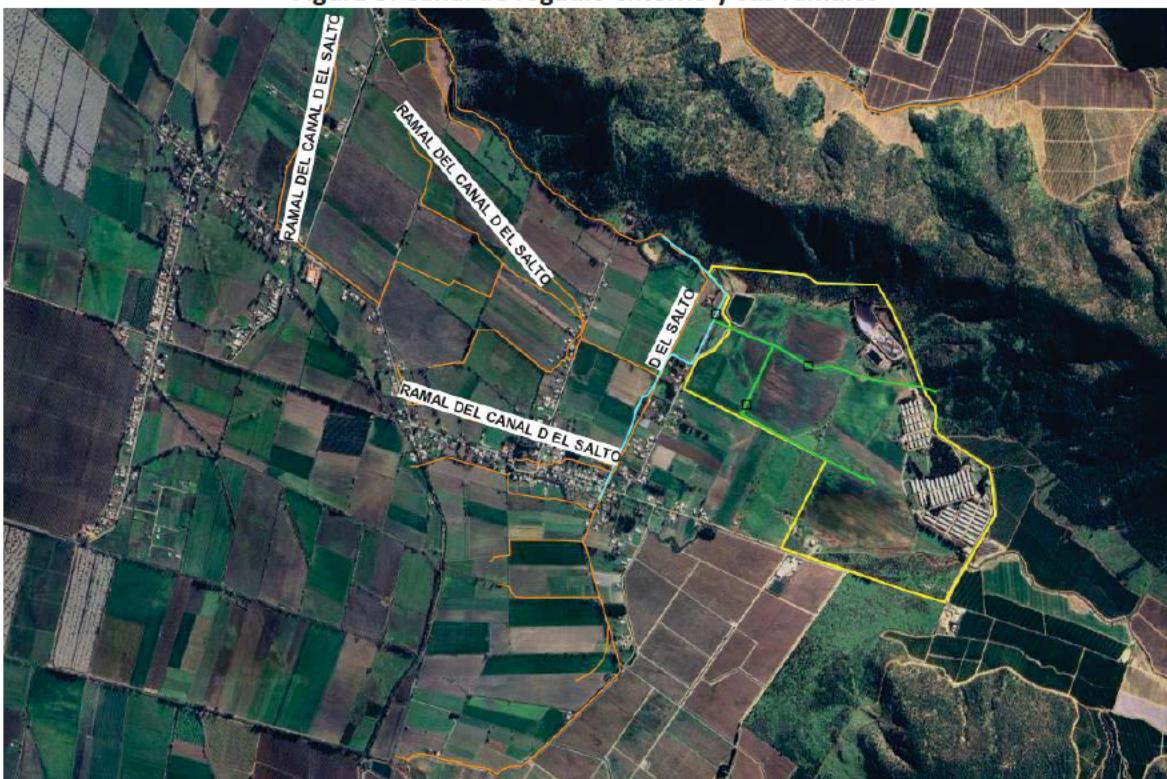
Figura 3. Canal de regadío externo y sus ramales⁶

43. A continuación, se presenta una imagen que ilustra los ramales del canal de regadío afectado producto del derrame de digestato, los cuales potencialmente podrían haberse visto afectados producto de la contingencia:

⁶ En esta figura, las líneas amarillas representan los límites del sector 2 "Santa Irene"; las líneas verdes representan los desagües que atraviesan la zona de aplicación de riego; la línea celeste representa el canal de regadío alcanzado por el derrame, denominado "Derivado El Salto", que es un derivado del canal "Almahue", el cual tiene su origen en el Río Cachapoal, ubicado al norte del proyecto (en la imagen, el norte está hacia arriba); y las líneas anaranjadas representan la red de ramales derivados del canal "Derivado El Salto", hacia donde potencialmente fluyó el derrame de digestato.
