FORMULA CARGOS QUE INDICA A ARIZTÍA  
COMERCIAL LTDA., TITULAR DE CENTRO DE  
DISTRIBUCIÓN ARIZTÍA COPIAPO

RES. EX. N° 1 / ROL D-173-2025

Santiago, 4 de julio de 2025

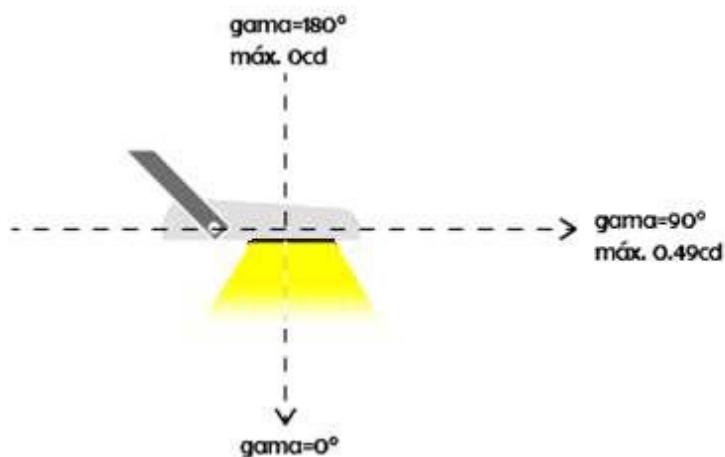
**Ilustración N° 1. Representación de ángulo gama 90°.**

16° Que, de conformidad a lo dispuesto en el artículo 6 del D.S. N° 43/2012 –respecto al límite de emisión de intensidad luminosa– se establece que, “en el caso de lámparas instaladas en luminarias o proyectores, que se utilizan en alumbrado ambiental, alumbrado funcional, alumbrado industrial, alumbrado ornamental y decorativo, avisos y letreros iluminados, las exigencias serán las siguientes: (...) 2. Una distribución de intensidad luminosa de 0 candelas, para un **ángulo gama mayores a 90°, por cada 1.000 lúmenes** del flujo de la lámpara”. A su vez, se define en el artículo 5 de la citada norma el Ángulo Gama como el “ángulo formado por la perpendicular bajada desde el centro de la luminaria, o el proyector, a la calzada y el plano horizontal que pasa por el centro de la lámpara”. Una representación de dicho ángulo se observa en la Imagen 2 a continuación.

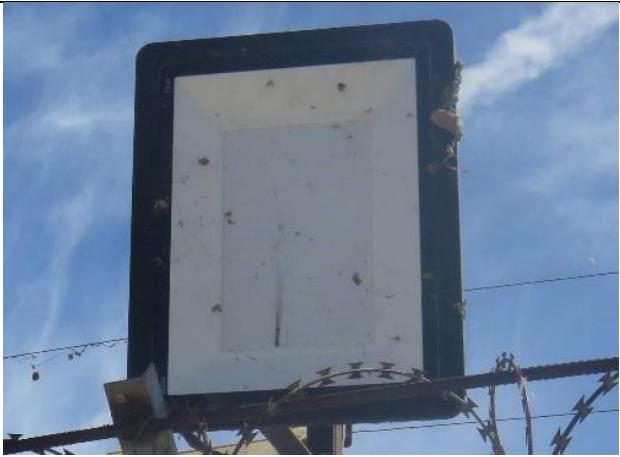
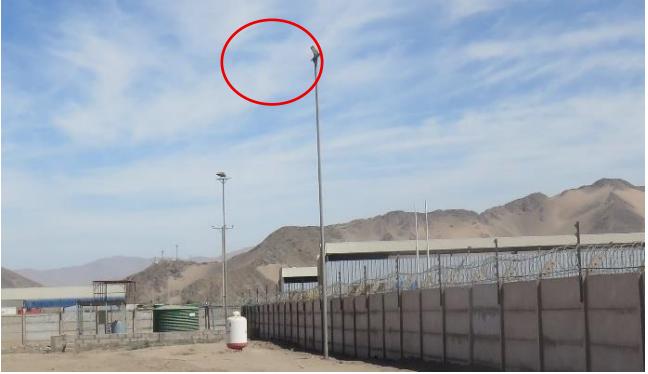
18° En el Acta de Inspección Ambiental levantada con fecha 16 de noviembre de 2023, se constata en relación con las luminarias de Centro de Distribución Ariztía Copiapó, que las luminarias N° 2, N° 3, N° 4, N° 7, N° 8, N° 9, N° 12, N° 13, N° 14, N° 15, N° 17 y N° 18 identificadas en la Tabla N° 1 se encuentran instaladas *“con un ángulo gamma mayor a 90° proyectando luz hacia el hemisferio superior [...]”*. Lo anterior, se puede corroborar en las fotografías incorporadas en el Informe de Fiscalización DFZ-2023-2899-III-NE, en que se observa que las luminarias se encuentran instaladas de forma tal que su emisión de intensidad lumínosa excedería los niveles permitidos para un ángulo gama mayor a 90°.

| <b>Ilustración N° 2.</b> Luminaria N° 2, tipo LED, potencia nominal de 200 W, sin información visible de marca ni modelo, ubicada en la zona central del perímetro frontal. (Fotografía 2 IFA). | <b>Ilustración N° 3.</b> Luminaria N° 9, tipo LED, sin información visible de marca, modelo ni potencia, ubicada en la zona central del perímetro norte (Fotografía 5 IFA). |

19° Las luminarias de Centro de Distribución Ariztía Copiapó constituyen fuentes de alumbrado industrial –según constató personal fiscalizador de esta Superintendencia– que emiten un flujo luminoso al hemisferio superior, generando una distribución de intensidad luminosa<sup>3</sup> mayor que 0 cd/klm<sup>4</sup> por sobre los 90° del ángulo gama, y, por lo tanto, exceden el límite de emisión establecido en el artículo 6 N° 2 del D.S. N° 43/2012.

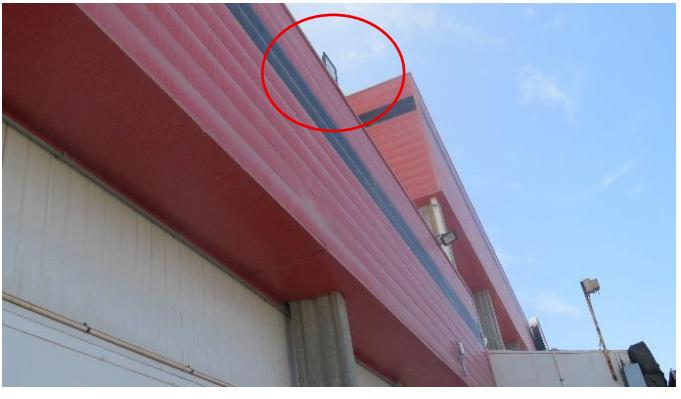
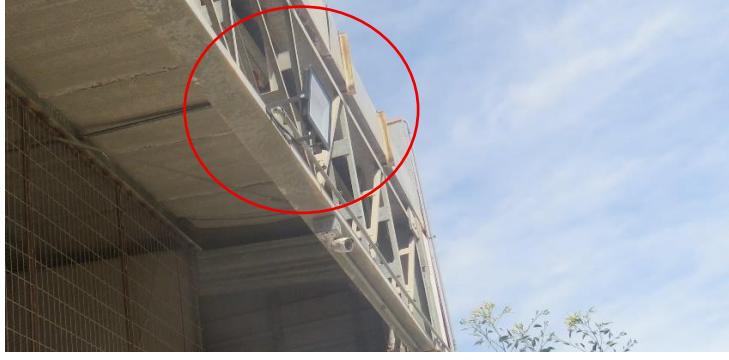
| <b>Ilustración N° 4.</b> Luminaria N° 13, tipo LED, de 100 W de potencia, sin información visible de marca ni modelo, ubicada en el contorno sur (Fotografía 9 IFA). | <b>Ilustración N° 5.</b> Luminaria N° 14, proyectores tipo LED, de 150 W de potencia, sin información visible de marca ni modelo, ubicados en la zona de carga de camiones, contorno sur (Fotografía 15 IFA). |

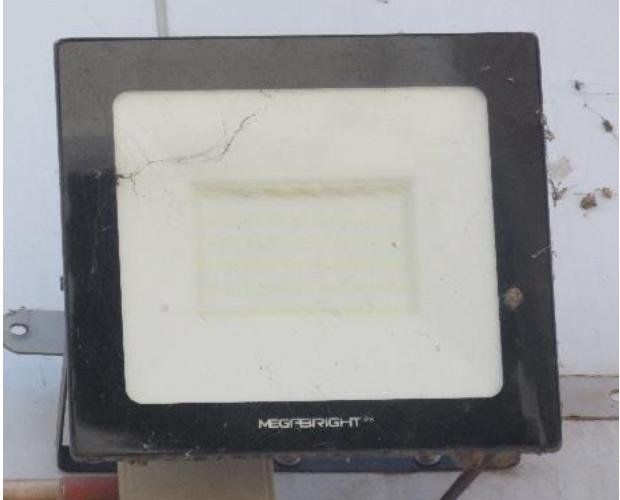
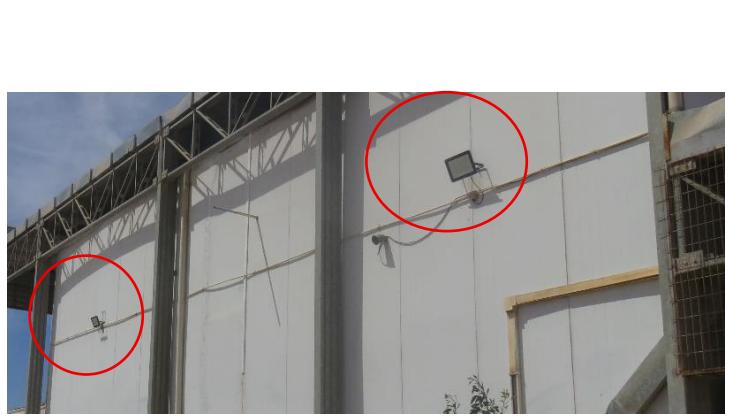
| <b>Ilustración N° 6.</b> Luminaria N° 15, proyector tipo LED, marca Megabright, sin información visible de modelo ni potencia, ubicada en zona de carga de camiones, contorno sur (Fotografía 12 IFA). | <b>Ilustración N° 7.</b> Luminaria N° 17, proyectores tipo LED, sin información visible de marca ni modelo, 1 de ellos con potencia de 150 W, ubicados en el contorno norte (Fotografía 13 IFA). |
