**FORMULA CARGOS QUE INDICA A SONNEDIX PARQUE
EÓLICO EL ARRAYAN SPA, TITULAR DE PARQUE
EÓLICO ARRAYÁN**

RES. EX. N° 1 / ROL D-267-2025

SANTIAGO, 21 DE OCTUBRE DE 2025

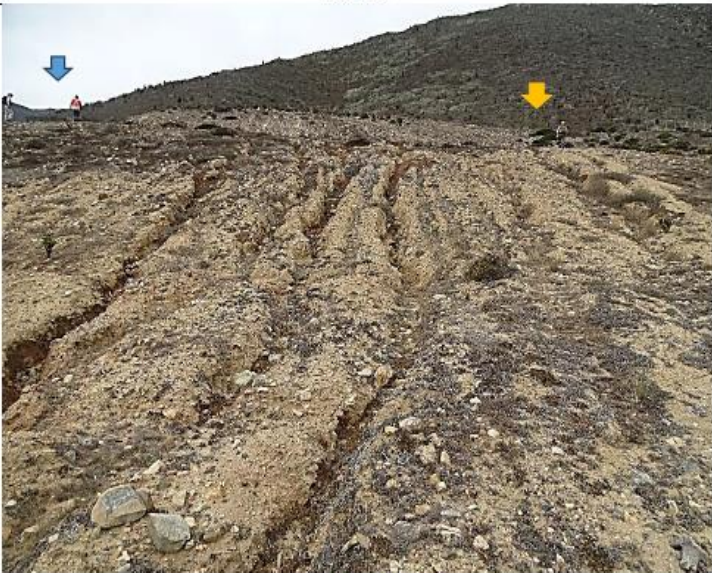
Figura 6. Registros de talud poniente Botadero N°3

30. Adicionalmente, se ha constatado la activación de procesos erosivos por escorrentías de agua, con formación de surcos en sectores más planos y cárcavas profundas en la superficie de los taludes del botadero N°3 derivado de los incumplimientos del Plan de Manejo, lo que se evidencia en el siguiente registro fotográfico:

Fotografía 8.	Fecha: 19-03-2024	
Coordenadas DATUM WGS84 HUSO 19S (Ref.)	Norte 6612908 m	Este: 241634 m
Descripción del medio de prueba: Vista de talud poniente del Botadero 3, con profundas cárcavas. Nótese la escala comparativa de tamaño respecto a las personas que caminan subiendo el talud (flechas).

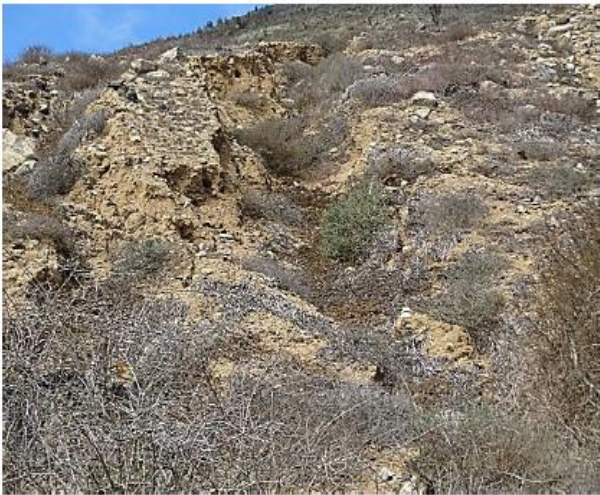
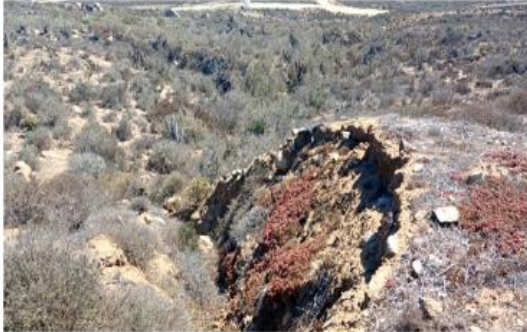
Figura 7. Quebradilla formada por erosión en Botadero N°3

Fotografía 12.	Fecha: 19-03-2024		Fotografía 13.	Fecha: 19-03-2024	
Coordenadas DATUM WGS84 HUSO 19S	Coordenada Norte: 6.612.849 m	Coordenada Este: 241.641 m	Coordenadas DATUM WGS84 HUSO 19S	Coordenada Norte: 6.612.849 m	Coordenada Este: 241.641 m
Descripción medio de prueba: Quebradilla formada por erosión dentro del Botadero 3.			Descripción medio de prueba: Quebradilla formada por erosión dentro del Botadero 3 (Fuente: Reporte Técnico CONAF, Anexo 6).
