FORMULA CARGOS QUE INDICA A EÓLICA LA ESTRELLA SPA, TITULAR DE PARQUE EÓLICO LA ESTRELLA

RES. EX. N° 1 / ROL D-293-2025

SANTIAGO, 6 DE NOVIEMBRE DE 2025

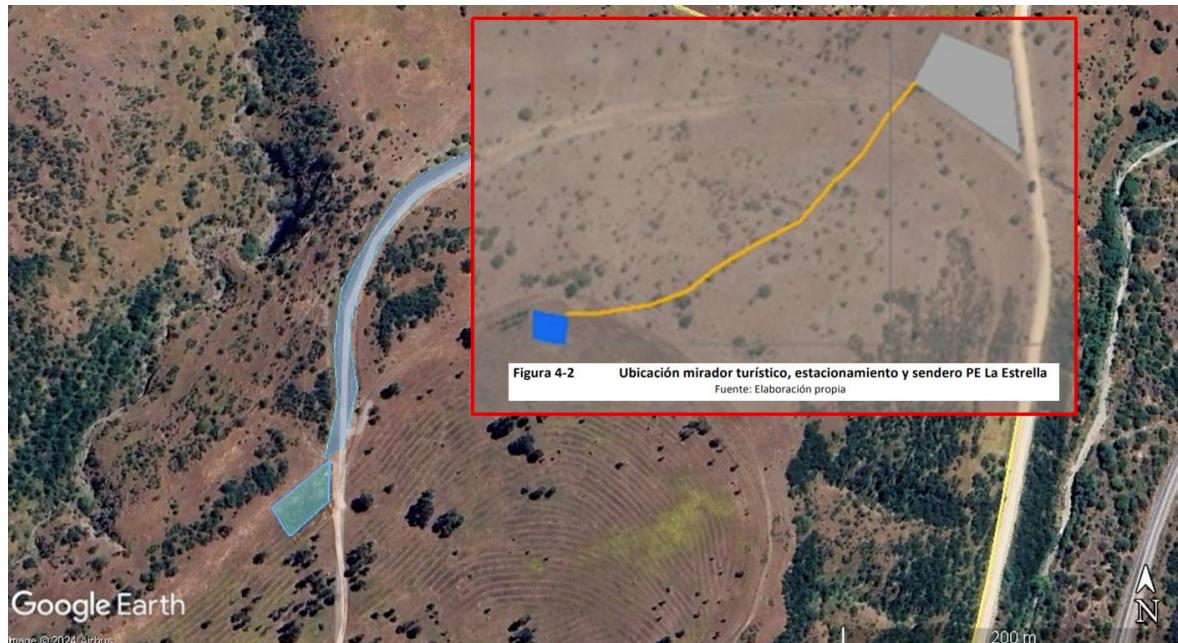
Figura 1.

32. En la visita inspectiva realizada el día 19 de junio de 2024, se verificó que el mirador comprometido no se encontraba implementado conforme a lo aprobado, constatándose únicamente la existencia de un área cercada sin infraestructura interior, sin sendero ni paneles interpretativos visibles desde el camino público, y emplazada en una ubicación distinta de la autorizada, sin la panorámica prevista hacia Pulín y el parque eólico. Lo anterior fue respaldado mediante evidencia incluida en el Informe de Fiscalización Ambiental DFZ-2024-1794-VI-RCA.

33. En efecto, el incumplimiento del compromiso referido a la habilitación de un mirador turístico se encuentra acreditado en virtud de lo constatado durante la inspección ambiental, donde los fiscalizadores visitaron el lugar señalado por la encargada como correspondiente al mirador comprometido, verificando que el área se encontraba delimitada con cerco perimetral, pero sin ninguna instalación en su interior. La propia encargada señaló que el cartel informativo que señala la existencia del mirador “habitualmente es sacado del lugar”, y al momento de la fiscalización este no se encontraba presente. La figura a continuación ilustra el incumplimiento:

Fuente. IFA DFZ-2024-1794-VI-RCA. En la imagen se observa (al fondo) plano con la ubicación del camino de acceso y el mirador constatado durante la inspección ambiental (en color celeste), y de forma superpuesta se encuentra la Figura 4-2 de la Adenda, con la ubicación originalmente propuesta por el titular del mirador (azul), camino de acceso (amarillo) y estacionamientos (gris).
