**FORMULA CARGOS QUE INDICA A COMUNIDAD BUEN RETIRO, CLAUDIO CORTÉS LÓPEZ, KATHERINE NAVARRETE TAPIA, ARIEL PACHECO AVELLO, MARCELO ESPINOZA GALLARDO Y ROSALBA BUSTOS TORRES, TITULARES DEL PROYECTO VIVIENDAS COMUNIDAD BUEN RETIRO – SECTOR LA ISLA**

**RES. EX. N° 1 / ROL D-296-2025**

**SANTIAGO, 10 DE NOVIEMBRE DE 2025**

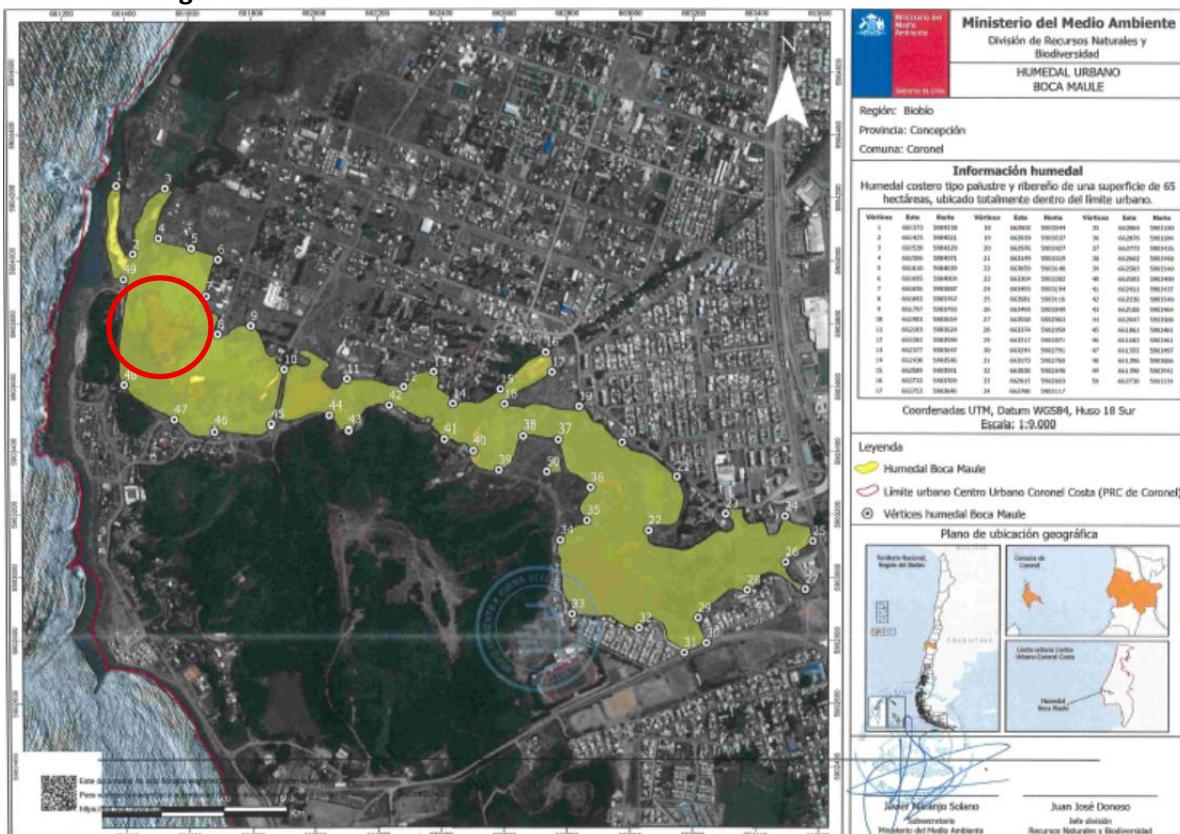
**Figura 2. Ubicación del sector La Isla en el Humedal Urbano Boca Maule**

24. El sector La Isla de la Población Buen Retiro de Coronel, donde se emplazan las obras constatadas, se encuentra completamente contenido dentro del polígono definido en la cartografía oficial del Humedal Urbano Boca Maule, tal como muestra la siguiente figura.

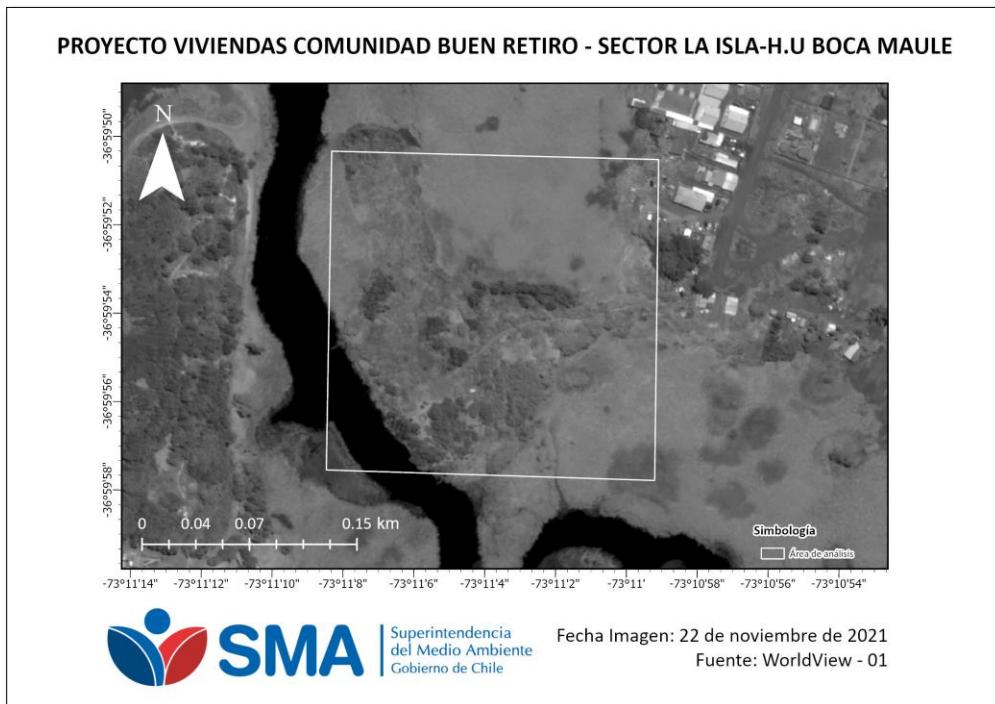
Figura 3. Estado de la UF al 22 de noviembre de 2021

consecuencia, desde la perspectiva de la vigencia de la norma, la tipología s) del artículo 10 de la Ley N°19.300 resulta aplicable al caso. La siguiente figura muestra el estado de la UF al 22 de noviembre de 2021, donde se aprecia la inexistencia de obras relacionadas con el proyecto:

33. Conforme a la revisión de antecedentes de fiscalización y análisis técnico de esta Superintendencia, se pudo establecer que el **inicio de ejecución material** del proyecto fue posterior a la entrada en vigencia de la Ley N°21.202 (23 de enero de 2020) y posterior a la declaratoria oficial del humedal (15 de noviembre de 2021). En
