FORMULA CARGOS QUE INDICA A COMPAÑÍA MINERA TRES VALLES SPA Y SOCIEDAD MINERA TRES VALLES EN LIQUIDACIÓN CONCURSAL SPA, TITULARES DE LA UF MINERA TRES VALLES

RES. EX. N° 1 / ROL D-320-2025

SANTIAGO, 28 DE NOVIEMBRE DE 2025

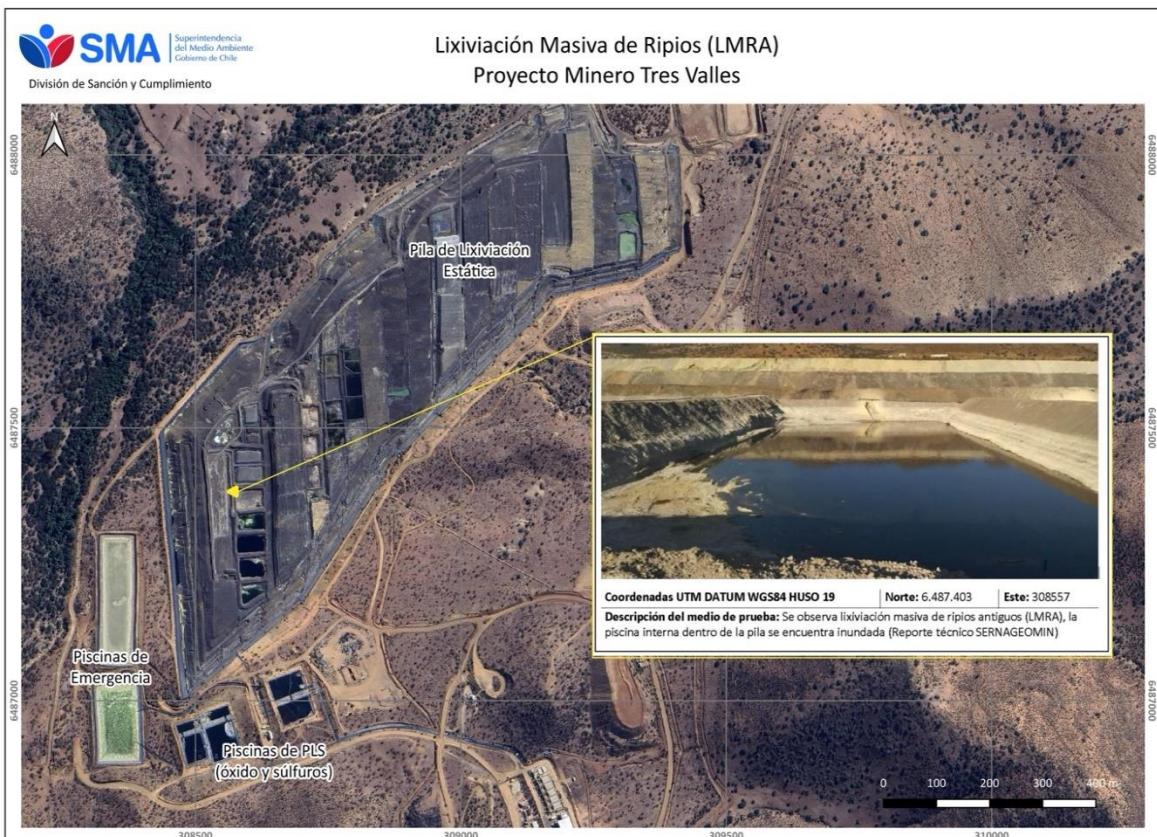
Imagen 2. Pozos de acumulación, correspondiente a la lixiviación masiva de ripios

46. Luego, con motivo de la fiscalización realizada por esta Superintendencia en conjunto con el SAG y SERNAGEOMIN, con fecha 4 de abril de 2023, se constató que en las pilas de lixiviación se estaba implementando un sistema de riego por inundación modificando el sistema originalmente aprobado en la RCA N°265/2009, evidenciándose la existencia de piscinas al interior de algunas pilas⁶, lo que además, de acuerdo al reporte técnico de SERNAGEOMIN (Anexo 4 del IFA 2023) "sería inconsistente con el permiso sectorial aprobado mediante Res. Ex. N°0525/2022 resuelve e) párrafo 2, esta señala que el riego es por goteo y no por inundación".

49. En la siguiente imagen se observa una de las piscinas internas dentro de la pila constatada en la inspección 4 de abril de 2023 que se encuentra inundada.

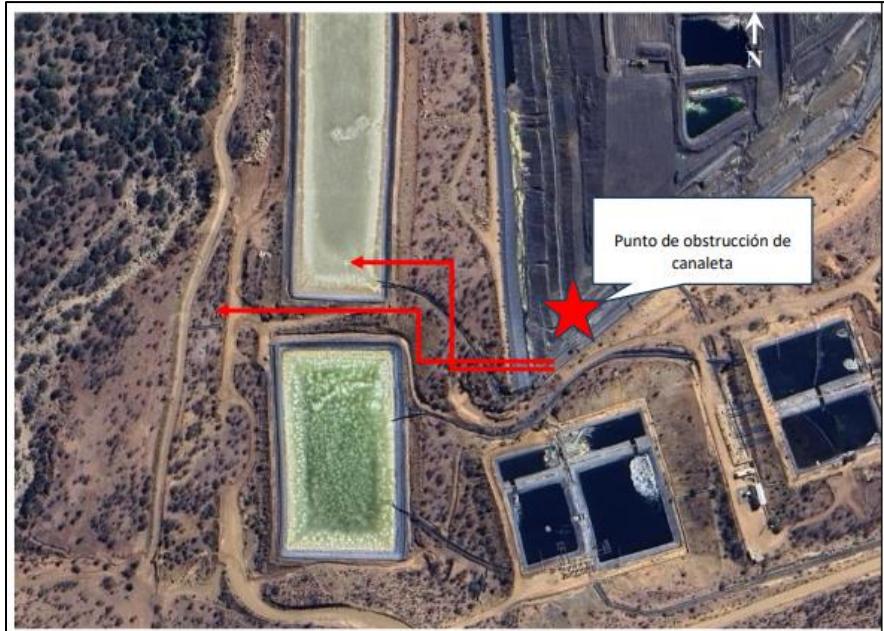
Imagen 3. Sector de pila donde se produjo el derrame de 24 de junio de 2024

52. En la siguiente imagen, se aprecia el punto de obstrucción informado por el titular en el marco del derrame ocurrido con fecha 24 de junio de 2024.

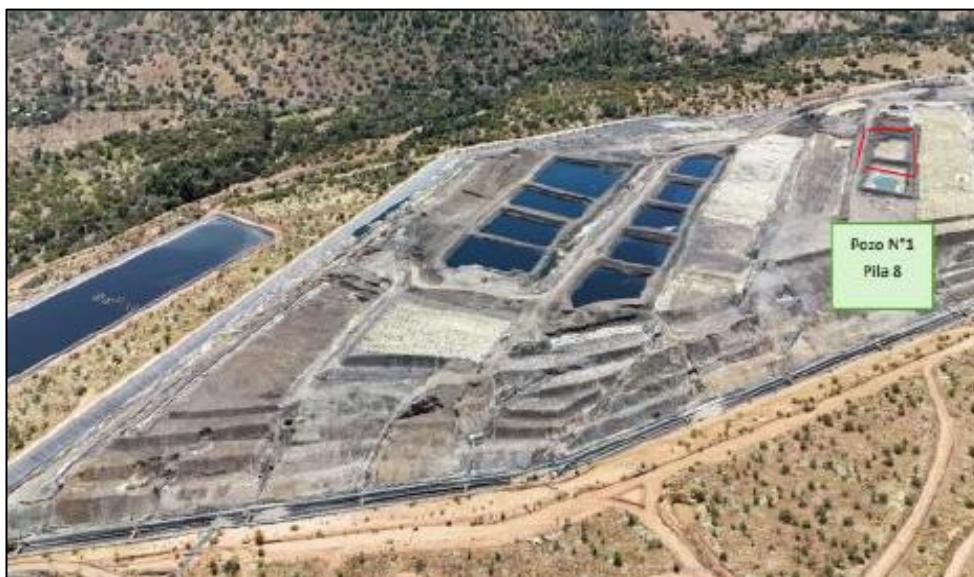
Imagen 4. Pozos de acumulación sobre pilas de lixiviación

57. En la siguiente imagen, se aprecia el estado de las pilas de lixiviación a octubre de 2024, informado por la empresa en el marco del procedimiento MP-031-2024.

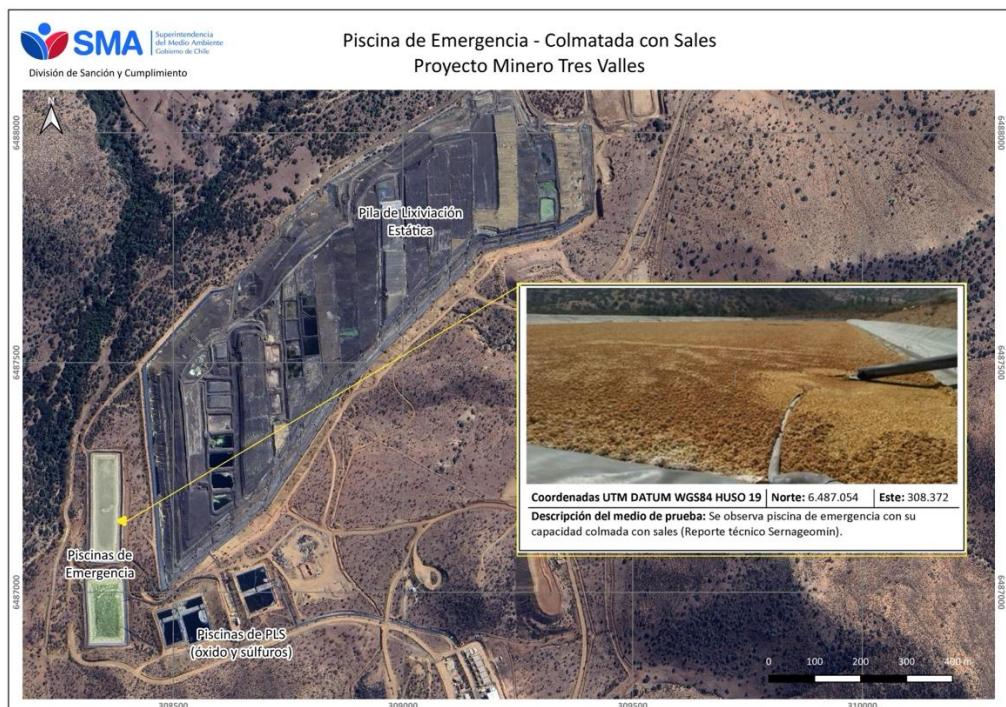
Imagen 5. Piscinas de Emergencia colmatadas

66. Tal circunstancia se aprecia en el siguiente registro fotográfico:

67. Luego, con ocasión del derrame ocurrido en junio de 2024, SERNAGEOMIN constató en su Acta de Fiscalización de 28 de junio de 2024 que “las piscinas se encuentran mayormente a capacidad máxima de almacenamiento, contando con una capacidad remanente de 14.000 m³ aprox, de acuerdo con lo informado por la empresa”.

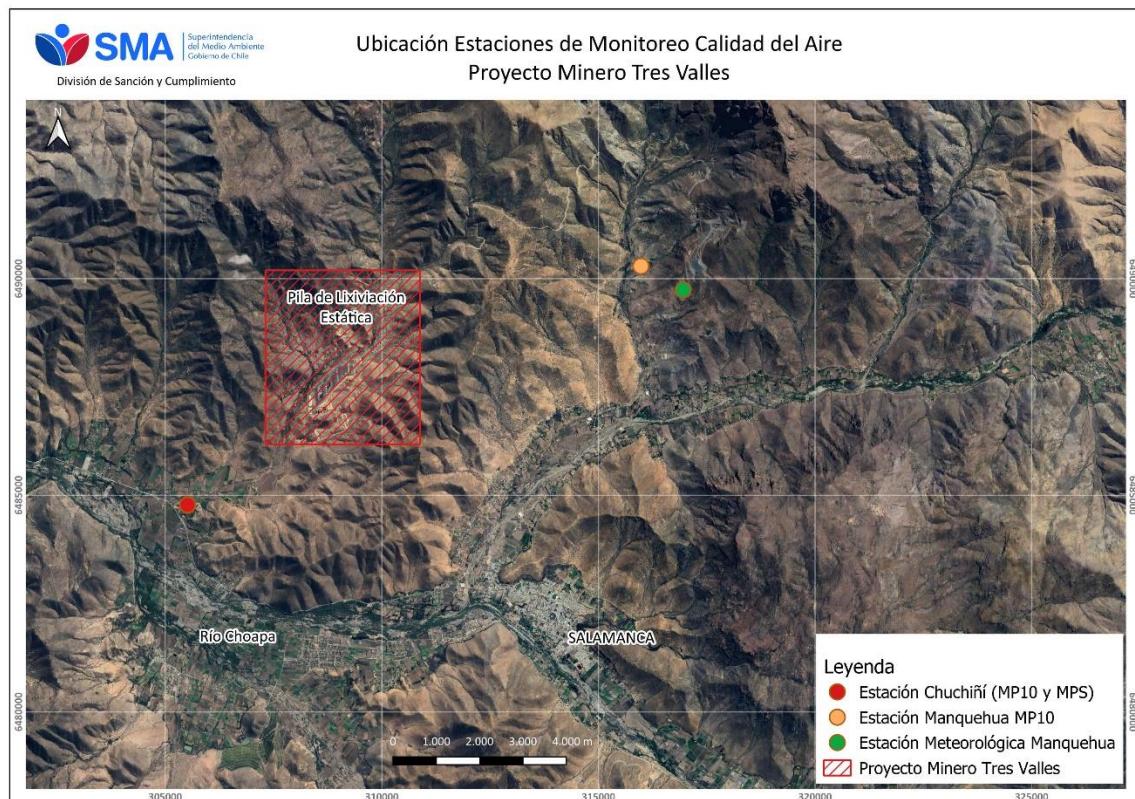
Imagen 6. Área de ubicación de estaciones de monitoreo de la empresa

74. A partir, de las referidas estaciones, la empresa debía evaluar, la efectividad de las siguientes medidas¹⁵:
