**FORMULA CARGOS QUE INDICA A SAN MARINO  
SOLAR SPA, TITULAR DE PLANTA FOTOVOLTAICA SAN  
MARINO SOLAR**

**RES. EX. N° 1 / ROL F-079-2025**

**SANTIAGO, 18 DE DICIEMBRE DE 2025**

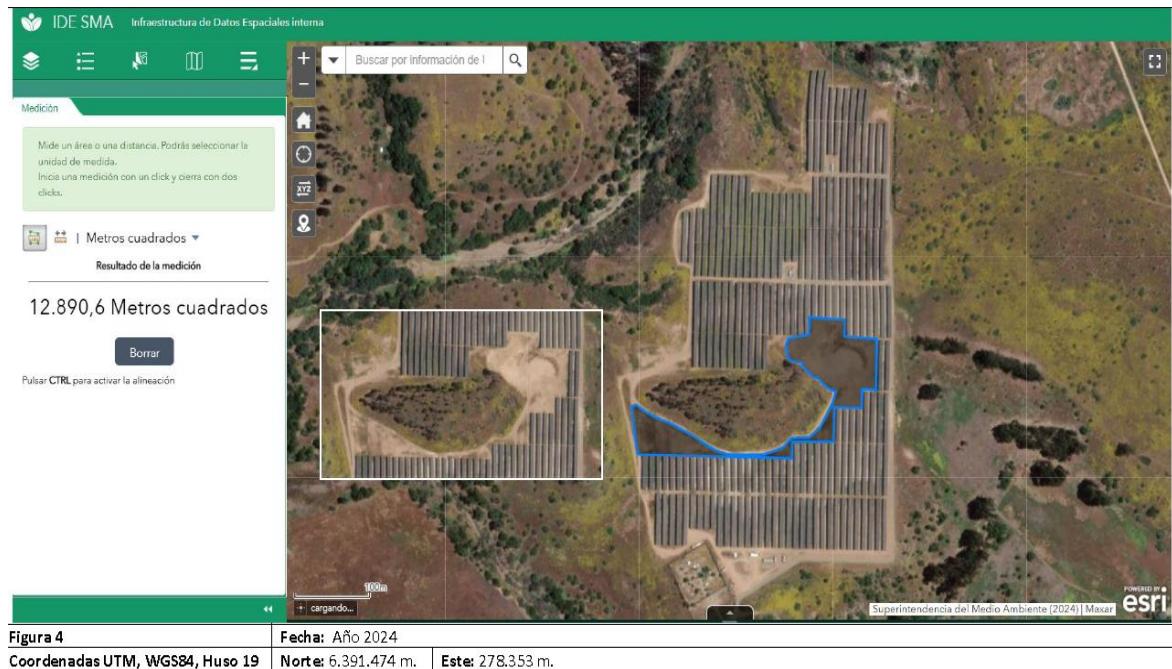
**Imagen 1. Área de escarpes y cárcavas visibles en superficie, año 2024**

12. A continuación, se incorpora una imagen ilustrativa del área intervenida, en la que es posible apreciar los **escarpes y las cárcavas visibles en superficie** descritas anteriormente:

Fuente: IFA DFZ-2025-284-V-RCA, Pág. 18

13. En la imagen que se acompaña se representa el área definida como **superficie alterada por el Proyecto** respecto de la componente ambiental suelo. En particular, el polígono de color azul delimita una superficie de **12.890,6 m<sup>2</sup>**, correspondiente a sectores afectados por escarpes y cárcavas visibles en superficie, actualmente en avance como consecuencia de procesos de erosión hídrica severa, originados por el retiro de la primera capa de suelo durante la fase constructiva. A dicha superficie se adicionan **5 m<sup>2</sup>**, asociados a la formación de cárcavas y focos de recepción de caída de gota, con posterior sellado del suelo y desarrollo de canalículos de erosión y escurrimiento superficial, localizados bajo los paneles fotovoltaicos. En conjunto, estas áreas conforman una superficie total alterada de **12.896 m<sup>2</sup>**, equivalente a **1,29 hectáreas** de suelo intervenido.

11. De acuerdo con lo señalado en el citado informe, de la superficie total afectada, **12.890,6 m<sup>2</sup>** corresponden al área de una cantera en la que se observan **cárcavas en avance producto de procesos de erosión hídrica severa**, apreciándose además **taludes superiores desprovistos de vegetación y escarpes generados por el retiro de la primera capa de suelo** durante la fase constructiva. Junto con ello, se constata la presencia de **cárcavas visibles en superficie**, asociadas a la degradación progresiva del terreno. Por su parte, los 5 m<sup>2</sup> restantes se relacionan con la formación de cárcavas y focos de recepción de caída de gota, seguidos de sellado del suelo y canalículos de erosión y escurrimiento superficial, localizados bajo los paneles fotovoltaicos. Dicho sector se encuentra igualmente desprovisto de vegetación y de la

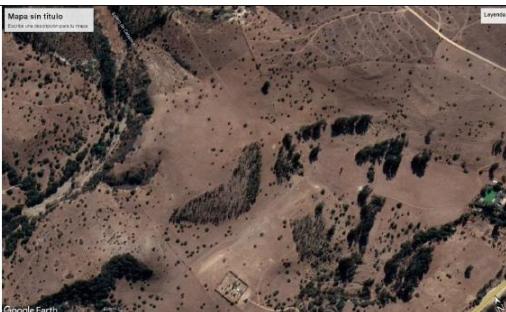
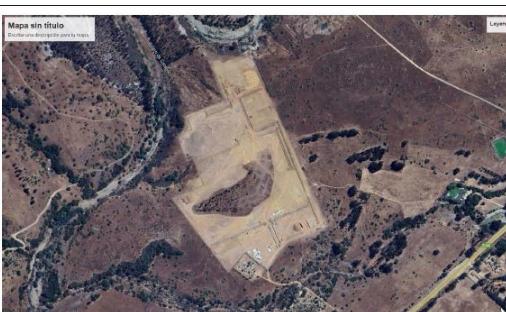
#### Imagen 2. Comparación de imágenes estado de suelo

15. A continuación, se acompañan imágenes contenidas en el Ord. SAG N°1.299/2025 que permiten apreciar la condición homogénea del terreno correspondiente al polígono del Proyecto previa a cualquier intervención, conforme al registro de abril de 2022, en contraste con la imagen de enero de 2023, en la cual se evidencia el estado de la componente suelo con posterioridad al movimiento masivo de tierras ejecutado en dicha área.

<b>Fotografía 2</b> Fecha: abril 2022 Coordenadas DATUM WGS84 HUSO 19 Coordenada Norte: 6.391.225 N Coordenada Este: 278.225 E Descripción de medio de prueba: Imagen obtenida desde Google Earth donde muestra la homogeneidad del terreno.		<b>Fotografía 4</b> Fecha: enero 2023 Coordenadas DATUM WGS84 HUSO 19 Coordenada Norte: 6.391.225 N Coordenada Este: 278.225 E Descripción de medio de prueba: Imagen obtenida desde Google Earth donde se observa terreno escarpado.

Fuente: Reporte Técnico SAG, remitido mediante Ordinario N°1.299/2025

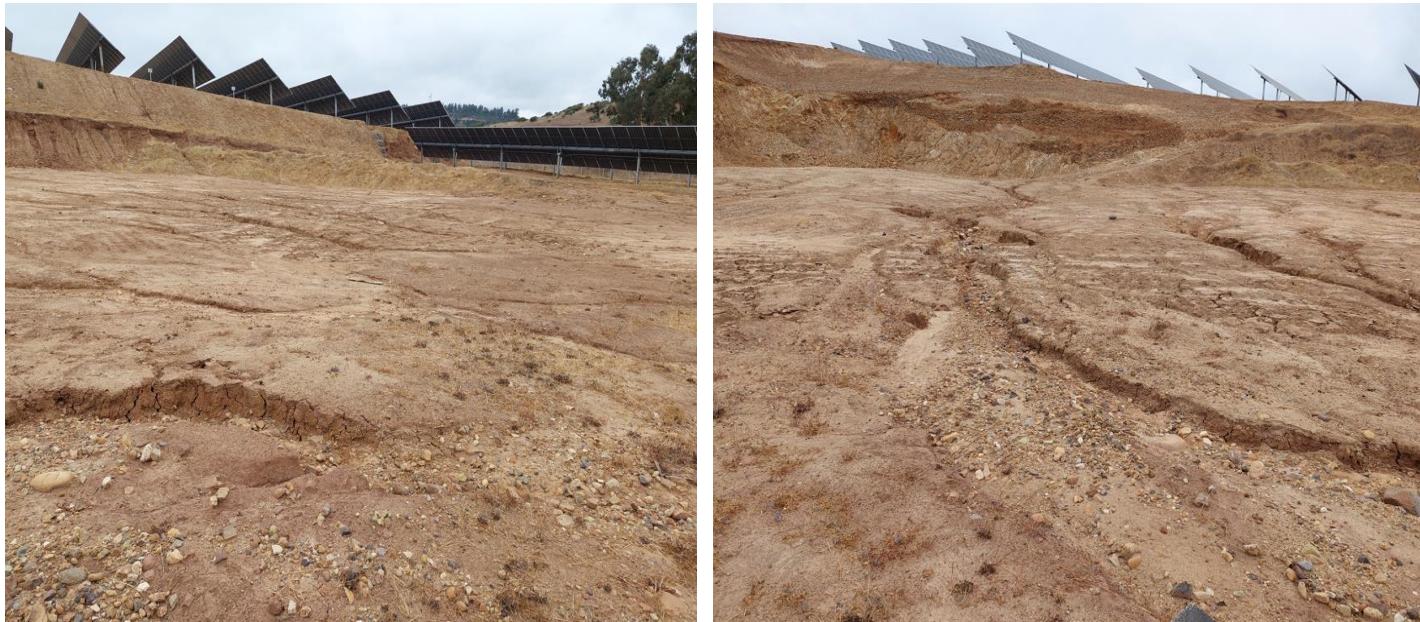
Imagen 3. Áreas con procesos erosivos activos y ausencia de cobertura vegetal

17. A continuación, se incorporan imágenes contenidas en el Ord. SAG N°1.299/2025, mediante las cuales es posible apreciar la presencia de una cantera con taludes y áreas que cuentan con procesos erosivos activos y ausencia de cobertura vegetal durante la etapa de operación, efectos directamente atribuibles a las actividades de movimiento masivo de tierra y escarpe ejecutadas por la empresa durante la fase de construcción del Proyecto:

Fuente: Anexo Reporte Técnico, remitido mediante Ordinario SAG N°1.299/2025

18. En coherencia con lo anterior, la intervención constatada —que abarca **aproximadamente 1,29 hectáreas**— presenta actualmente procesos erosivos activos y severos, tales como cárcavas, canalículos de erosión y escurrimiento superficial, vinculados directamente con las actividades ejecutadas durante la fase de construcción del Proyecto. Entre ellas, la realización de escarpes, movimientos masivos de tierra, el retiro de la primera capa del suelo y la habilitación de una cantera, las cuales alteraron el componente suelo originalmente existente en el área, contraviniendo el compromiso ambiental de no intervenir dicha componente, salvo en los límites estrictamente autorizados.
