Mat: Acompaña Programa de Cumplimiento de Industrias Vínicas S.A.

**PROGRAMA DE CUMPLIMIENTO ANTE FORMULACIÓN DE CARGOS POR LA
SUPERINTENDENCIA DE MEDIO AMBIENTE MEDIANTE
RES. EX. N° 1/ROL F-058-2014**

INDUSTRIAS VÍNICAS S.A.

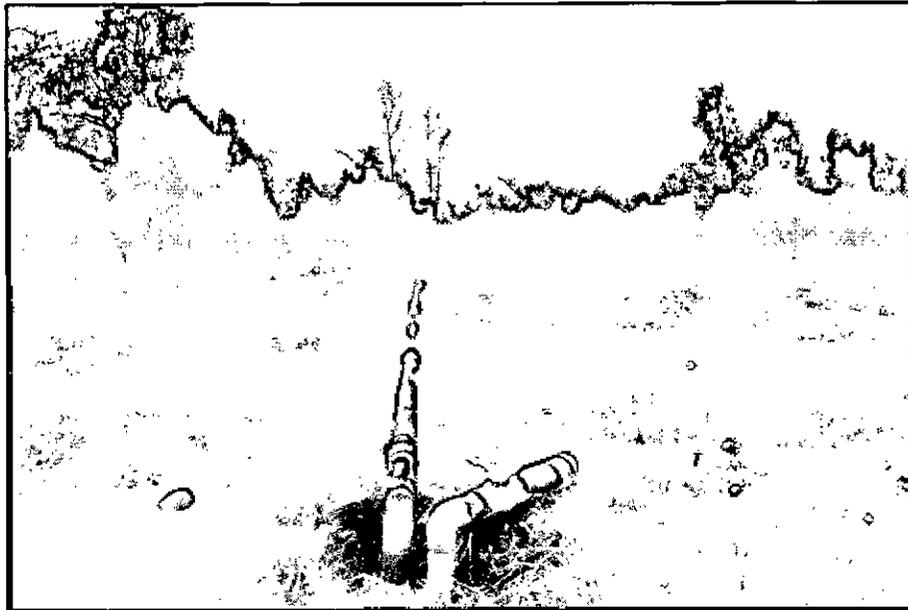
Las matrices y submatrices del sistema de riego tecnificado mediante el cual se riega el área de forestación (plantadas con *Eucalyptus sp.*), corresponde a una red de matrices y submatrices soterradas en toda su extensión, con excepción de los hidrantes o estructuras de conexión de las tuberías o líneas de riego móviles, las que por su condición de móviles deben habilitarse en superficie, conectadas a los aspersores. Lo señalado en este párrafo se acredita con la presentación de la Fotografías N°1, N° 2 y N° 3 a continuación, donde se aprecian hidrantes, líneas de riego y submatrices soterradas.

En dicha imagen, claramente se visualiza que la submatriz de la que se alimentan estos hidrantes de conexión a líneas de riego está soterrada. Uno de los hidrantes de la submatriz soterrada, está conectado a una línea riego, como se puede apreciar en la foto. El otro hidrante, está sin conexión.

Fotografía N° 1: Hidrantes conectados a una submatriz soterrada del sistema de riego

Las acciones propuestas que se plantean son: (a) elaborar un Informe técnico que acredite el soterramiento de la matriz y sub-matrices, y que aclare las diferencias de los distintos componentes del sistema de riego (matrices, sub matrices, líneas de riego) y (b) desmalezar la zona de matrices y submatrices soterradas de acuerdo a un plano Layout de estas.

Con relación a la presencia de malezas en el sector de las matrices y submatrices soterradas, el Titular compromete realizar el desmalezamiento del área de emplazamiento de la matriz y submatrices de riego y mantener dicho sector despejado de malezas para permitir la observación operativa del sistema de riego.

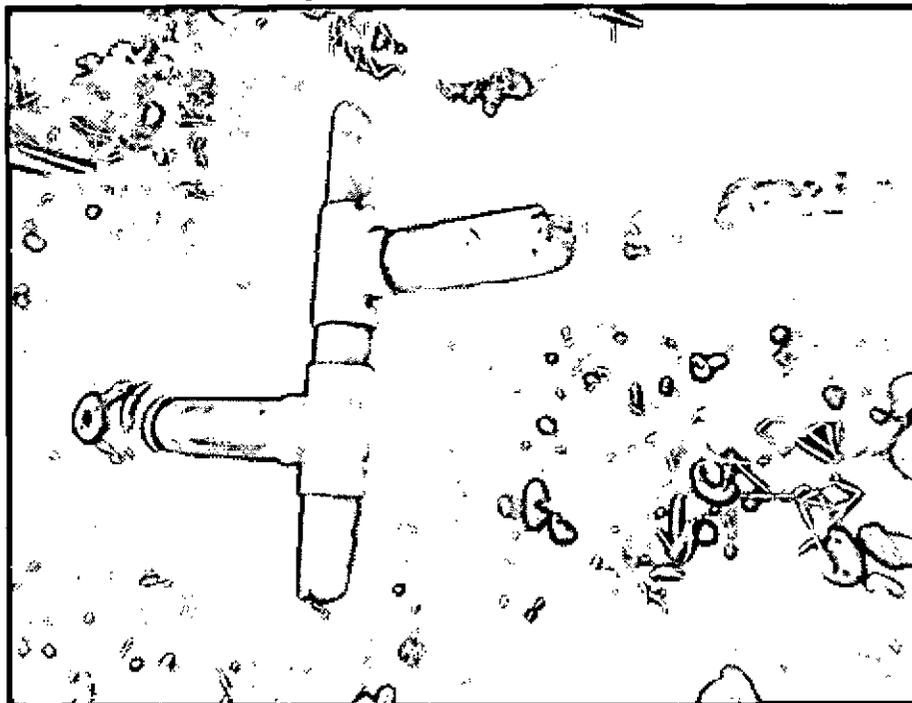
En la Fotografía N° 2 siguiente, se observa parte de la excavación que se realizó para dejar a la vista parte de las submatrices del sistema de riego, verificándose el soterramiento de estas.

Fotografía N° 2: Submatrices soterradas

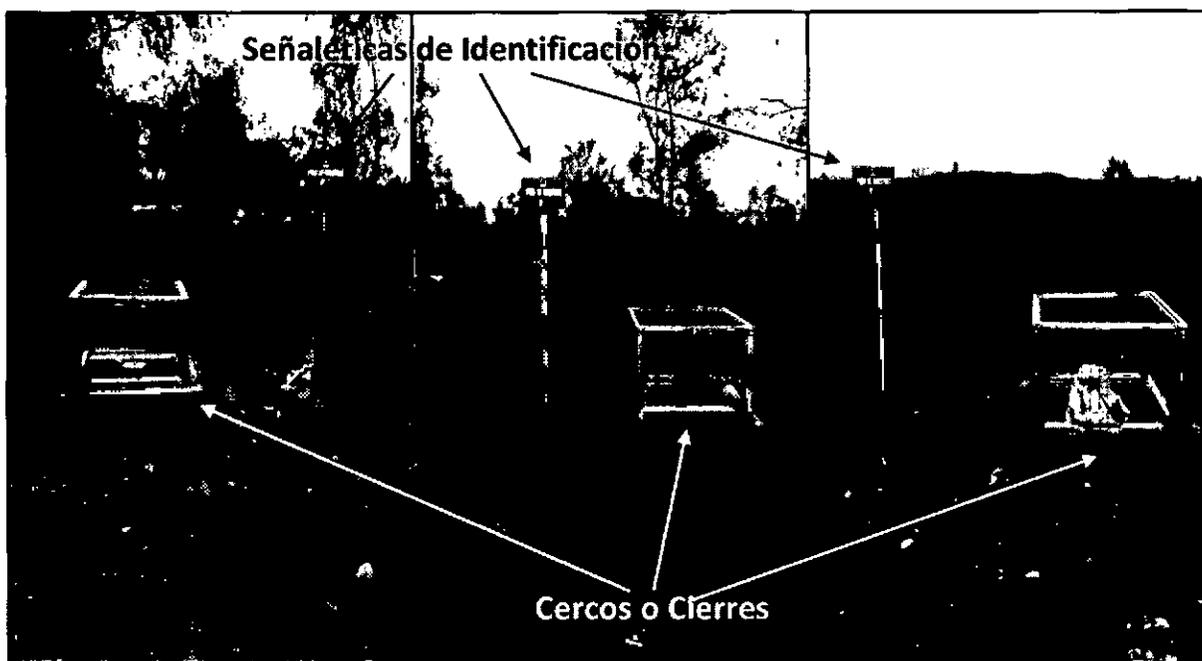
Fotografía N° 4: Cercos y señaléticas ya resueltos, de los pozos de muestreo

Consecuentemente, las acciones asociadas son: (a) Implementar cercos y señaléticas de identificación en los tres pozos de muestreo (el pozo central y los dos pozos agua abajo), (b) Mantener los pozos de muestreo habilitados permanentemente y (c) Realizar un informe fotográfico que verifique la habilitación del segundo pozo de muestreo aguas abajo de la zona de riego, con el informe de verificación respectivo, dado que parte de las acciones ya fueron realizadas, tal como se grafica en la Fotografía N° 4 siguiente, solo faltaría hacer entrega del informe fotográfico y georreferenciado de los 3 pozos de muestreo, que muestre la habilitación, cercado e identificación de cada uno de ellos, para el cual se estableció un plazo de ejecución de 15 días corridos contados a partir de la fecha de notificación de la Resolución aprobatoria del Programa de Cumplimiento.

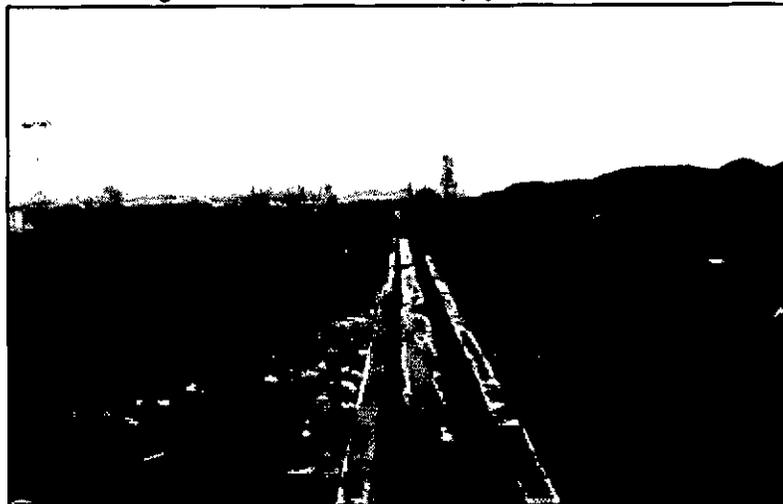
En las Fotografías N° 5, N° 6 y N° 7 se presenta la canaleta estanca de transferencia y su cámara central, estructuras desde las cuales se colecta y se transfiere el lixiviado hacia la planta de tratamiento de RILes.

Fotografía N° 6: Visualización despejada de la Canaleta
