Caratulado Formula cargos que indica a Armando Cares Saavedra RES. N°1/ ROL D-02-2015 DS/38/11 Ministerio del Medio Ambiente, dueño de Patente de Bar "LAS GEMELAS" ROL 4000254, en la Comuna de La Pintana.

**Evaluación
D.S. N°38/11
Ministerio del Medio Ambiente
Bar “Las Gemelas”**

14415/NPS_Bar Las Gemelas

JULIO 2015

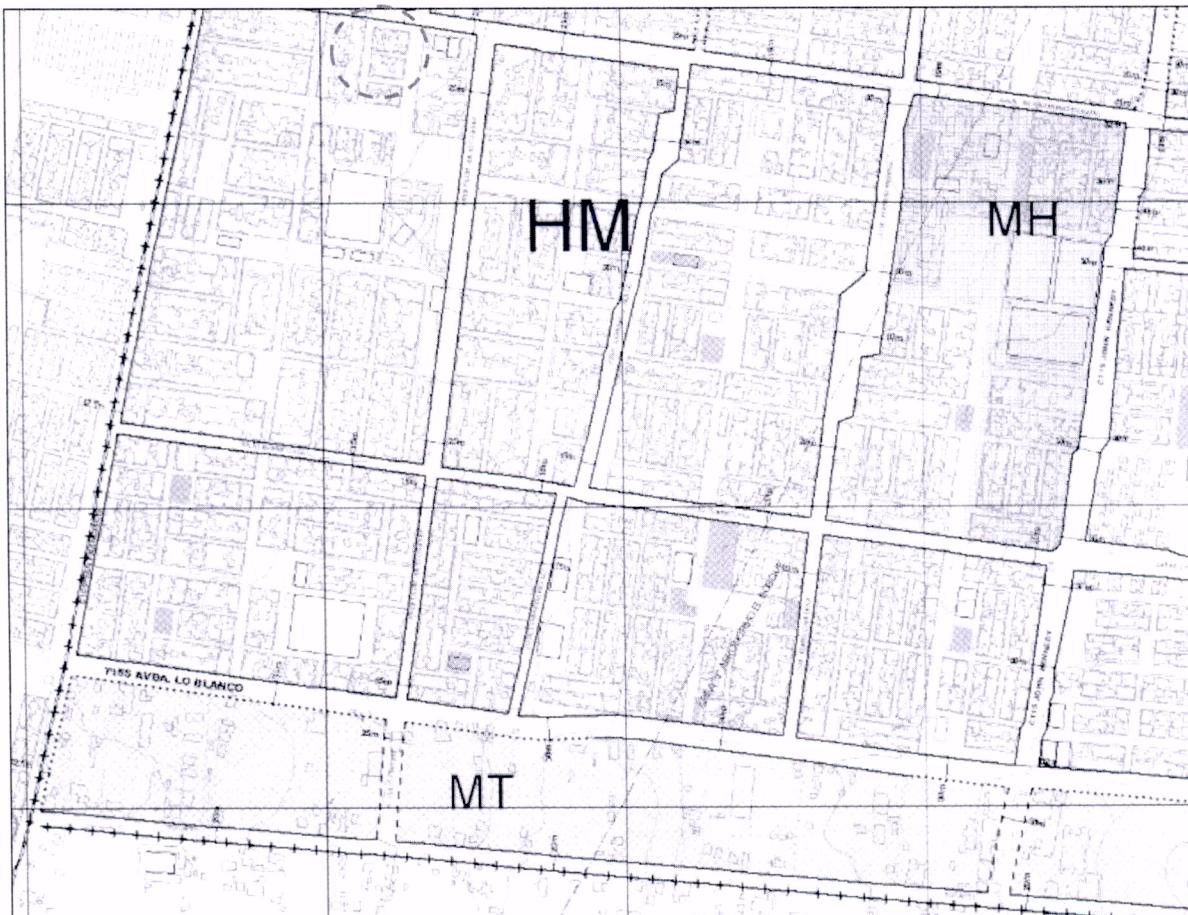
Figura 2.2: Situación de receptores según PRC La Pintana, como se indica en línea punteada roja.

El receptor evaluado corresponden a una vivienda particular. En la siguiente tabla se especifican su dirección, coordenadas, además de la homologación de zonificación según DS38/11 MMA a partir de respectivo PRC.

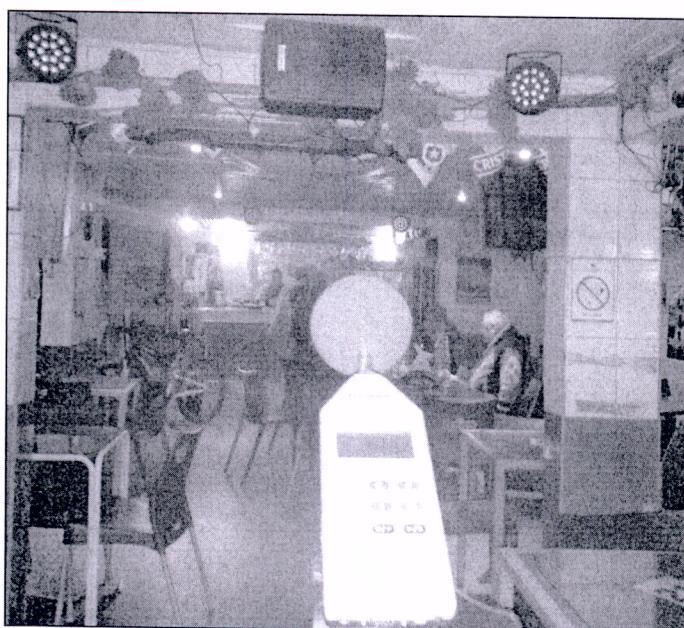
Para la realización de las mediciones de inmisión de ruido, previamente se constató que estuviesen funcionando todos los altavoces al interior del local al volumen típico del funcionamiento de una actividad de su naturaleza. Se realizó una medición en el centro de la sala, con la cual se comprueba que el nivel LAeq de 1 minuto, corresponde a 87 dBA, como se ilustra en la siguiente fotografía de la ubicación del sonómetro a 2 metros de un altavoz y una imagen obtenida directamente del software de gestión de datos del sonómetro con que se realizó la medición.

Figura 6.1: Ubicación del sonómetro al centro de la sala para comprobación de emisión de nivel de ruido de los altavoces.

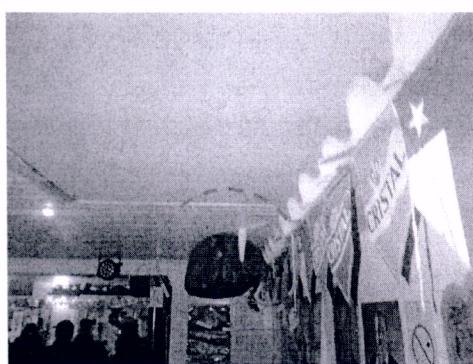
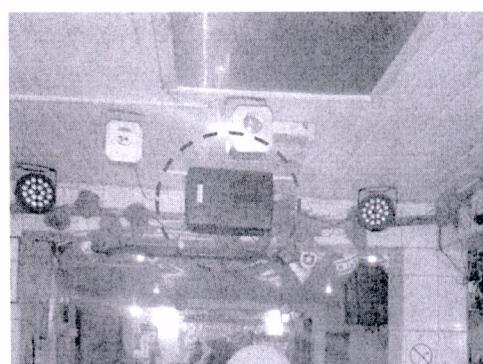
- Finalmente, se recomienda cambiar el sistema de montaje de los altavoces anclados al techo del bar y disponerlos sobre un pedestal, para descartar todo tipo de transmisión estructural de ruido que pudiese ocurrir debido a las vibraciones mecánicas de los altavoces.
