Expediente sancionatorio N° : D- 027-2015

PROGRAMA DE CUMPLIMIENTO

MINA EL TURCO

AGOSTO 2015

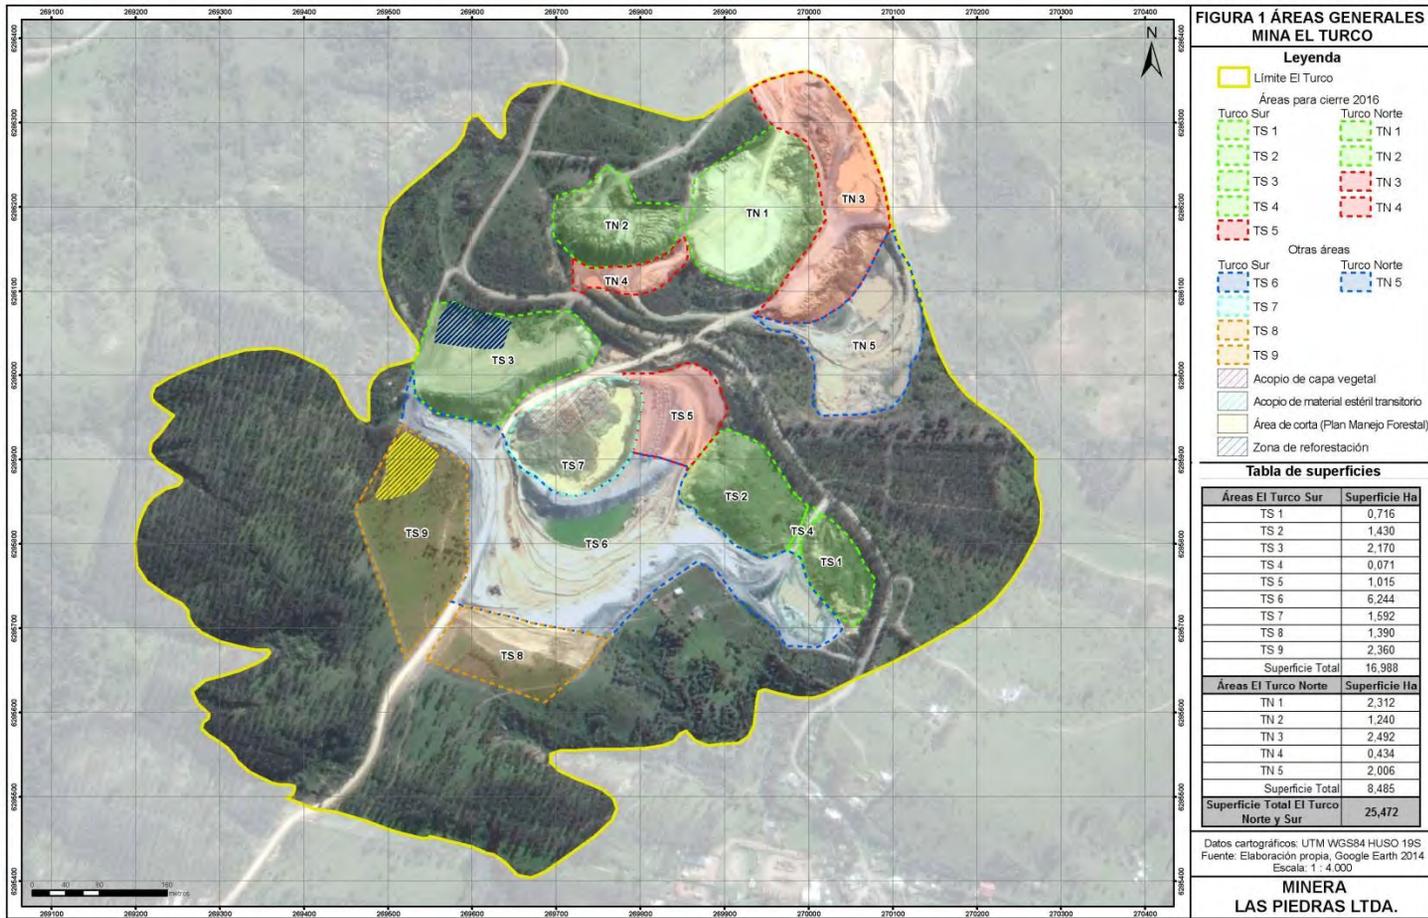
Conforme como se presenta en el mencionado Estudio, en la siguiente Figura N° 1, se aprecian los Sectores o Áreas Generales de Mina El Turco, cuyas "Área para cierre 2016" son:

- Áreas con color verde (TS1, TS2, TS3, TS4, TN1 y TN2), las cuales constituyen los sectores con algún avance en medidas de cierre;
- Áreas que aparecen con color rojo (TS5, TN3 y TN4), que son los sectores agotados sin medidas de cierre, dispuestos para que se ejecute en ellos las acciones respectivas;
- "Otras Áreas" se aprecian en color azul (TS6 y TNS), y constituyen sectores de explotación actual;
- Área con color celeste (TS7) corresponde, una parte, al sector de depósito de lodos prensados y, la otra parte, al sector de acopio de capa vegetal diferenciada; y, finalmente,
- Áreas en color naranja (TS8 y TS9), que constituyen sectores proyectados para avance.

FIGURA Nº 1: ÁREAS GENERALES MINA EL TURCO
FUENTE: ELABORACIÓN PROPIA A PARTIR DE GOOGLE EARTH 2014

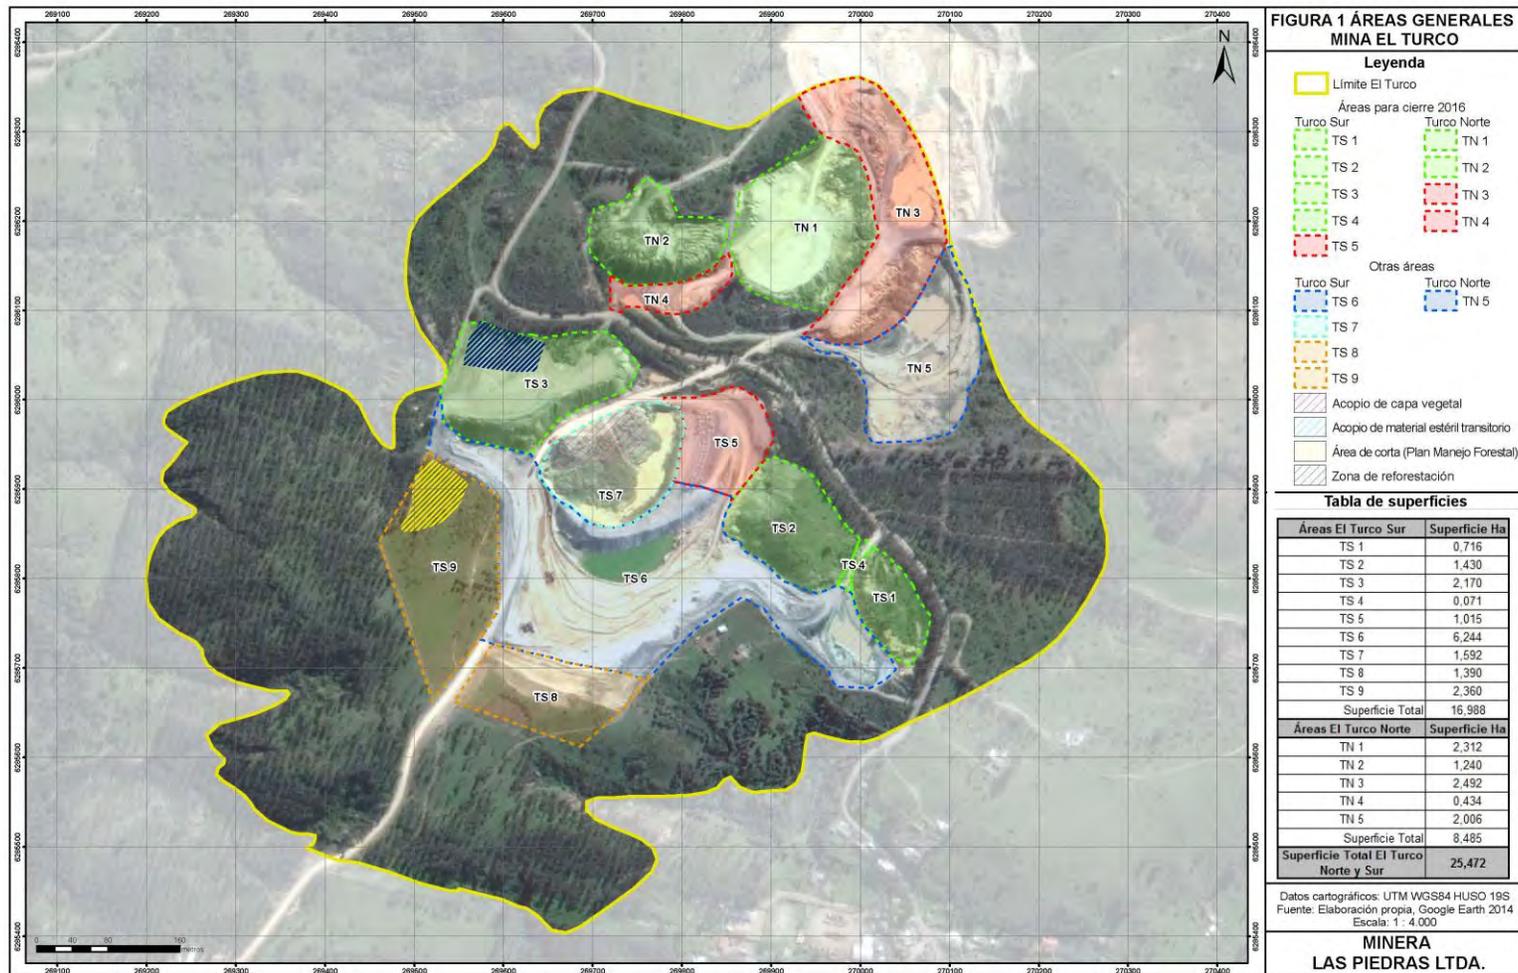
En la siguiente Figura 1 se presentan las áreas generales de la Mina El Turco explotadas a la fecha y para cierre durante el año 2016, más detalle de otras áreas, según se indica a continuación.

Figura 1: Áreas generales Mina El Turco
Fuente: Elaboración Propia a partir de Google Earth 2014

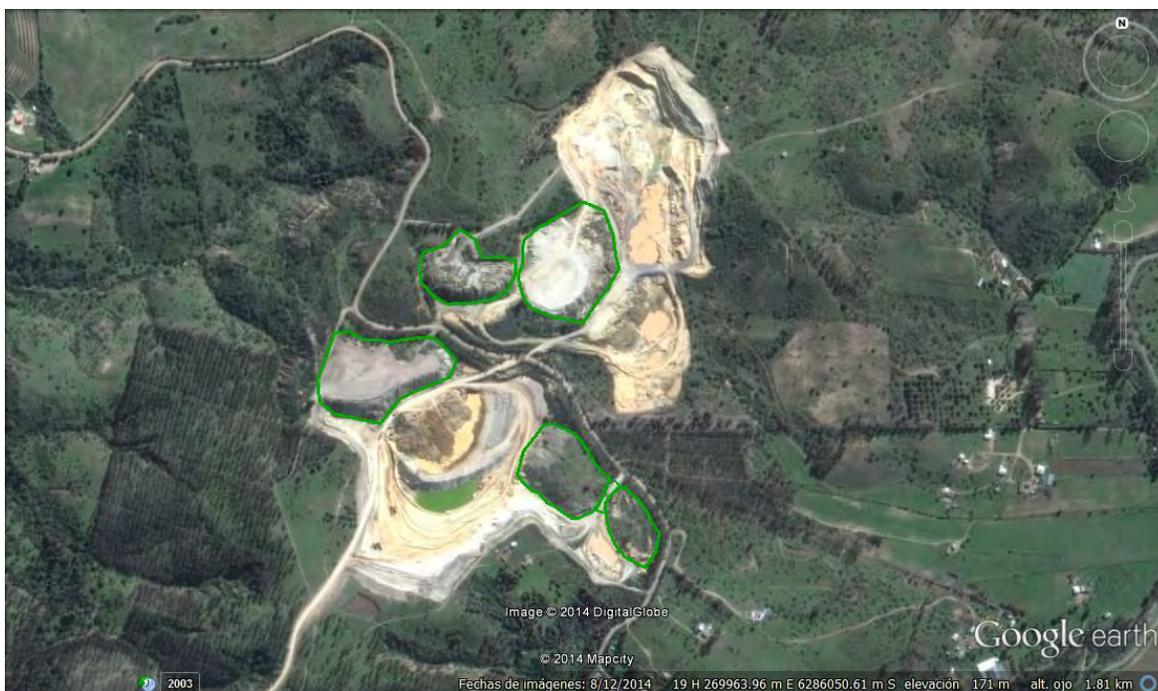
En la Figura 2 se observan los sectores que se encuentran en distinto grado o nivel del proceso de cierre, de los cuales dos corresponden al Turco Norte (TN1, TN2) que en suma alcanzan a 3,552 ha, y cuatro al Turco Sur, (TS1, TS2, TS3 y TS4), que en suma alcanzan a 4,387 ha, aproximadamente, con lo que todos los sectores con algún grado o nivel de acciones para cierre en TN y TS corresponde a 7,939 hectáreas.

Figura 2: Sectores con distintos grados de avance en cierre

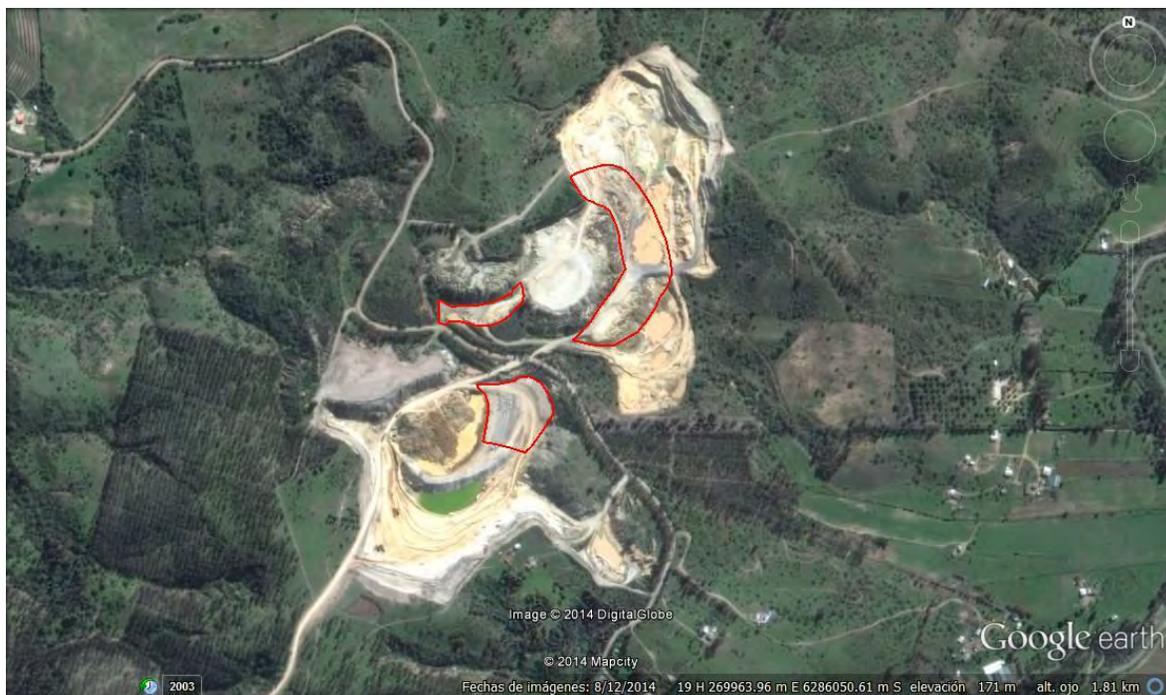
A continuación, en la Figura 3 se observan los sectores de extracción agotados y que se encuentran disponibles para completar las actividades de cierre durante 2016, (TS5, TN3, Y TN4). El área aproximada de estos sectores corresponde a 3,941 hectáreas, aproximadamente.

Figura 3: Sectores agotados

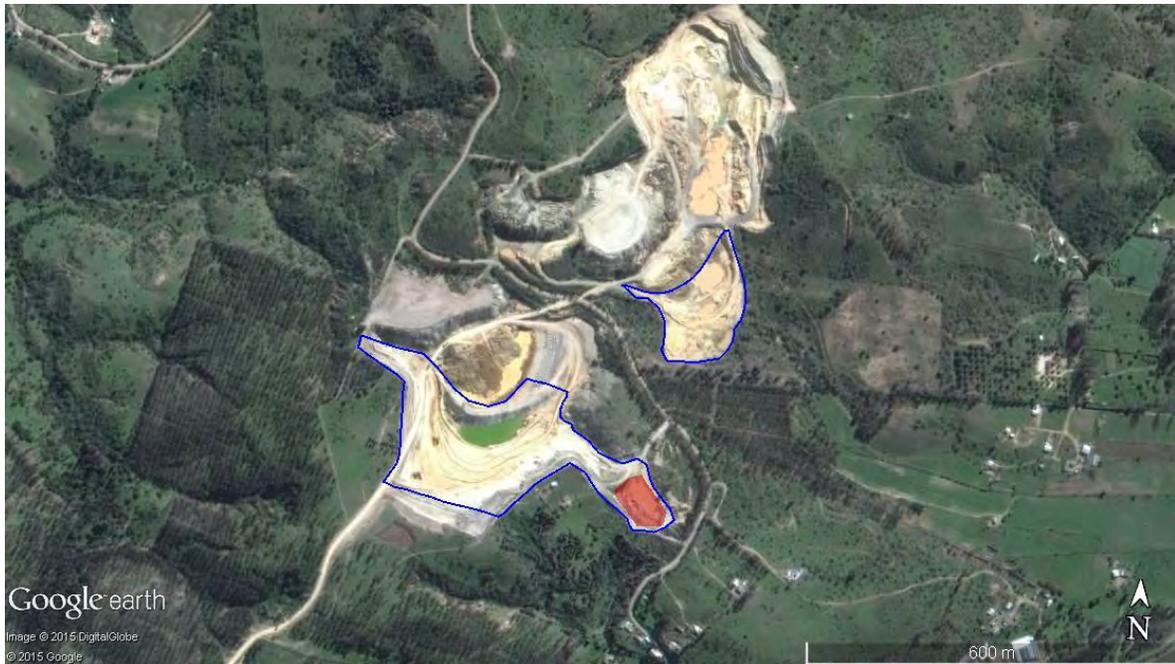
A continuación, en la Figura 4 se muestra los sectores donde se realizan las operaciones de extracción o explotación (TN5, TS6). El área total corresponde a 8.25 hectáreas aproximadamente. Cabe recordar que el sector correspondiente al Turco Norte no se encuentra operativo desde noviembre del año 2013. En los sectores que se agoten en el transcurso de la explotación del sector TS6, se irá acopiando progresivamente el material estéril¹ proveniente de los escarpes de las áreas de avance. .

Figura 4: Sectores de explotación actual
Fuente: Google Earth 2014

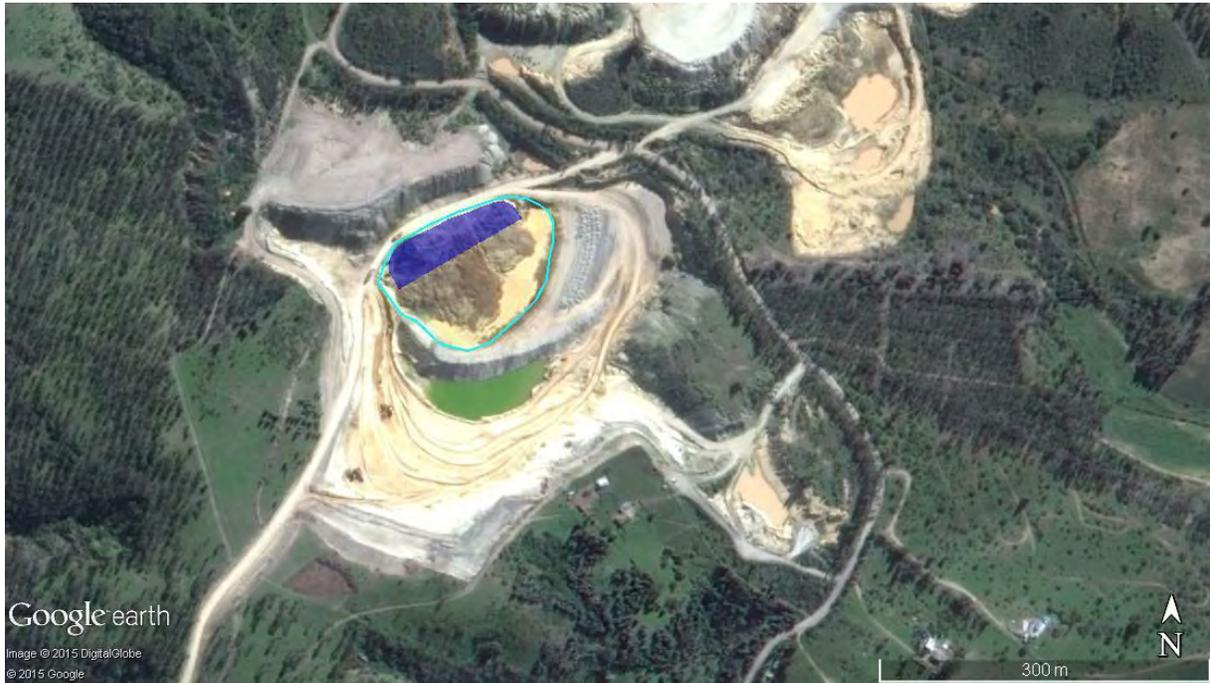
A continuación, en Figura 5 se muestra el área de 1,592 hectáreas de sector TS7, dentro del cual se demarca zona para acopio del suelo vegetal proveniente de los escarpes. El resto del sector se reperfilará con lodos secos provenientes del Filtro de Prensa de la planta nueva, conforme a RCA 157/2009.

*Figura 5: Sector depósito de Capa Vegetal separada de Lodos Presados
Fuente: Google Earth 2014*

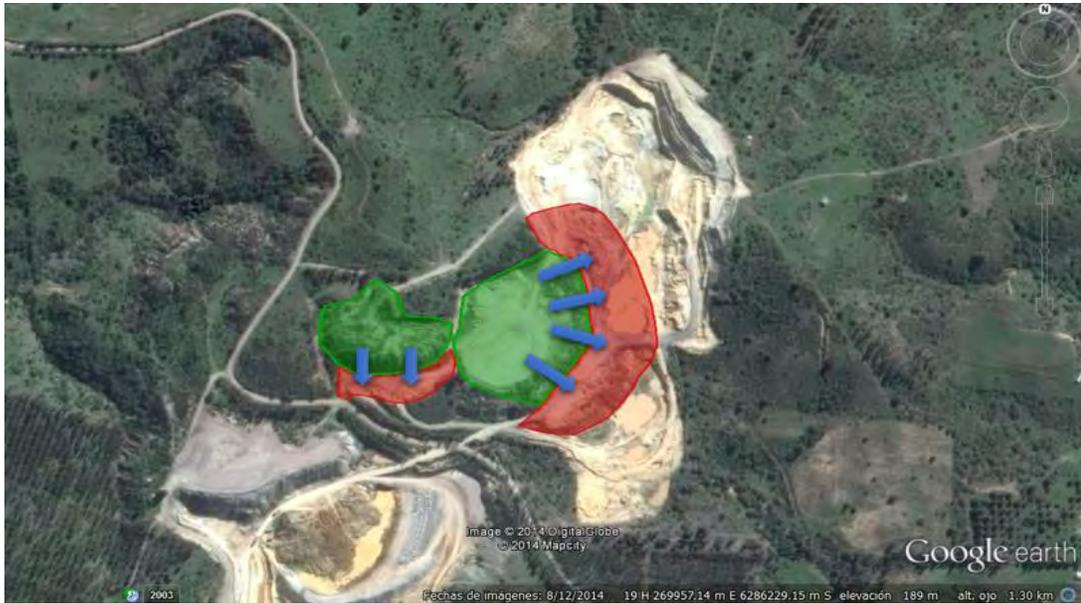
A falta de descripción específica, se plantea que esta actividad se realizará en una primera etapa con la maquinaria existente en la mina, suavizando el terreno de tal manera que éste no tenga pendientes superiores a 35°, para así asegurar la estabilidad mecánica del relleno expuesto, el cual será a su vez compactado. El material estéril y/o lodo prensado de base para este reperfilamiento provendrá de los sectores TN1 y TN2, el cual será utilizado en las áreas de cierre TN3 y TN4, respectivamente, como se indica en la siguiente Figura 6.

Figura 6: Reperfilamiento
Fuente: Google Earth 2014

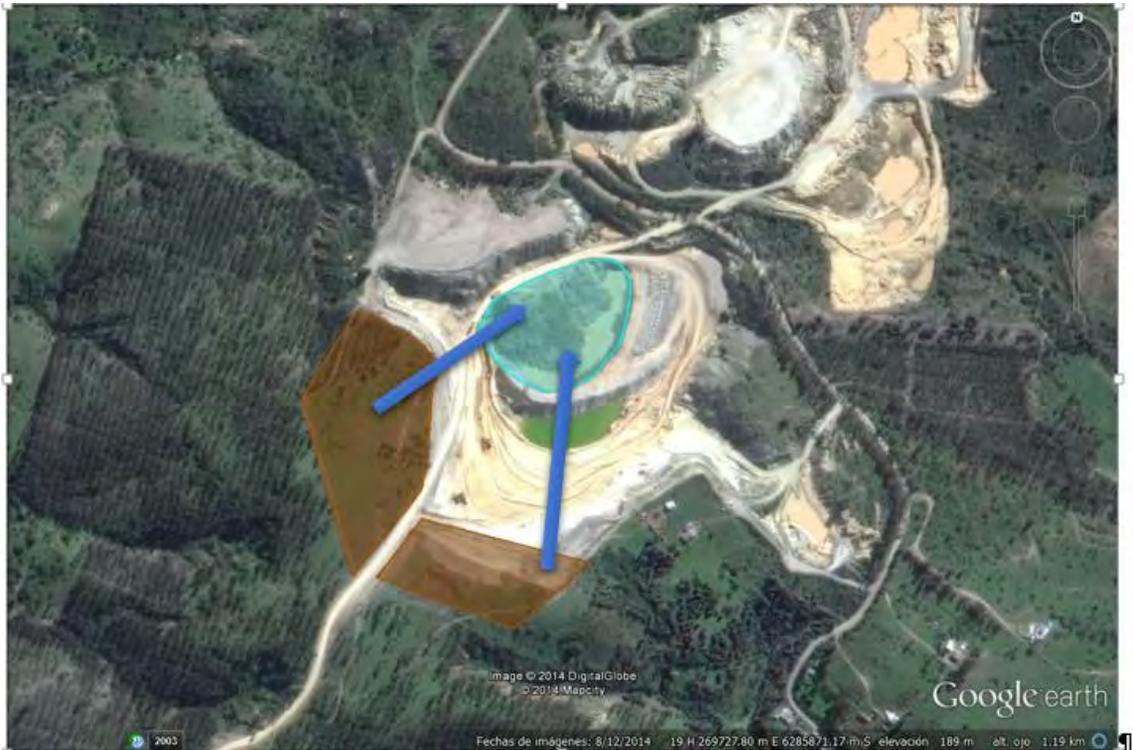
El material estéril proveniente de los nuevos sectores de avance TS8 y TS9, será primeramente dispuesto en el sector TS5 como reperfilamiento, y completado éste, el resto del material será dispuesto en áreas de explotación del sector TS6 que se agoten durante el periodo 2015 y 2016, como aprecia en las Figura 7 y Figura 8 siguientes:

*Figura 7: Sector Acopio de Capa Vegetal Diferenciada
Fuente: Google Earth 2014*

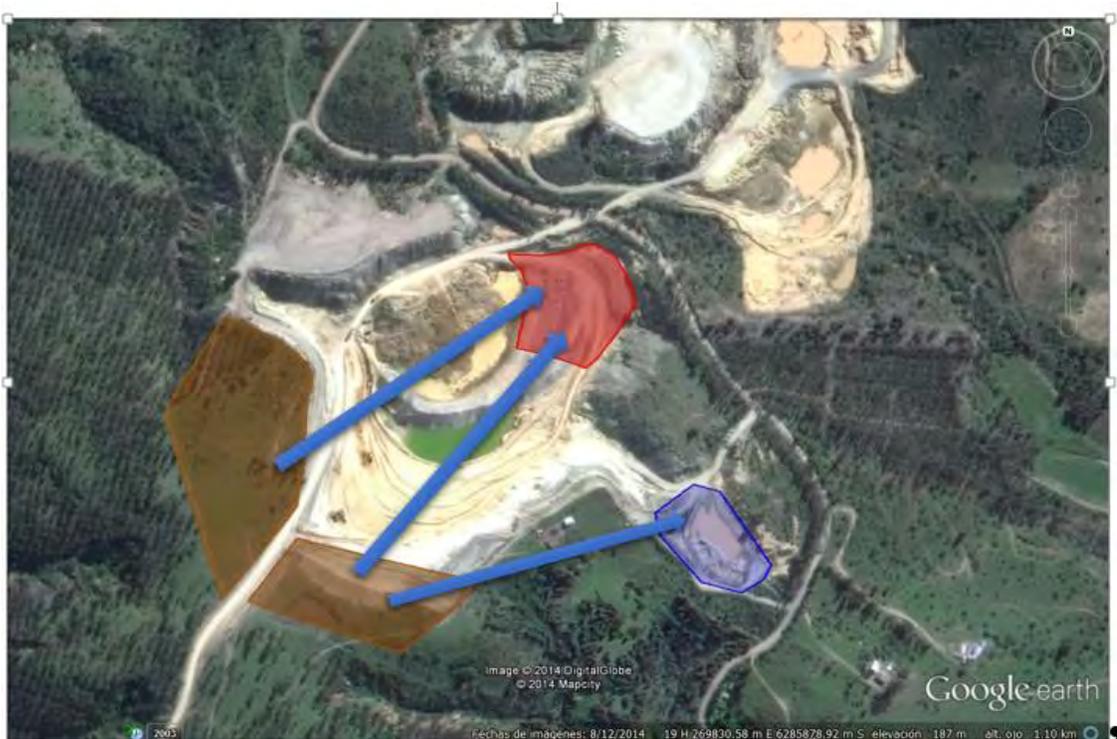
*Figura 8: Relleno y Reperfilamiento Material Estéril
Fuente: Google Earth 2014*

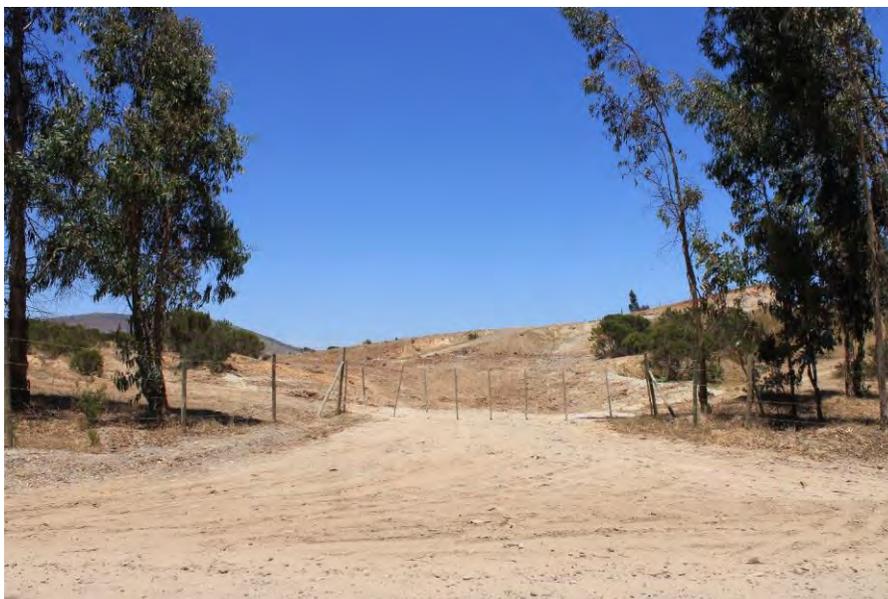
- a. La AC1-TS1 cumplida consiste en la existencia de cierre perimetral con el camino público (ver Fotografía 1), previéndose la instalación de cartel de seguridad faltante en el acceso desde el camino público.

Fotografía 1: Acceso sectores TS1, TS2 y TS4

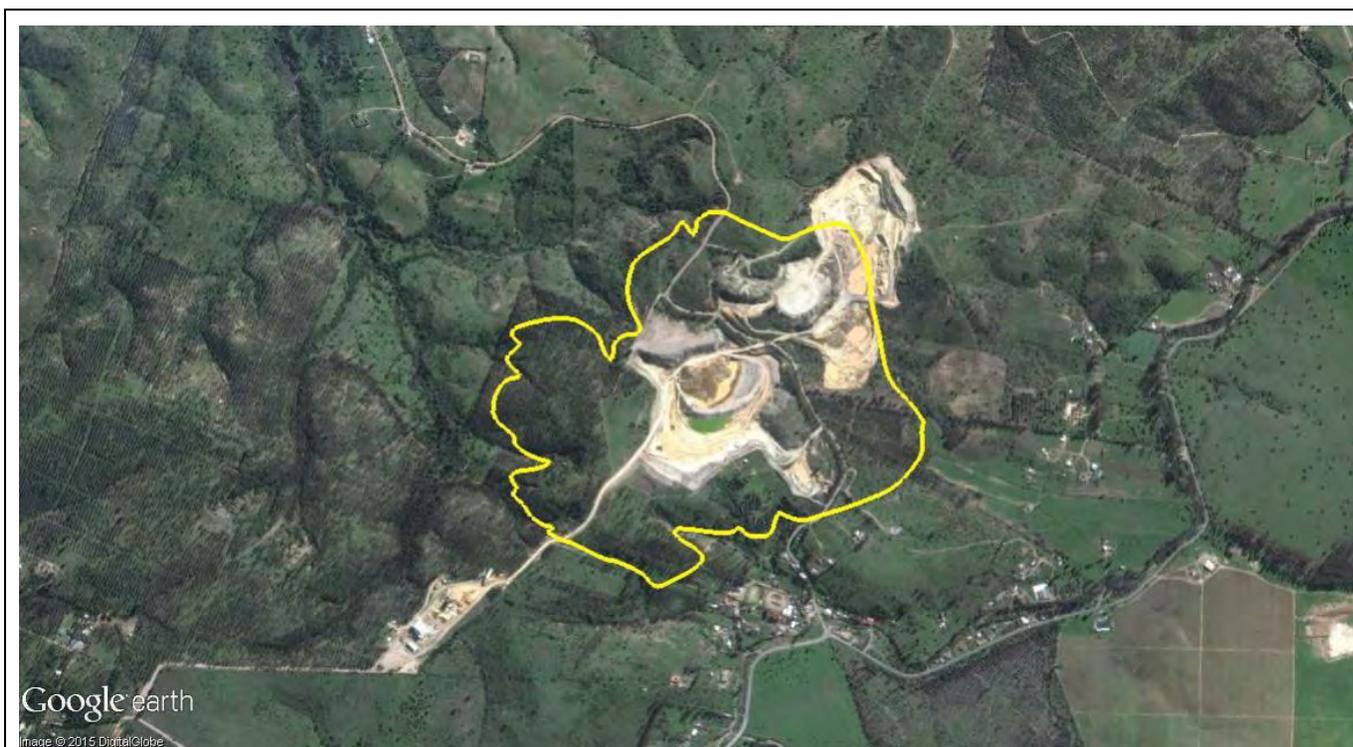
En efecto. A continuación, en la Figura N°1 observa, delimitado con una línea de color amarillo, el perímetro externo total del proyecto aprobado en la RCA, éste alcanza aproximadamente a un total de 3,931 metros.

Figura 1: Perímetro RCA Mina El Turco
Fuente: Elaboración Propia a partir de Google Earth 2015

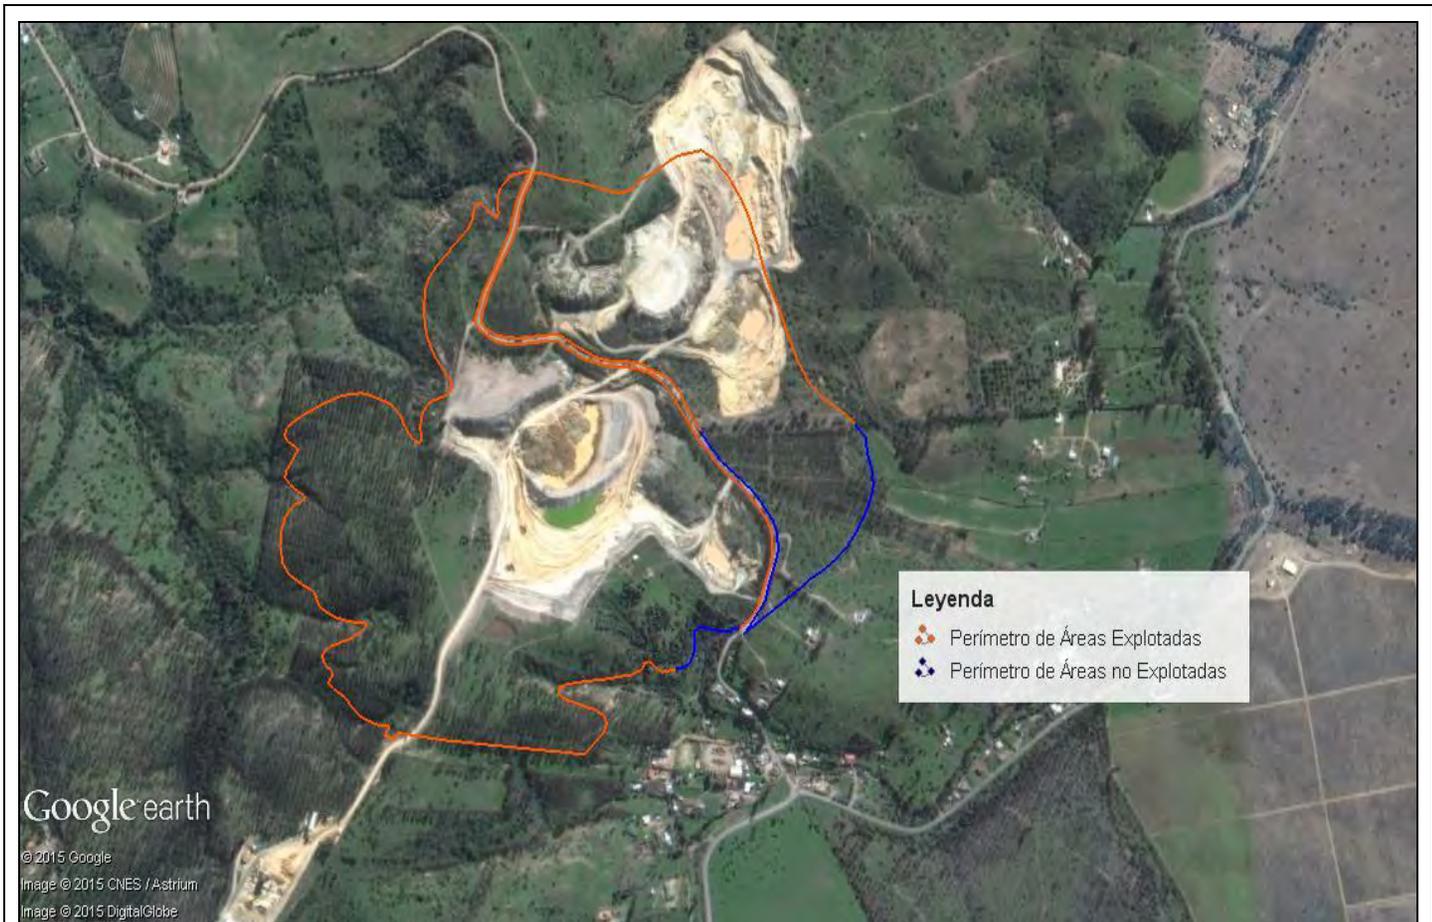
En la Figura N° 2 siguiente, se identifican los tramos del perímetro ya acotado, distinguiendo tanto a las áreas explotadas (línea color naranja), como aquellos tramos del áreas del proyecto que abarcan terrenos superficiales de propiedad de terceros en los que no existe explotación (línea color azul), que además no cuentan con autorización o servidumbre legal minera y en los que, por ende, no corresponde la instalación del cerco vivo perimetral.

Figura 2: perímetro de áreas explotadas / perímetro de áreas no explotadas
Fuente: Elaboración Propia a partir de Google Earth 2015

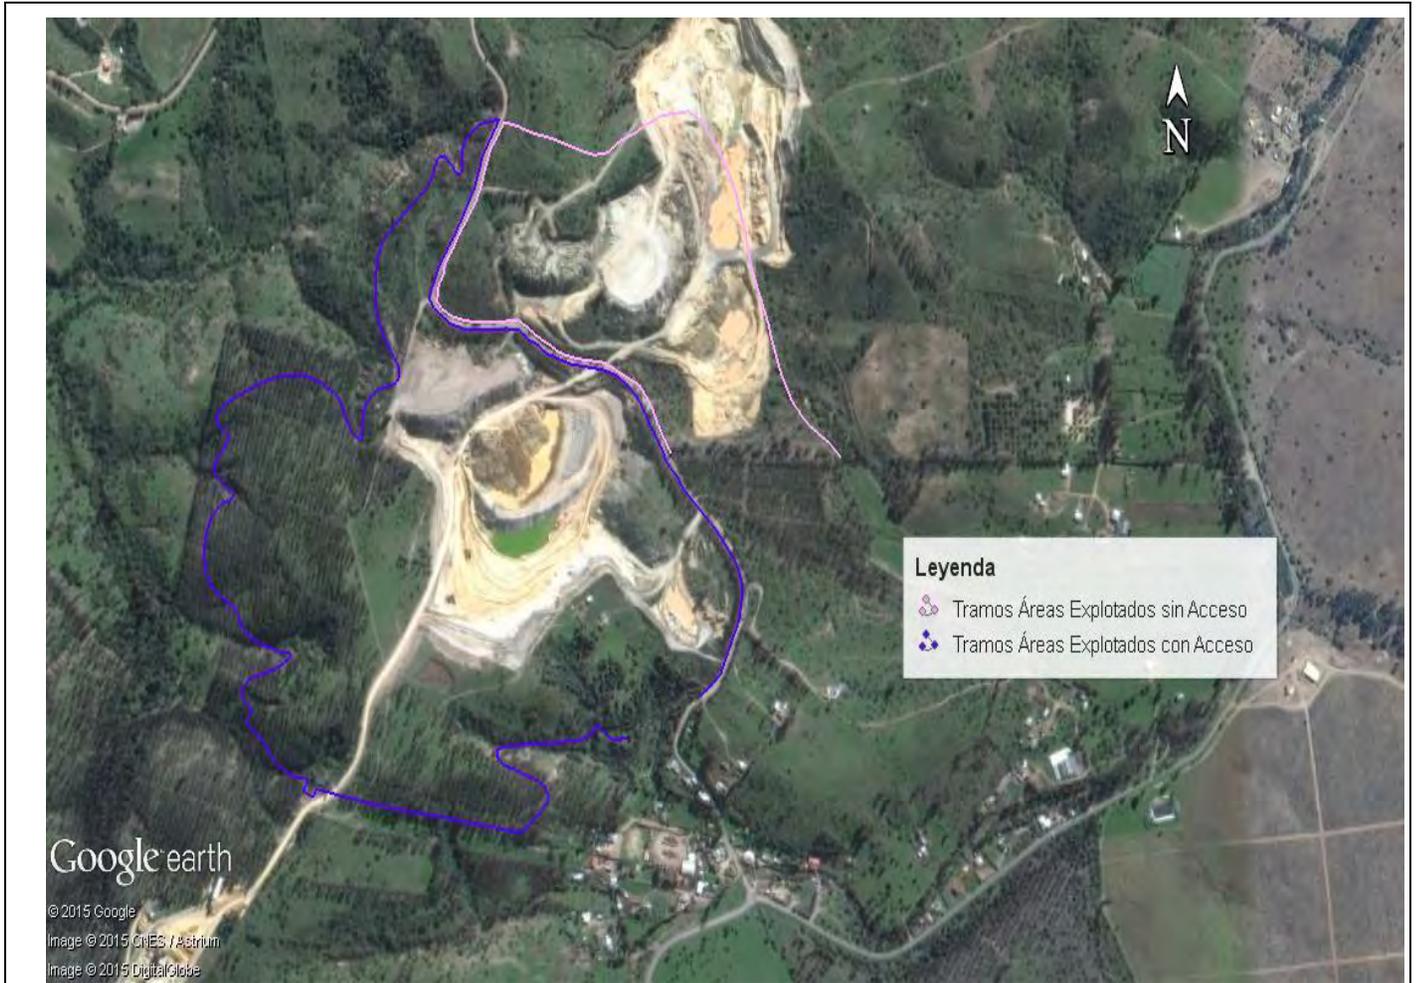
Tal como señalamos previamente, y como se esquematiza en la Figura N° 3 siguiente, en los perímetros de las áreas explotadas también podemos distinguir tramos para los que existe autorización de acceso (línea color morado), así como tramos para los que no existe autorización de acceso (línea lila):

Figura 3: Perímetros del Cerco Vivo - Tramos con Autorización y Tramo sin Autorización de acceso
Fuente: Elaboración Propia a partir de Google Earth 2015

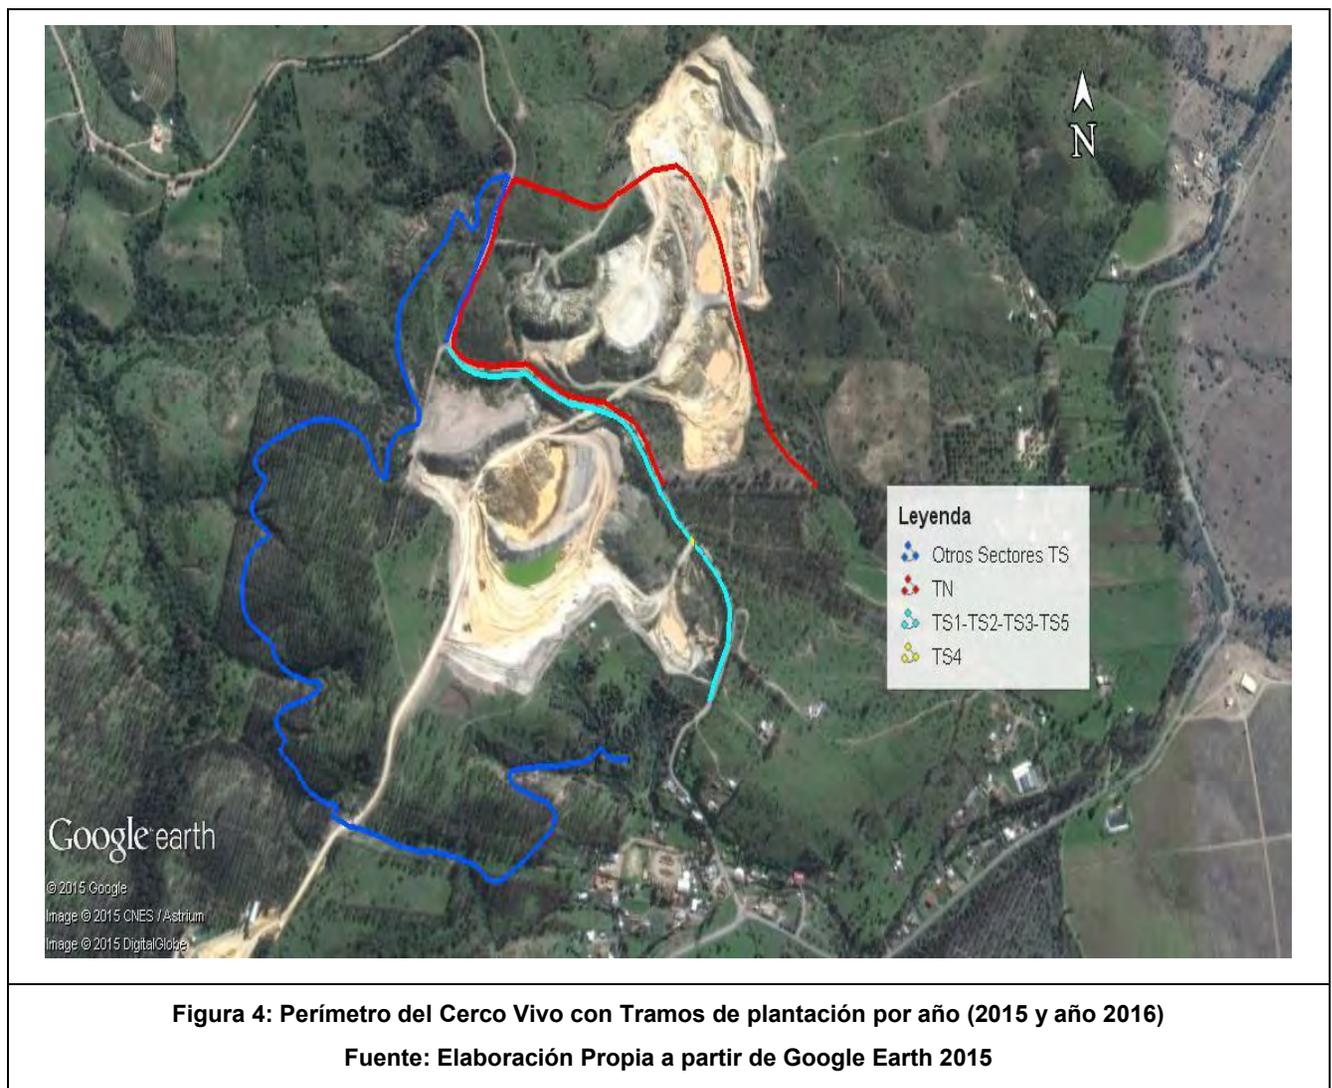
En la Figura 4° a continuación, se esquematiza las áreas productivas explotadas con y sin acceso, a las que hemos separado para establecer a partir de ello una secuencia temporal para la ejecución de las plantaciones o mejoramiento del cerco vivo perimetral, de tal manera de calendarizar los trabajos de acuerdo la factibilidad de acceso y estacionaria que exista para ello - época del año más óptima para su ejecución -. En tal sentido, en la figura en referencia se puede observar (en color celeste) el tramo de los sectores TS1-TS2-TS3-TS5 de plantación, el cual se recomienda que sea ejecutado dentro de la temporada invernal 2015. Para el tramo Otros Sectores TS (en azul), considerando su extensión, se recomienda plantar entre la temporada de invierno 2015 e igual temporada del año 2016. Para el tramo TS4 (color amarillo), dado que hoy funciona como acceso para poder ejecutar medidas de cierre en los sectores aledaños es que se aconseja su plantación para la época invernal de 2016. Finalmente, el tramo correspondiente a los sectores TN (en rojo), por tratarse de un área productiva explotada que, en la actualidad, no cuenta con autorización de acceso, una vez obtenida ésta autorización, se recomienda que el tramo sea plantado en temporada de invierno.

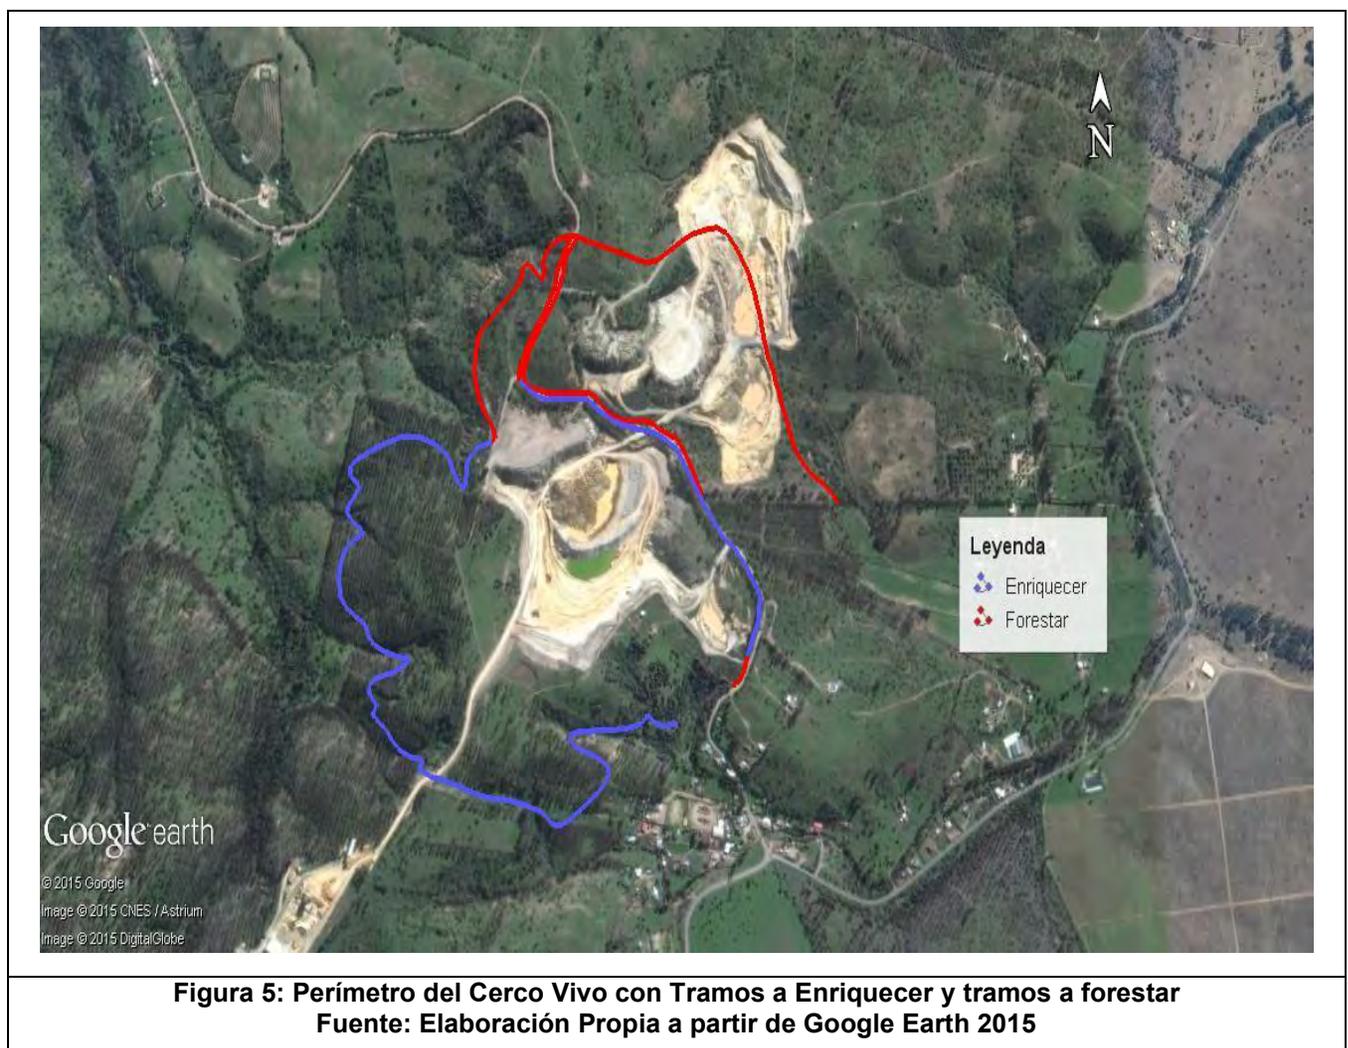
En la siguiente Figura N° 5 se identifican unos y otros tramos (Tramos por enriquecer en color violeta, tramos para plantar en color rojo).

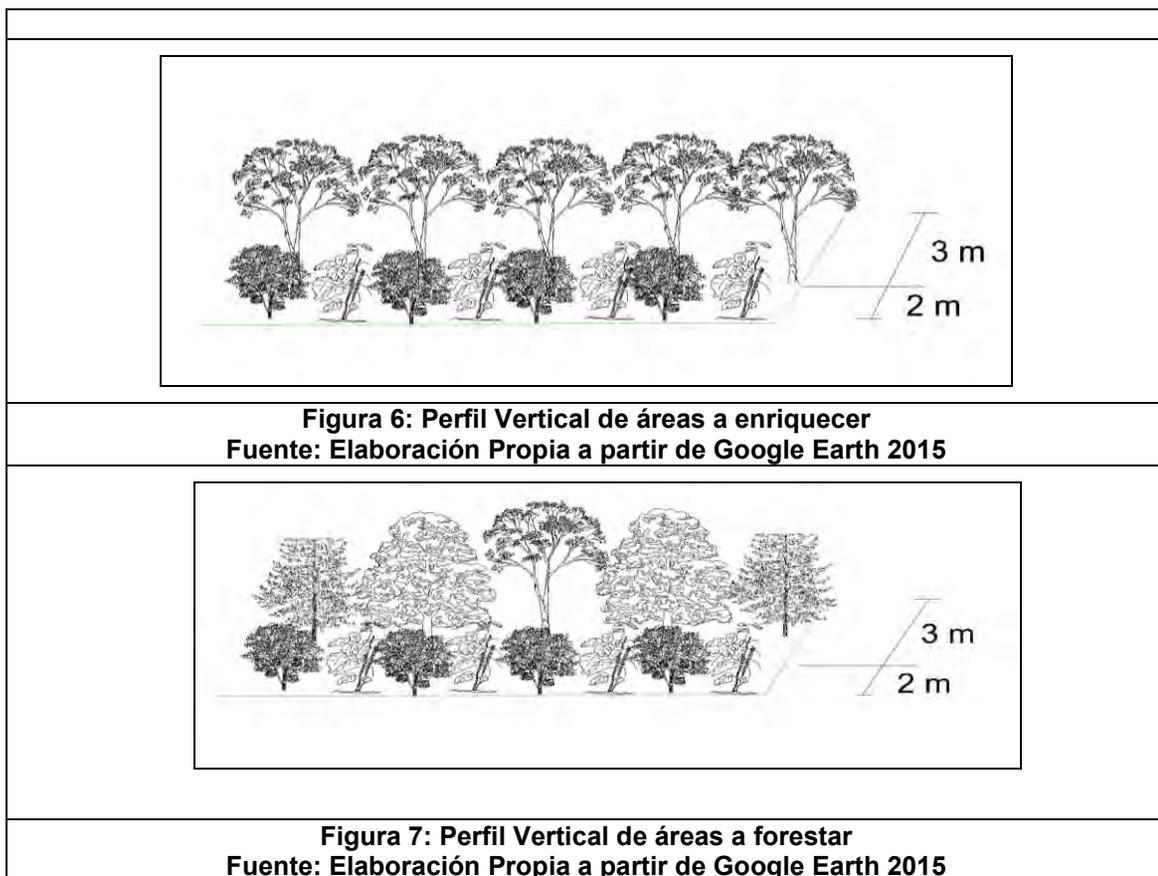
Además en las Figuras 6 y 7 a continuación, se ilustra la forma y distancia recomendada para plantar – enriquecimiento de sectores ya plantados -.

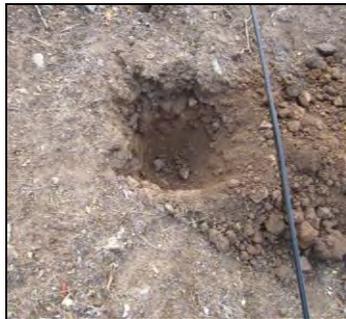
Se recomienda hacer casillas manuales de 40x40 y 60 cm de profundidad en todos los sectores de plantación.

Figura N° 8: Agujero o casilla para plantar

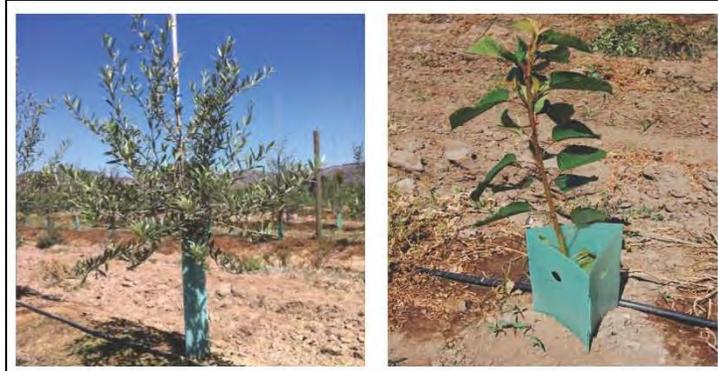
Figuras N° 9 y 10: Protecciones de polipropileno alveolar corrugado

Se recomienda esta protección en especial, debido a que su filtro UV permite un microclima ideal para las plantas, disminuyendo la transpiración, además de su sistema de ventilación, el soporte al suelo y el espesor de las placas que evitan el deterioro por los lagomorfos.
