Programa de Cumplimiento  
**HIDROELÉCTRICA ÑUBLE SPA**

# **PROPUESTA TÉCNICA**

## **“PERTURBACIÓN CONTROLADA RELLENO TEMPORAL”**

Revisión D.S. 38/2011 del MMA Diurno y Nocturno

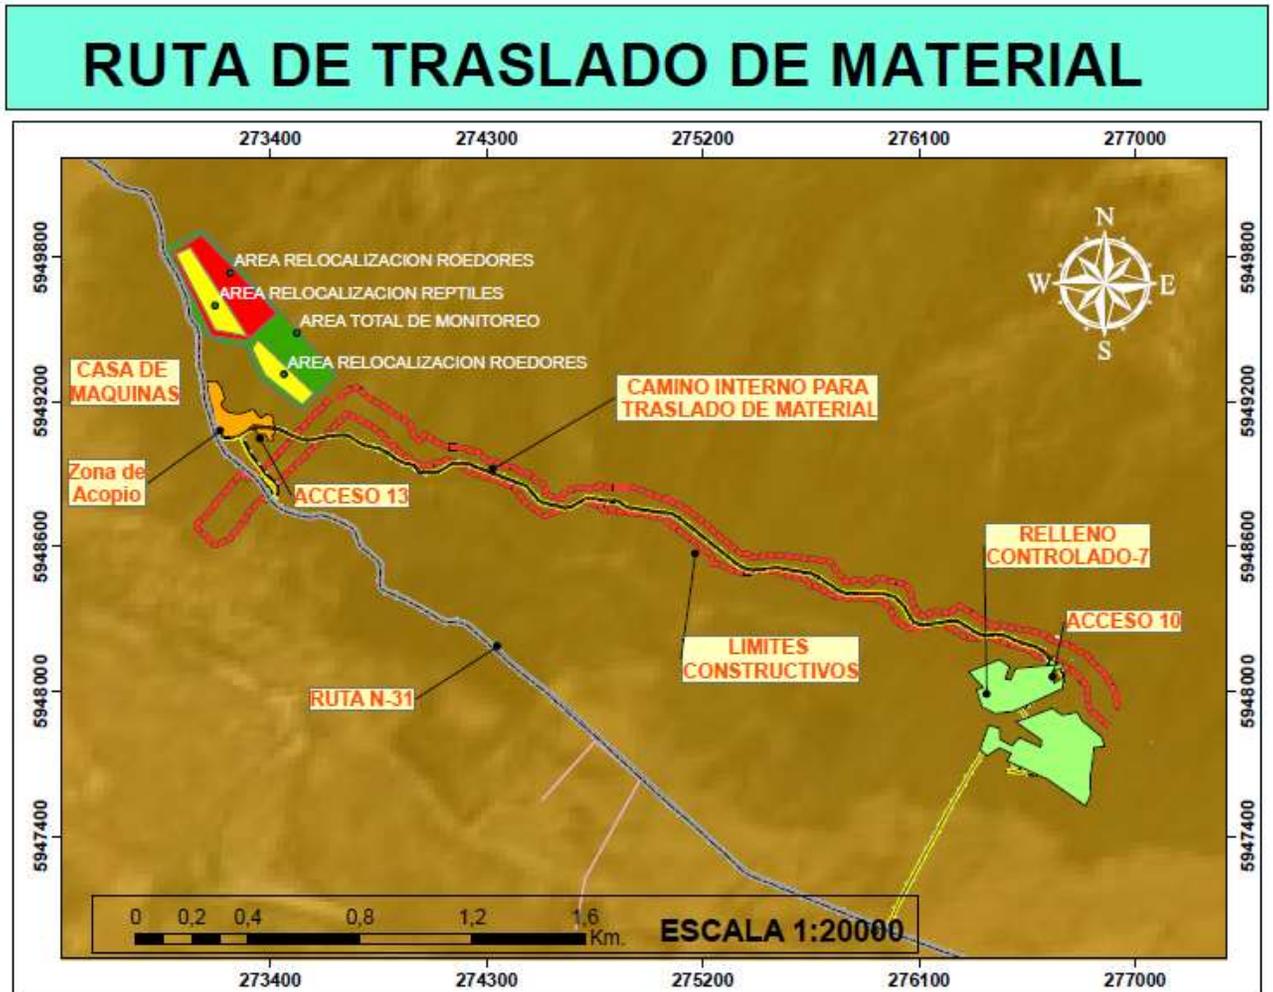
Anexo 1. Figura de ubicación y traslado.

Finalmente, es necesario y pertinente hacer presente que, como se aprecia en la figura de ubicación (**ver anexo 1**), existen dos alternativas para el traslado del material sobrante de excavaciones desde el acopio temporal hasta el relleno controlado 7. Una es la ocupación de la ruta N-31, lo que implicaría aproximadamente quince camiones hora en un tramo de unos tres kilómetros. La otra alternativa es comenzar a habilitar desde ya el camino de acceso que se tiene contemplado para cuando comiencen las obras de construcción del canal de aducción, del Proyecto, que es un camino interior que atraviesa un predio de la propiedad de la misma empresa, y que permite el transporte de los materiales acumulados en el acopio temporal hasta el relleno ya aludido. No se trata de la franja del futuro canal, sino de una obra nueva de acceso. Como este camino hoy es sólo una senda de penetración, debe ser ensanchado, compactado y estabilizado para permitir el paso de camiones con carga, cuestión que se contempla como acción dentro del Programa de Cumplimiento. Después de analizar ambas alternativas, se propone para este efecto el adelantar la habilitación de la vía interior.

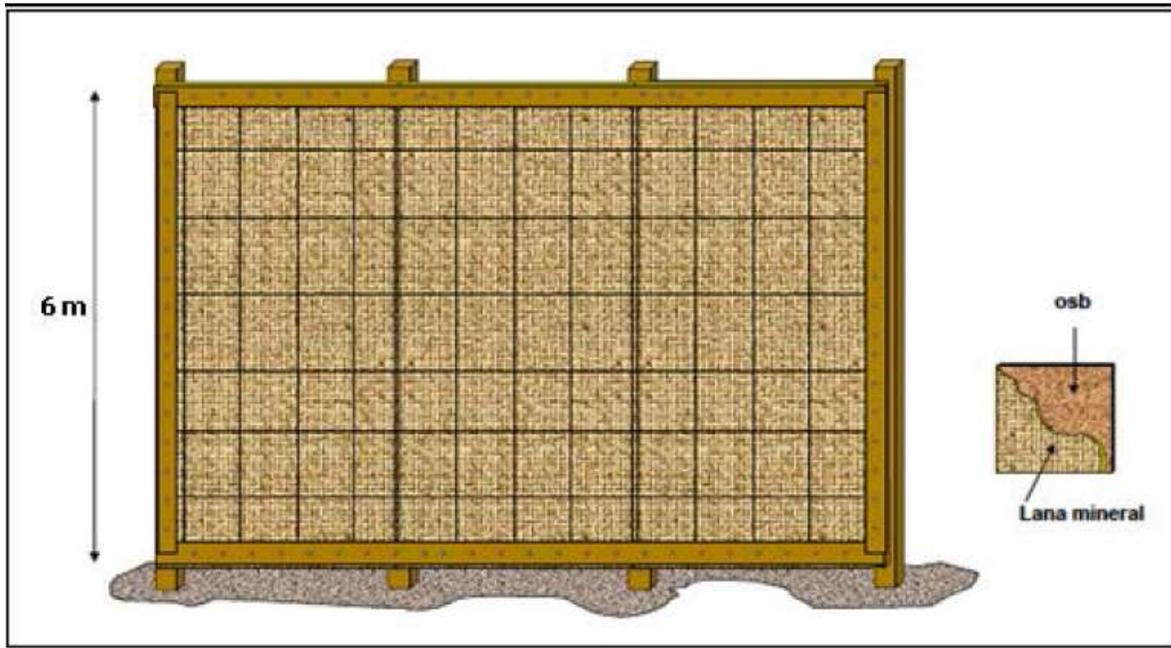
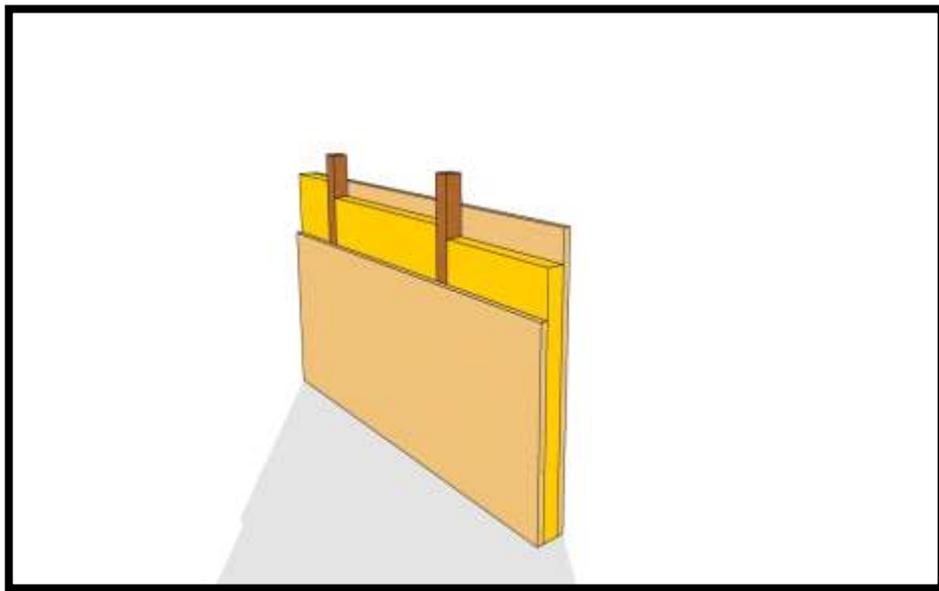
## Anexo 4

Especificaciones: pantallas conformada con material aglomerado de madera denominado OSB (o material similar que actúe como barrera acústica), de a lo menos 15 mm de espesor, la cual deberá poseer una densidad superficial mayor 20 Kg/m<sup>2</sup>, en su cara interior deberá tener algún material absorbente como lana mineral de 40mm o similar.

En segundo lugar, y con la finalidad de dar cabal cumplimiento a la Norma de Emisión de Ruidos y de conformidad al diagnóstico efectuado, se propone la instalación de pantallas acústicas de las características que se señalan en la figura 3 (**ver anexo 4**), consistente en material aglomerado de madera denominado OSB (o material similar que actué como barrera acústica), de a lo menos 15 mm de espesor, la cual deberá poseer una densidad superficial mayor 20 Kg/m<sup>2</sup>, en su cara interior deberá tener algún material absorbente como lana mineral de 40mm o similar.

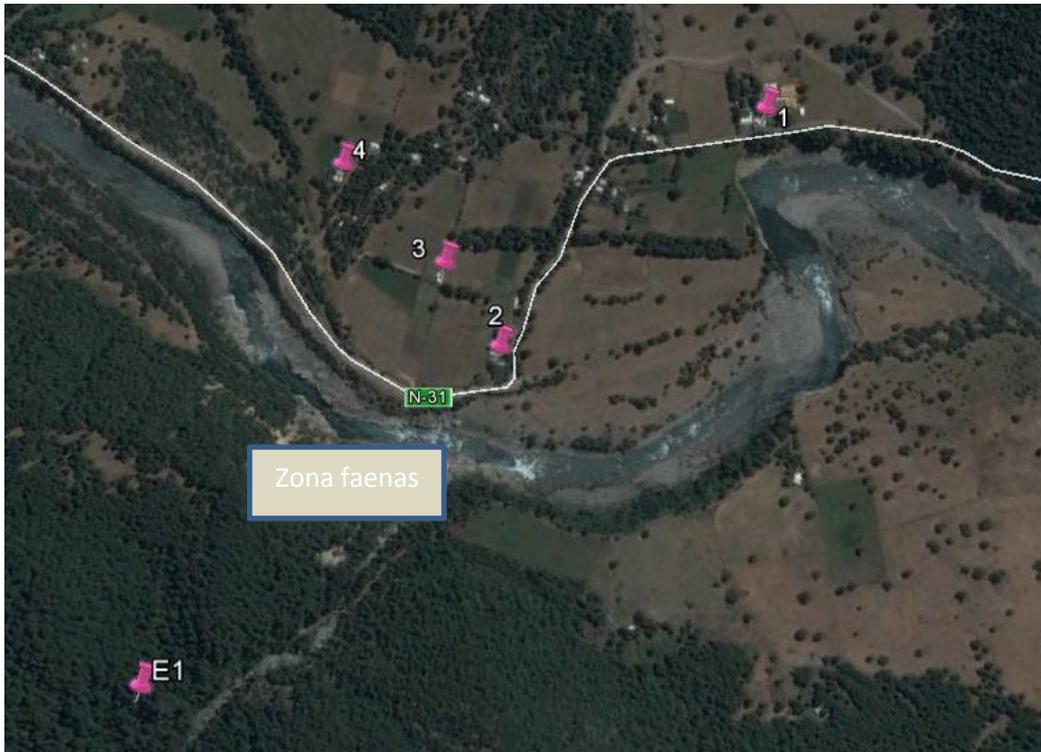
Figura 3-2 Puntos receptores sector Bocatoma

Las siguientes figuras ilustran la ubicación de estos puntos.

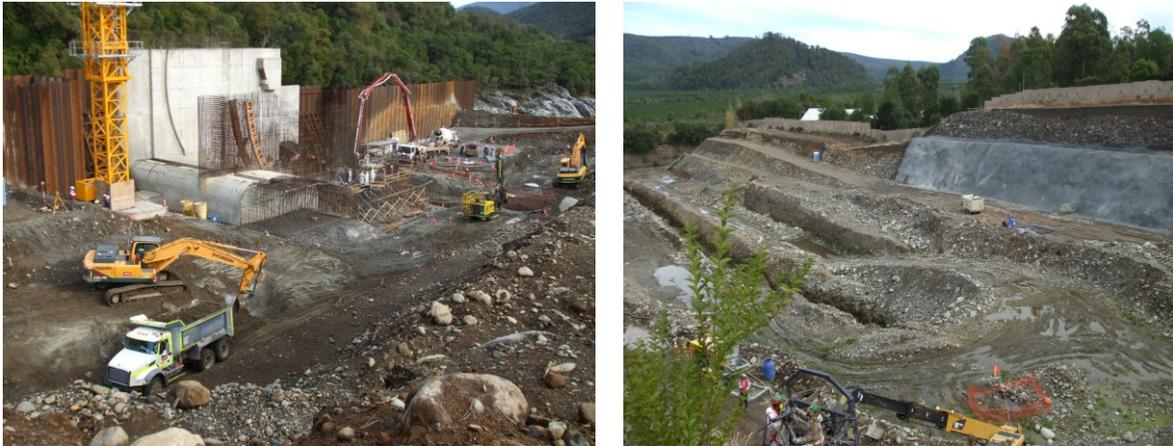
Figura 3-4 Faenas en Sector Bocatoma y Casa de Máquinas.

Sector	Maquinas operando	cantidad	Faenas en ejecución (diurno)
<b>Bocatoma</b>	Excavadora.	1	<ul style="list-style-type: none"> <li>• Picado Hormigón</li> <li>• Hormigonado</li> </ul>
	Camiones tolva.	2	
	Maquinas perforando.	1	
	Camiones mixer.	2	
	Bulldozer.	1	
	Camión Bomba.	1	
<b>Casa de Máquinas</b>	Compresor.	2	<ul style="list-style-type: none"> <li>• Trabajos de perforación</li> <li>• Afianzamiento malla en Talud.</li> <li>• Limpieza área trabajo.</li> <li>• Movimiento tierra rampa provisoria sector oriente</li> <li>• Marcación de pernos y barbacanas área topografía.</li> </ul>
	Generador.	2	
	Perforadora manual IT 27.	2	
	Excavadora.	1

Las siguientes imágenes ilustran las faenas en el momento de medición.

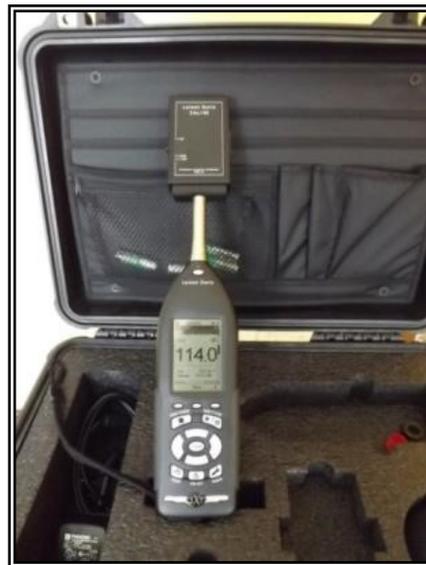
Figura 3-5 Sonómetro calibrado a 114 dB con frecuencia de referencia 1 kHz

La calibración del equipo se realizó con su respectivo calibrador antes de cada medición, a una frecuencia de 1 kHz a 114 dB. Además para la toma de mediciones se configuró el equipo con el filtro de ponderación A y la respuesta del instrumento de medición “Lento”. Las mediciones se realizaron a 1,5 m del suelo, y 3,5 o más metros de distancia de cualquier pared u objeto reflectante, de acuerdo con las recomendaciones del D.S. N° 38/2011 del MMA.

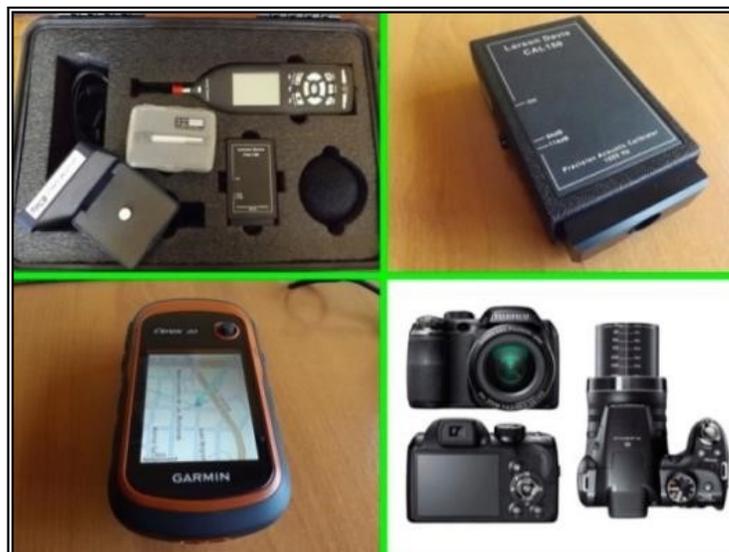
Figura 3-6. Instrumental Utilizado.

- Sonómetro Integrador Larson Davis LxT2, cumple IEC61672/1:2002 N° de serie 3500.
- Calibrador Larson Davis Cal 150, cumple IEC 60942:2003 N° de serie 5267.
- Cámara Digital Fujifilm FinePix S4200.
- GPS Garmin etrex 20.

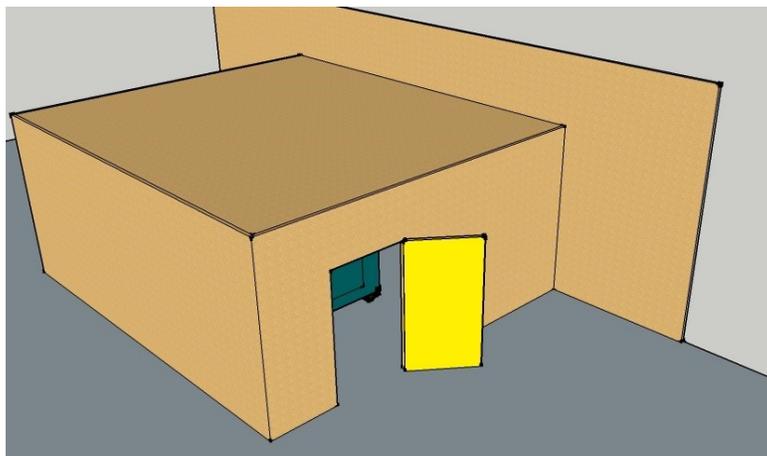
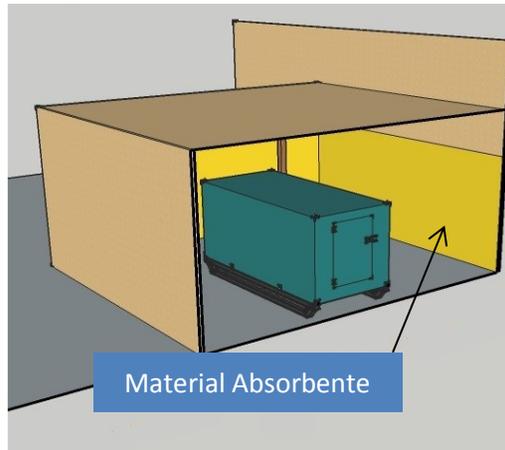
Figura 5-1 modelo esquemático de encierro.

Las dimensiones de las entradas de toma y descarga de aire del equipo, más la salida para el escape de gases, debe ser calculada según el modelo de este por personal competente.

La siguiente figura ilustra el modelo del encierro de manera conceptual.

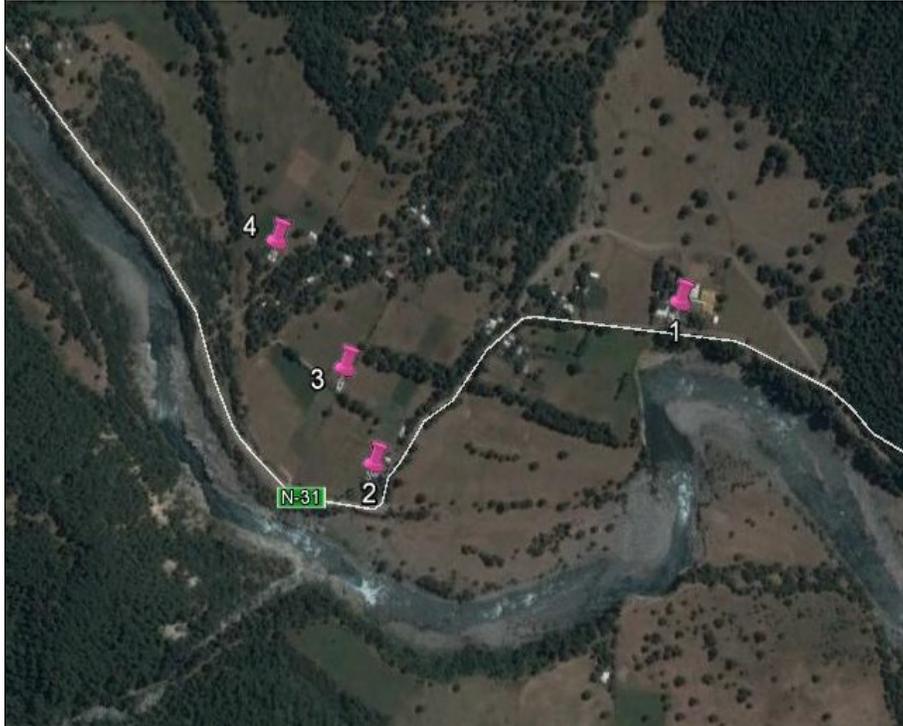
Croquis
  Imagen Satelital

Descripción del lugar de medición	Escuela			
Condiciones de ventana (en caso de medición interna)	<input checked="" type="checkbox"/> Ventana Abierta	<input type="checkbox"/> Ventana Cerrada		
Identificación ruido de fondo				
Temperatura [°C]	11	Humedad [%]	100	Velocidad de viento [m/s]
				3,6
Nombre y firma profesional de terreno o Inspector Ambiental (IA)	Felipe Orostegui Acosta.			
Institución, Empresa o Entidad Técnica de Fiscalización Ambiental (ETFA)	Ecometric
