SUPERINTENDENCIA DEL MEDIO AMBIENTE

TIRSO SEPÚLVEDA G. en representación de **PESQUERA EDÉN LTDA.**, en el expediente del procedimiento sancionatorio, Rol F-028-2016, a usted respetuosamente digo:

Programa de Cumplimiento
PESQUERA EDÉN LIMITADA

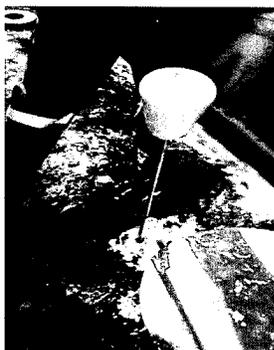
- (ii) El estanque cuenta con visualizador de nivel.

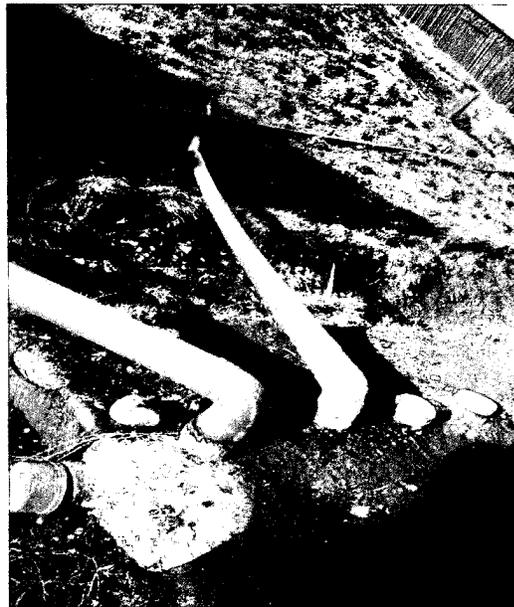
- (iv) Los filtros helicoidales, parabólicos y rotatorios poseen ductos de rebase ante contingencia conectados directamente con los estanques de acumulación.

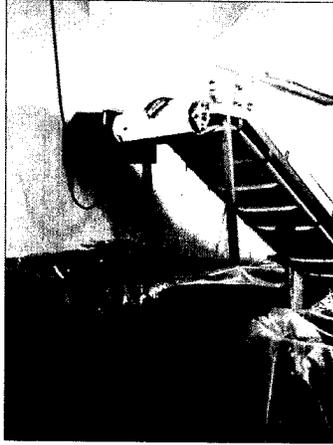
Recepción de residuos orgánicos en bins desde planta.

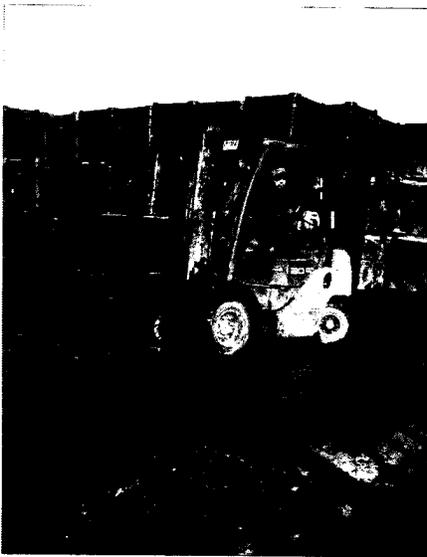
Se trasladan los bins a patio para ser acopiados en Reefer.

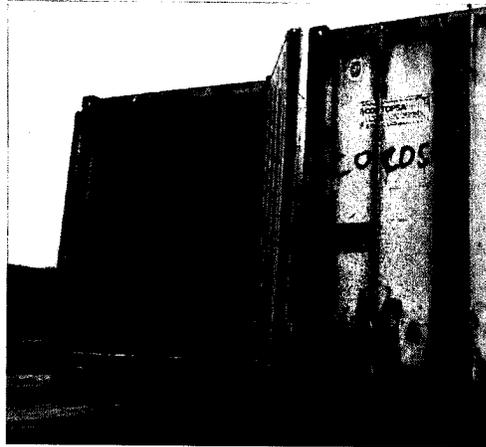
Bins en acopio.

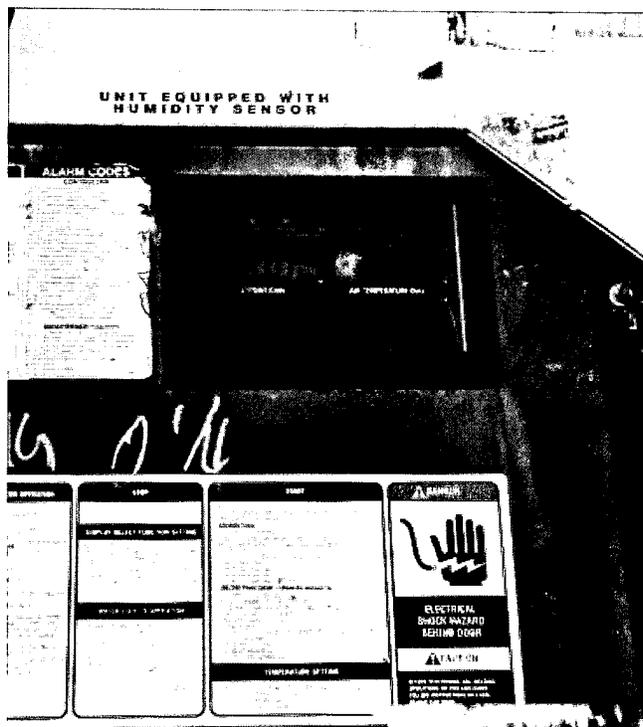
Visor equipo de frio Reeffer

(seteo -10°C)
